# Besiktningsprotokoll

Anticimex Försäkringsbesiktning i samarbete med Fastighetsbyrån

| Fastighetsadress:<br>Bruksgatan 35 | |

| Besiktningsdatum:<br>2026-01-13 | Protokollnummer:<br>69495053 |

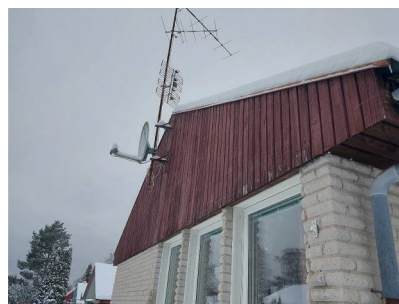
- Fasadpanelen är i behov av målning/underhåll.

Fasadbeklädnad och träkonstruktioner där målningsbehov finns riskerar att få fukt- och rötskador på grund av sämre vattenavvisande förmåga. För att öka livslängden på fasadbeklädnaden rekommenderas målning och underhåll.

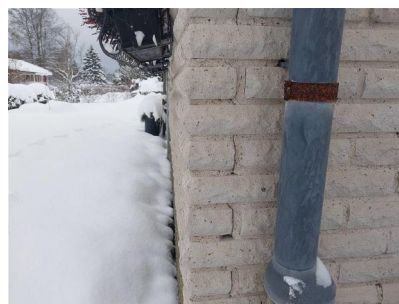
- Sprickor finns i tegelfasaden.

Dessa bedöms inte ha lett till bakomliggande skador.

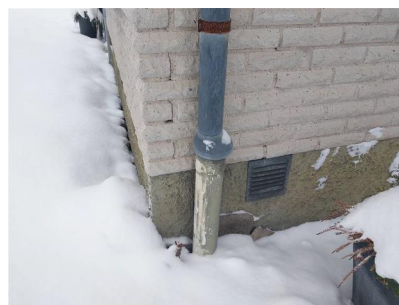
- Lövsilar saknas lokalt.

När det saknas lövsilar så finns det risk att det blir stopp i dagvattenledningen.

För att hindra stopp i dagvattenledningar rekommenderas komplettering av lövsilar.

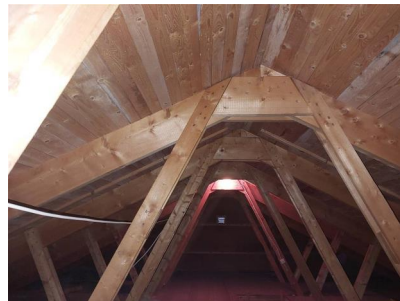
- Vid kontroll av vinden uppmättes fuktvärden under kritisk fuktnivå för mikrobiell tillväxt och en normal lukt upplevdes. Fuktkvoten i underlagstak/takbjälkar uppmättes till 12 %.

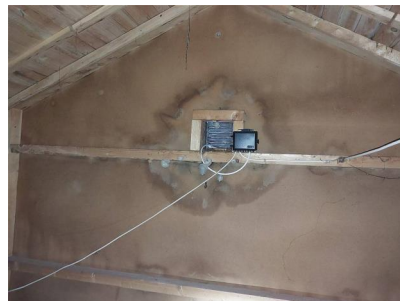
- Fuktfleck noterades på gavel vid ventil.

Inga förhöjda fuktindikationer vid besiktningstillfället.

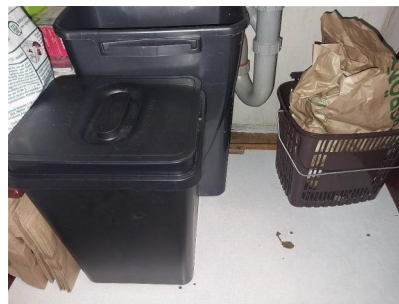
- Fuktskydd saknas i diskbänksskåp.
- Fuktskydd saknas under kyl & Frys.

Utan fuktskydd är det svårt att upptäcka läckage från rörledningar. Vatten kan då tränga in i omkringliggande konstruktioner och orsaka fuktskador.

För att upptäcka eventuella läckage, installera ett fuktskydd.

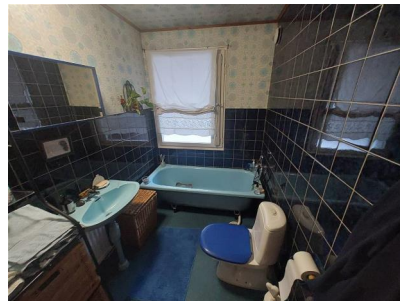
- Våtutrymmet har äldre yt-/tätskikt.
- Gjutjärnsbrunnen är rostangripen.
- Mindre mattsläpp runt golvbrunnen.

Eftersom funktionen, som innebär att ytskiktet/tätskiktet ska vara vattentätt, kan vara nedsatt finns en ökad risk att vatten tränger igenom ytskiktet/tätskiktet med vattenskador i omkringliggande konstruktioner som följd.

Golvbrunn i badrum är rostangripen. Ska bytas vid renovering.

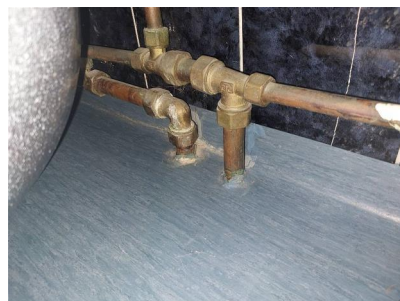
- Rörgenomföring finns i golv.

Rörgenomföringar i golvet medför en ökad risk för att vatten tränger ner i omkringliggande konstruktioner och orsakar fukskador. Vid uppbyggnaden av utrymmet var detta tillåtet och utförandet anses därför vara fackmässigt utfört. I dagens branschregler är detta inte längre tillåtet.

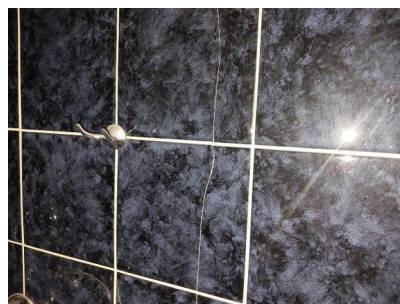
- Sprickor noterades på kakel.
- Fönster placerat i duschzon.

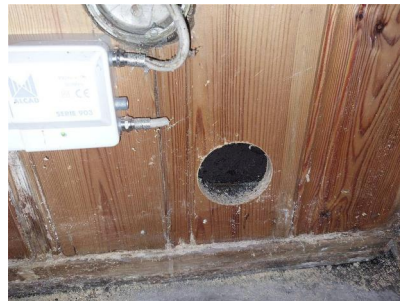
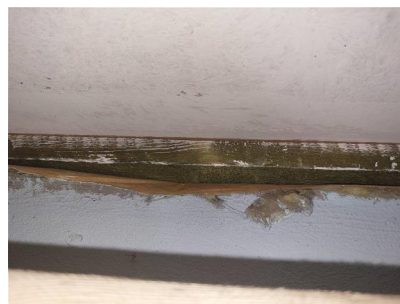
- Vid kontroll av konstruktion uppmättes fuktvärden över kritisk nivå för mikrobiell tillväxt och mikrobiell lukt upplevdes.

Källargrundmurar med påreglade ytterväggar. Denna konstruktion får ofta skador på grund av naturlig fuktvandring. Fuktkvoten uppmättes till 25% och den relativa fuktigheten uppmättes till 97 %.

- Kontroll utförd i gillestuga.

- Träskyddsbehandlat virke noterades i källaren.

Vissa typer av träskyddsbehandlat virke riskerar om det utsätts för fukt avge en kemisk lukt, lukten kan även spridas till boendemiljön.

Vi rekommenderar en fördjupad undersökning för att bedöma orsak och omfattning. Det är viktigt att tänka på att denna rekommendation om fördjupad undersökning.

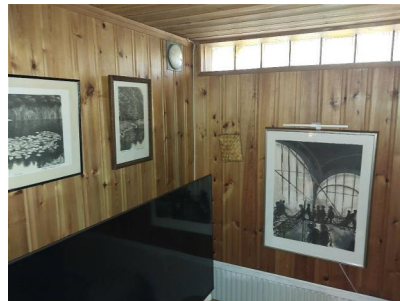
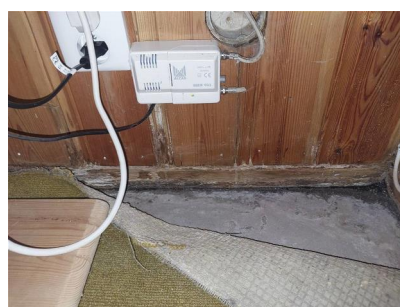
- Källare har påreglade ytterväggar.
- Mikrobiell påväxt finns på vägg.

Källaren med påreglade ytterväggar riskerar att drabbas av fuktskador på grund av naturlig fuktpåverkan från mark. Detta kan i sin tur leda till mikrobiella skador (angrepp av mikroorganismer) som kan leda till att mikrobiell lukt sprids till boendemiljön.

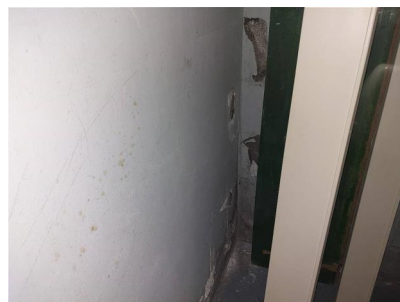
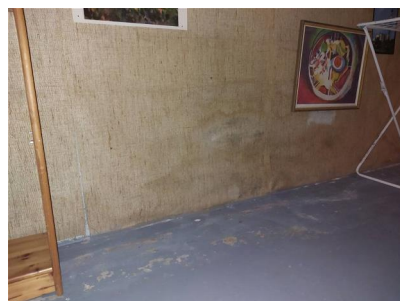
- Puts- och färgsläpp finns på källarväggar.
- Väggbeklädnad har släppts från underlaget.

Puts- och färg som släppts från underlaget invändigt på källarytterväggarna är ett tecken på att källarens utvändiga fuktskydd inte längre fungerar tillfredsställande.

För att åtgärda detta måste källarens utvändiga fuktskydd förbättras. Läs Anticimex faktablad om källare för tips och råd.

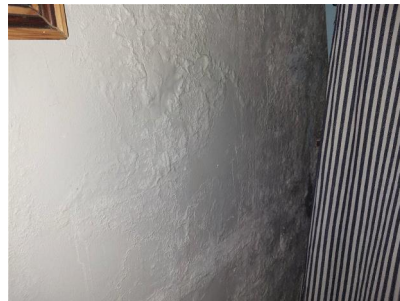
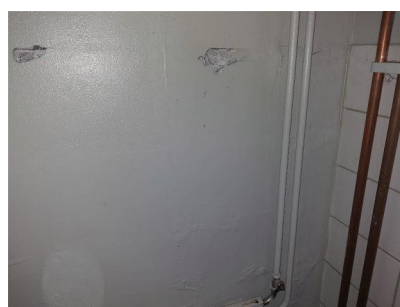
- Puts- och färgsläpp finns på källarväggar.

Puts- och färg som släppt från underlaget invändigt på källarytterväggarna är ett tecken på att källarens utvändiga fuktskydd inte längre fungerar tillfredsställande.

För att åtgärda detta måste källarens utvändiga fuktskydd förbättras. Läs Anticimex faktablad om källare för tips och råd.

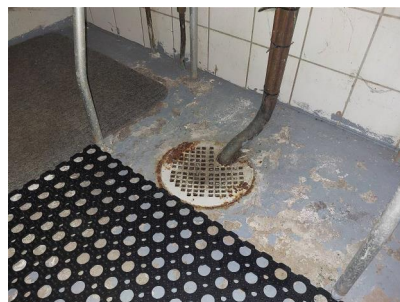
- Gjutjärnsbrunnen är rostangripen.
- Färgsläpp noterades på golv.

Det finns risk att golvbrunnen rostar sönder med fuktskador som följd.

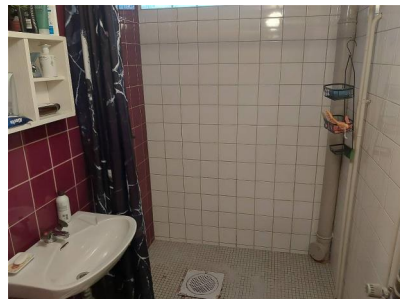
- Våtutrymmet har äldre yt-/tätskikt.
- Gjutjärnsbrunnen är rostangripen.
- Klinker/kakel släppt lokalt från golv och sprickor noterades på vägg.

Eftersom funktionen, som innebär att ytskiktet/tätskiktet ska vara vattentätt, kan vara nedsatt finns en ökad risk att vatten tränger igenom ytskiktet/tätskiktet med vattenskador i omkringliggande konstruktioner som följd.

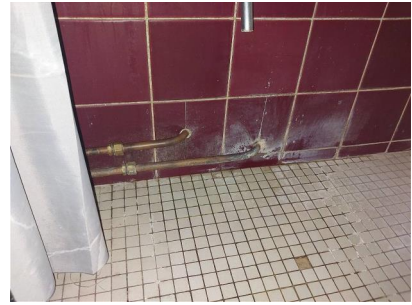
- Rörgenomföring finns i vägg.

Rörgenomföringar i väggen medför en ökad risk för att vatten tränger in i omkringliggande konstruktioner och orsakar fuktskador.

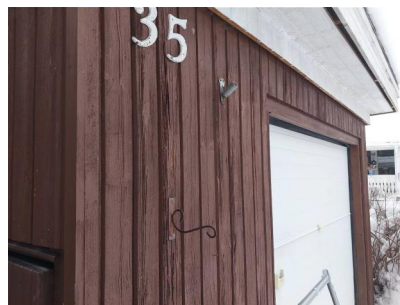
- Fasadpanelen är i behov av målning/underhåll.

Fasadbeklädnad och träkonstruktioner där målningsbehov finns riskerar att få fukt- och rötskador på grund av sämre vattenavvisande förmåga. För att öka livslängden på fasadbeklädnaden rekommenderas målning och underhåll.

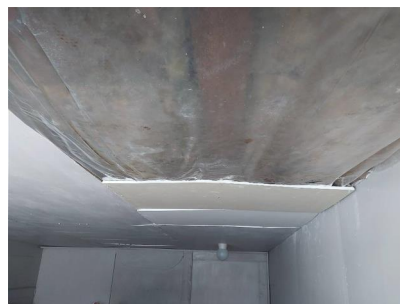
- Gipsskivor saknas lokalt på innertak.
