# Besiktningsprotokoll

Anticimex Försäkringsbesiktning i samarbete med Fastighetsbyrån

| Fastighetsadress:<br>Rävegrändsvägen 2 | |

| Besiktningsdatum:<br>2026-01-09 | Protokollnummer:<br>69475758 |

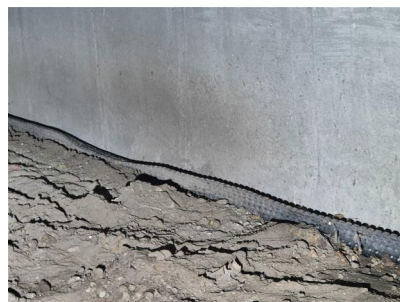
#### Utvändigt / Sockel

- Utvändigt fuktskydd saknar list i ovankant.

Risk finns att funktionen försämras.

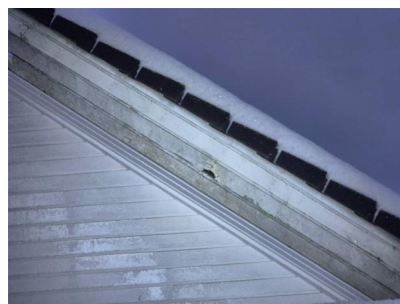
#### Utvändigt / Fasad

- Vindskivor har mindre rötskador.

- Fasadpanelen är i behov av målning/underhåll.

Fasadbeklädnad och träkonstruktioner där målningsbehov finns riskerar att få fukt- och rötskador på grund av sämre vattenavvisande förmåga. För att öka livslängden på fasadbeklädnaden rekommenderas målning och underhåll. I samband med ommålning rekommenderas att de rötskadade brädorna byts ut.

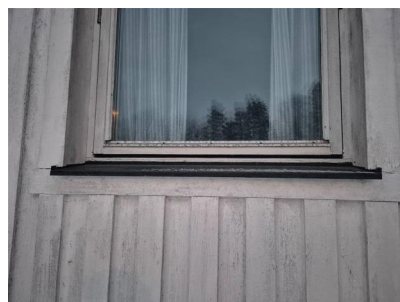
### Utvändigt / Fönster

- Isolerglas är äldre

Befintliga fönster är äldre vilket betyder att tätningen mellan fönsterrutorna kan vara sämre. Detta kan leda till att missfärgning/imma kan uppstå mellan glasrutorna.

- Fönster är i behov av målning/underhåll.

Fönsterbågar och fönsterkarmar där målningsbehov finns riskerar att få fukt- och rötskador på grund av sämre vattenavvisande förmåga.

För att öka livslängden på fönster rekommenderas målning och underhåll.

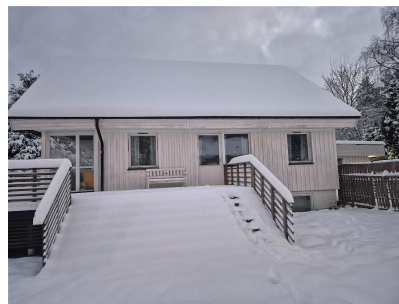
### Utvändigt / Tak, hängrännor/stuprör och altan

- Yttertaket på hus och garage, hängrännor/stuprör och altan var snötäckta vid besiktningen.

Vi rekommenderar en kompletterande besiktning när dessa delar är fria från snö.

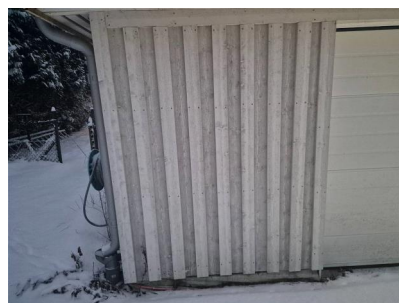
### Utvändigt / Garage

- Träfasaden är endast grundmålad.

Fasadbeklädnad och träkonstruktioner där målningsbehov finns riskerar att få fukt- och rötskador på grund av sämre vattenavvisande förmåga. För att öka livslängden på fasadbeklädnaden rekommenderas målning och underhåll.

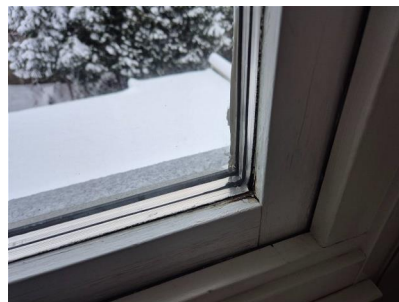
### Hela huset / Allmänt

- Kondensspår på fönster.

Kondensspår på fönstrens insida tyder på att bostadens allmänventilation är bristfällig. Det noteras att mekanisk frånluftsfläkt saknas i våtrum på entréplan och friskluftsventiler i boutrymmen.

Vi rekommenderar en fördjupad undersökning för att bedöma orsak och omfattning.

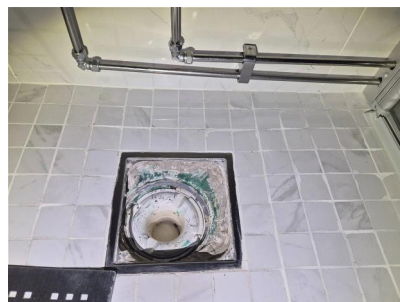
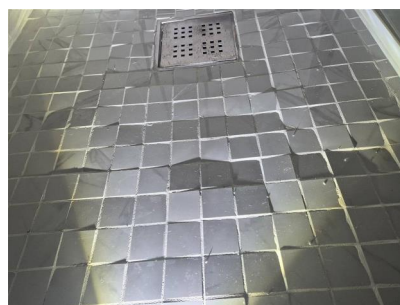
### Entréplan / Dusch/Toalett

- Tätskikt är felmonterat i golvbrunnen, sticker ut under klämringen.
- Golvbrunnen sitter för nära väggen.
- Klinkers i duschzon sitter ojämnt.

När tätskikt är felmonterat i golvbrunnen innebär det risk för fuktskador. Vatten kan tränga ner i omkringliggande konstruktioner med fuktrelaterade skador som följd.

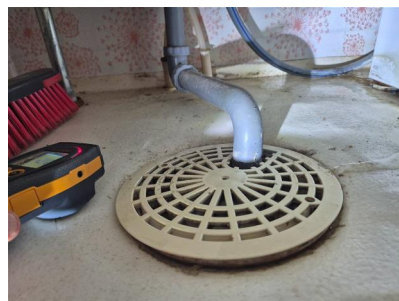
### Entréplan / Tvättstuga

- Fukttindikering i utrymmet gav förhöjda fuktindikationer vid golvbrunn och genomföringar.

Vi rekommenderar en fördjupad undersökning för att bedöma orsak och omfattning.

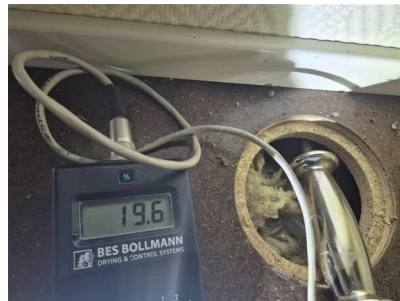
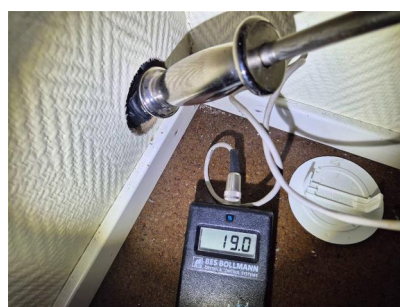
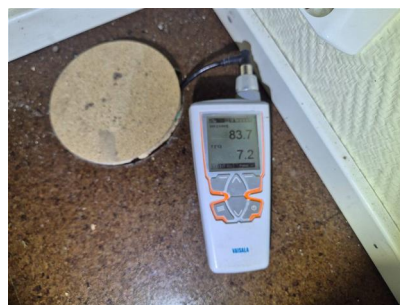
### Källarplan / Allmänt

- Vid kontroll av konstruktion uppmättes fuktvärden över kritisk nivå för mikrobiell tillväxt och mikrobiell lukt upplevdes.
- Utvändigt fuktskydd (dränering, fuktskydd och dagvatten) är äldre.

Kontroll av konstruktion utfördes med provhål i golv och vägg i Sovrum 3 och i vägg i Sovrum 4.

Fuktkvoten uppmättes till 19-20 % i golv och väggar och den relativa fuktigheten till 84 %.

Risk för mikrobiell tillväxt föreligger om den relativa fuktigheten (RF) i den omgivande luften är över 75 % vilket i furuvirke motsvarar en fuktkvot (FK) på 17 %.

Grundläggningen består av en betongplatta på mark utan underliggande isolering och med ett uppreglat isolerat golv dikt an betongen och utreglade väggar på insidangrundmurar.

Dessa konstruktioner får ofta skador på grund av naturlig fuktvandring.

Vi rekommenderar en fördjupad undersökning för att bedöma orsak och omfattning. Det är viktigt att tänka på att denna rekommendation om fördjupad undersökning gäller hela källaren.

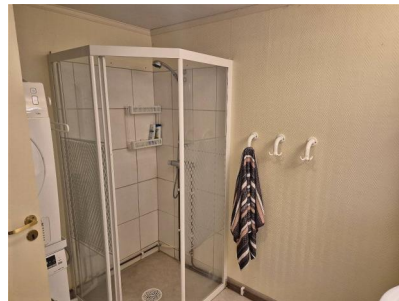
### Källarplan / Dusch/Toalett

- Tätskikt saknas över och utanför duschen där det är målad vävtapet. Oklart hur det är med tätskikt i duschen då det sitter kakel på väggen.
- Nedersta delen av tätskiktet i duschen går inte att inspektera då det täcks av mjukfog.

Eftersom funktionen, som innebär att utrymmet ska vara vattentätt, kan vara nedsatt finns en ökad risk att vatten tränger igenom ytskiktet med vattenskador i omkringliggande konstruktioner som följd.
