**Fastighetsuppgifter**

Rya 5:1

Härskogsvägen 210

## Bilaga 1 för kontroll av valda konstruktioner

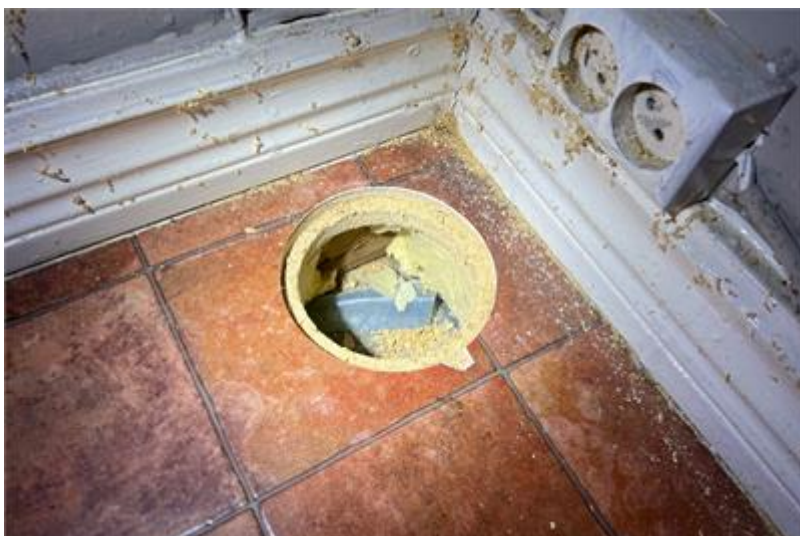
Kritiskt gränsvärde för \*mikrobiell tillväxt i trä är ca:17% fuktkvot. Mättnadsgraden i trä ligger på ca: 28%.

Provhål togs upp i golvkonstruktion i källaren och fuktkvoten uppmättes till över 28% i en träregel och en avvikande lukt upplevdes i provhål.

Vid stickprovskontroll av konstruktion uppmättes fuktkvoten till över 28% vilket ligger över kritiskt gränsvärde för mikrobiell tillväxt och en avvikande lukt upplevdes. För att utreda orsak/omfattning samt lämpliga åtgärder rekommenderas att kontakt tas med en fackman för att utföra en fördjupad undersökning.
