# Besiktningsprotokoll

Anticimex Försäkringsbesiktning i samarbete med Fastighetsbyrån

| Fastighetsadress:<br>Författarvägen 8 | |

| Besiktningsdatum:<br>2025-12-18 | Protokollnummer:<br>69425738 |

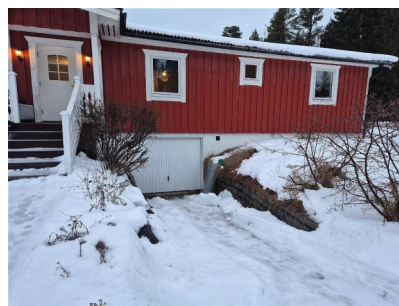
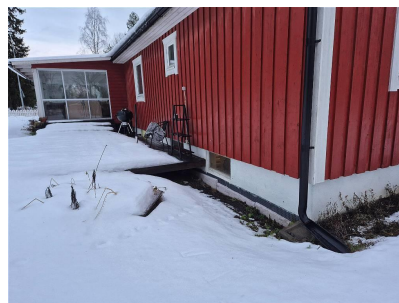
Marken lutar mot huset.

Detta innebär en ökad fuktbelastning mot grunden vilket i sin tur kan orsaka fuktskador i huset.

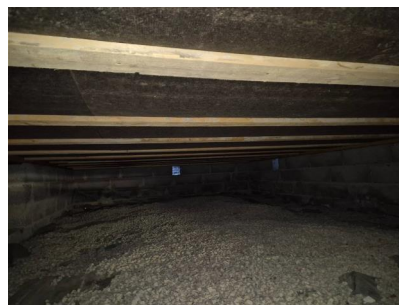
Vid kontroll av konstruktionen i krypgrund uppmättes fuktvärden under kritisk fuktnivå för mikrobiell tillväxt och normal lukt upplevdes.

Golvbjälklaget ovan den uteluftsventilerade krypgrunden riskerar att drabbas av fuktskador på grund av naturlig fuktpåverkan. Detta kan i sin tur leda till mikrobiella skador (angrepp av mikroorganismer) som kan leda till att mikrobiell lukt sprids till boendemiljön. Fuktkvoten uppmättes till 10%.

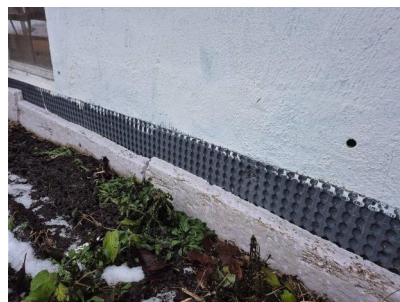
Utvändigt fuktskydd ligger oskyddat ovan mark.

Risk finns att det utvändiga fuktskyddet skadas och funktionen försämras.

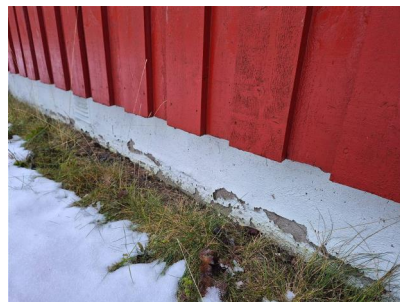
Mindre putssläpp förekommer på sockel.

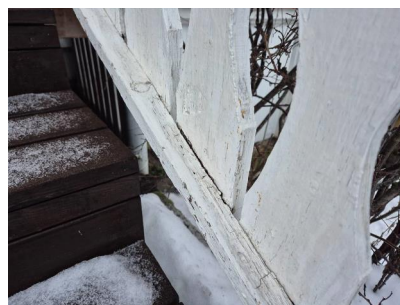
Räcket på entrébro har rötskador. Byt ut skadade delar och utför målning och underhåll.

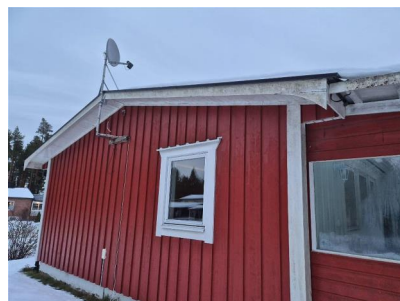
Delar av fasadpanelen och trädetaljer som vindskivor är i behov av målning/underhåll.

För att öka livslängden på fasadbeklädnaden rekommenderas målning och underhåll.

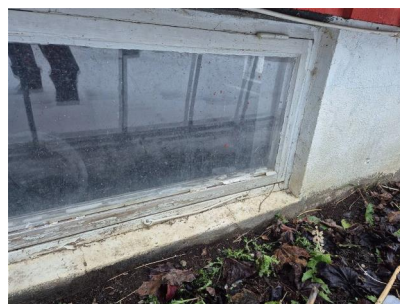
Vissa fönster är i behov av målning/underhåll.

För att öka livslängden på fönster rekommenderas målning och underhåll.

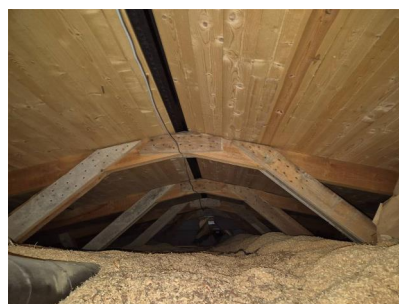
Vid kontroll av vinden uppmättes fuktvärden under kritisk fuktnivå för mikrobiell tillväxt och en normal lukt upplevdes. Fuktkvoten i underlagstak/takbjälkar uppmättes till 13,2 %.

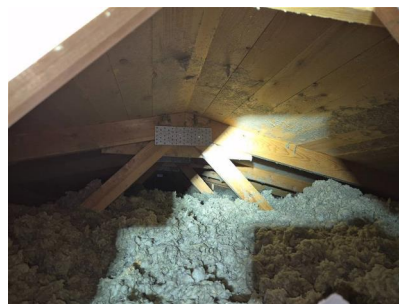
Del ovan utbyggnad saknar landgångar och går ej att kontrollera i sin helhet.

Vindsutrymmet kunde inte besiktas eftersom landgångar saknas.

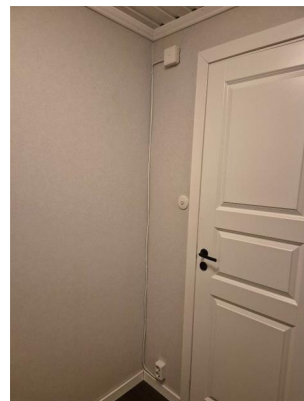
Kopplingsdosa är lös och elkabel är bristfälligt klamrad.

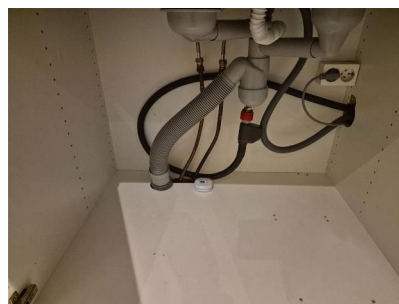
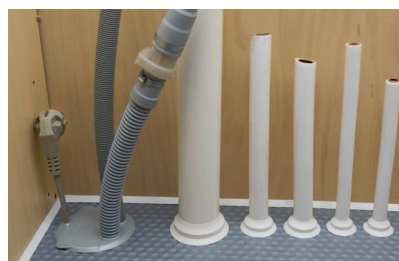
Fuktskydd saknas i diskbänksskåp.

Utan fuktskydd är det svårt att upptäcka läckage från rörledningar. Vatten kan då tränga in i omkringliggande konstruktioner och orsaka fuktskador.

För att upptäcka eventuella läckage, installera ett fuktskydd.

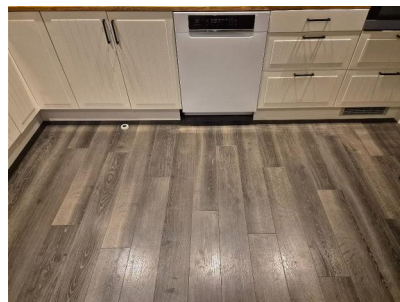
Fuktindikering i utrymmet gav inga förhöjda fuktindikationer.

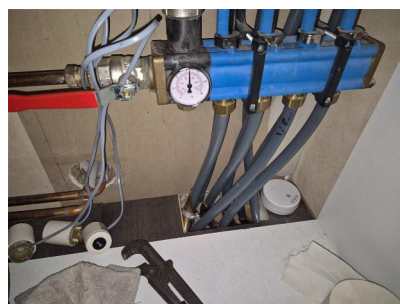
I vardagsrummet finns en rörlits som saknar våtsäker botten och skvallerrör. Jag rekommenderar att installera korrekt monterat vattenlarm för att kunna upptäcka ett eventuellt läckage i ett tidigare skede.

Rörslits saknar vattentät botten.

En rörslits ska ha en vattentät botten och vara försedd med skvallerrör. När det saknas ökar risken för att ett läckage inte upptäcks i tid. Det kan leda till fuktskador i omkringliggande konstruktioner.

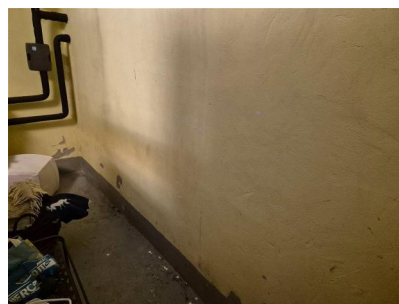
Delar av utvändigt fuktskydd är äldre.  
Mindre putssläpp förekommer.

Eftersom källarens utvändiga fuktskydd (dagvattenssystem, dräneringssystem samt källarytterväggarnas utvändiga fuktskydd) är äldre, så kan systemet ha nedsatt funktion. Detta ökar risken för invändiga fuktskador i källaren.

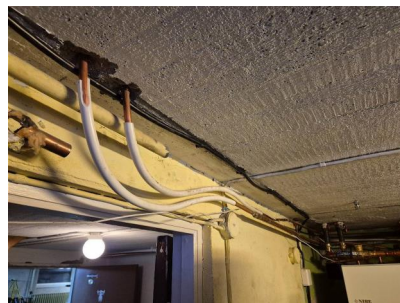
Vattenrör är bristfällig klamrade.  
Komplettera med klammer.
