# Besiktningsprotokoll

Anticimex Försäkringsbesiktning i samarbete med Fastighetsbyrån

| Fastighetsadress:<br>Björnmossevägen 17 | |

| Besiktningsdatum:<br>2026-01-14 | Protokollnummer:<br>69494698 |

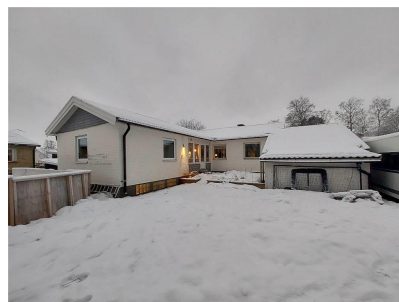
Snötäckta ytor på tak, mark, altan, delar av entrébro och hängrännor.

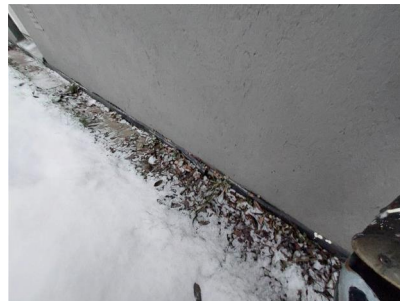
Utvändigt fuktskydd ligger oskyddat ovan mark. Platonmatta sticker fram ovanför marken.

Risk finns att det utvändiga fuktskyddet skadas och funktionen försämras.

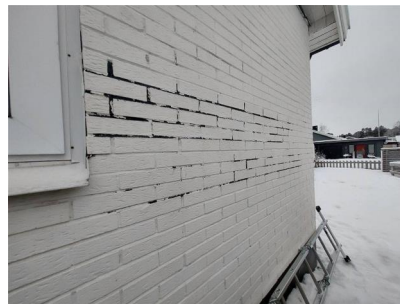
Färgsläpp finns på tegelfasaden.

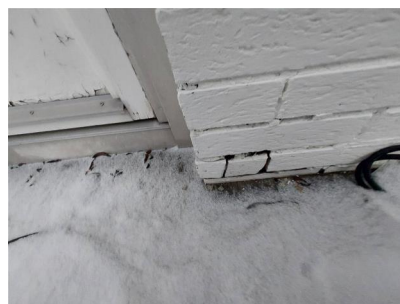
Enstaka lösa tegelstenar finns. t ex kring altandörren mot altan.

Bedöms inte påverka fasaden i någon större omfattning i dagsläget.

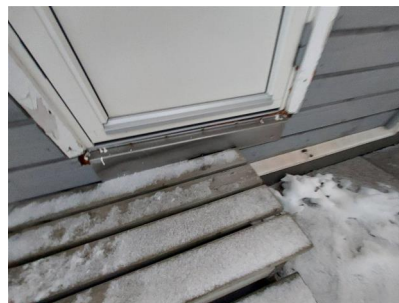
Tröskel är inte rätt monterad. Tröskelbleck är otät vid infästningar kring altandörren mot baksidan.

Eftersom tröskelbleck är otäta finns risk att vatten rinner in i väggen vilket i sin tur kan leda till fuktskador i väggkonstruktionen.

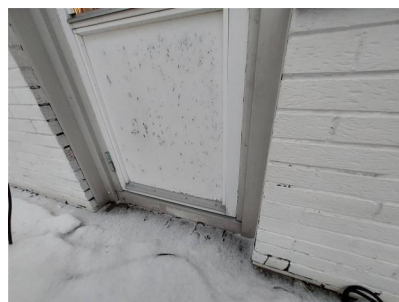
Ena altandörr är i behov av målning/underhåll/byte då färgsläpp, revor och mindre deformation förekommer.

För att öka livslängden på altandörren rekommenderas målning och underhåll.

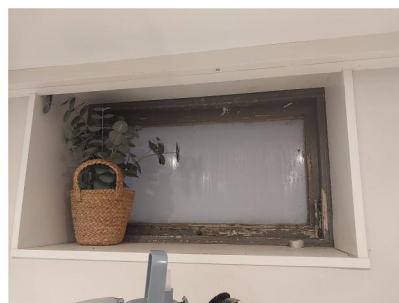
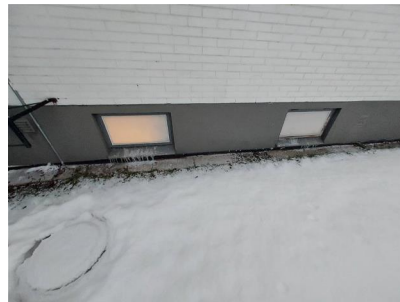
-Två fönster i källaren är i dåligt skick. Rötskador, mikrobiell påväxt, torrspäck och färgsläpp finns i fönsterkarm. Även kring salning på insidan.

- Värmeläckage syns kring dessa fönster på utsidan. Frost/is bildas runt fönster.

Byte av fönster/renovering kring fönster rekommenderas. Viktigt att kontrollera omkringliggande konstruktioner för att byta ut delar var skador förekommer.

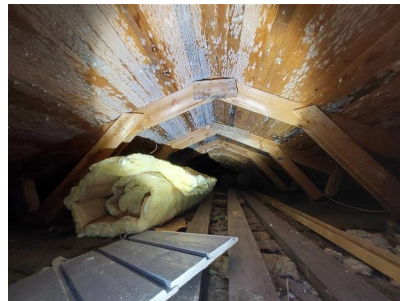
Vi kontroll av vind ovanför utbyggnationen hittades brister, tex:

- Mikrobiell påväxt finns på underlagstaket och frost.
- Förhöjda fuktvärden uppmättes, fuktkvot 19 %
- Fuktbläckar/rinnmärken finns i vinkel mot andra del av huset. Torrt vid kontroll.

Det finns risk för mikrobiell tillväxt om den relativa fuktigheten (RF) i den omgivande luften är över 75 %. I furuvirke motsvarar det en fuktkvot (FK) på 17 %.

Detta kan vara ett tecken på att vinden tillförs fukt inifrån bostaden. Observera att besiktning av bostadens ventilationssystem inte har ingått i uppdraget.

För att komma tillrätta med detta kan fukttillförseln inifrån bostaden behöva minskas. Det kan göras genom att ventilationen i bostaden förbättras samt att eventuella otätheter i vindsbjälklaget (tak-/väggvinklar, taklucka med mera) tätas. Läs Anticimex faktablad om uppvärmda vindsutrymmen för tips och råd.

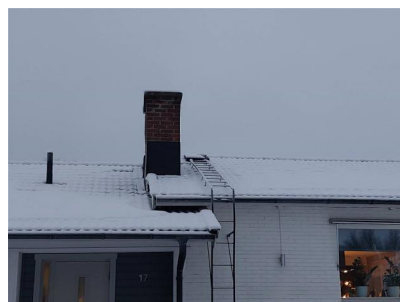
Då yttertaget var snötäckt vid besiktningstillfället kunde inte besiktning av taket genomföras.

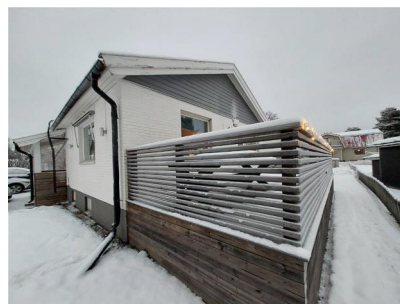
Vindskivor är i behov av målning/underhåll då torrsprickor och färgsläpp förekommer.

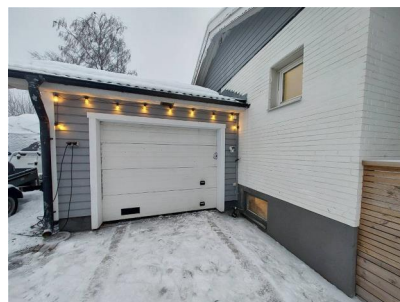
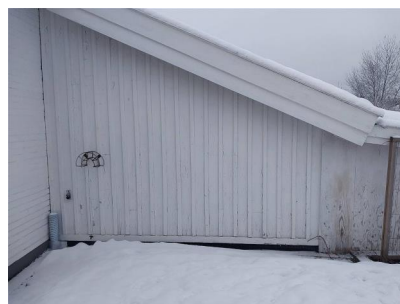
Delar av fasadpanelen på garaget har behov av målning/underhåll då torrsprickor och färgsläpp förekommer.

För att öka livslängden på fasadbeklädnaden rekommenderas målning och underhåll.

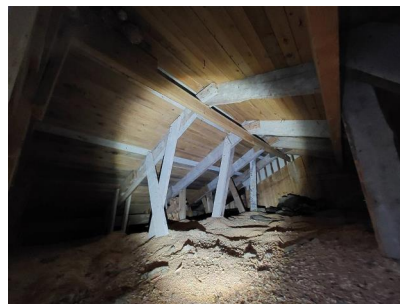
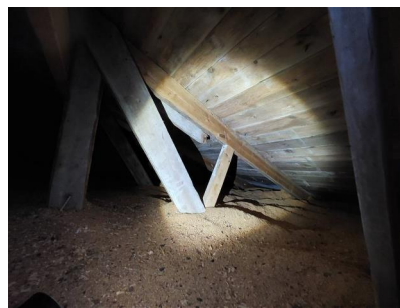
Vind kontrollerad från luckan då landgång saknas.

- Lokala missfärgningar finns på underlagstaket ovanför garageporten.  
Mindre frost.

I övrigt ser vindsutrymmet välbevarad ut.

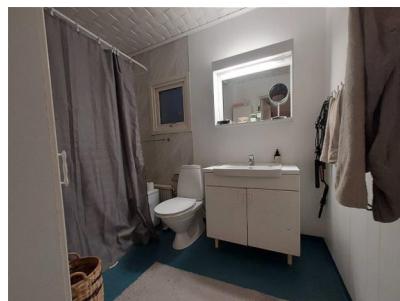
Badrum med badkar har äldre yt-/tätskikt. Utrymmet är delrenoverat i olika omgångar.

-Skruvhål finns kring duschzon.

Eftersom funktionen, som innebär att ytskiktet/tätskiktet ska vara vattentätt, kan vara nedsatt finns en ökad risk att vatten tränger igenom ytskiktet/tätskiktet med vattenskador i omkringliggande konstruktioner som följd.

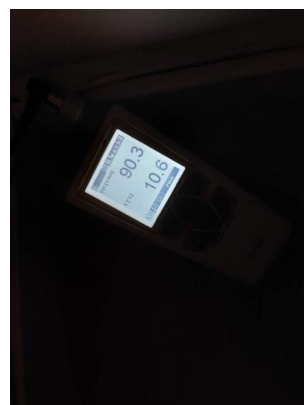
Vid stickprovskontroll av påreglad väggkonstruktion i sovrum/kontor/passage/gym uppmättes fuktvärden över kritisk nivå för mikrobiell tillväxt.

Via provhål i väggen i kontor upptäcktes missfärgningar på nedre del av reglar.

Det finns risk för mikrobiell tillväxt om den relativa fuktigheten (RF) i den omgivande luften är över 75 %. I furuvirke motsvarar det en fuktkvot (FK) på 17 %.

Relativa fuktigheten uppmättes till 90% vid 11 grader.

Jag rekommenderar att man avlägsnar täta ytskikt mot betongväggar i sovrum, kontor och gym/passage för att kunna kontrollera underliggande konstruktion och eventuellt behov av dränering. Nyttjar fuksäkra material vid framtida renoveringar. Kontakt med fackman rekommenderar vid osäkerhet.

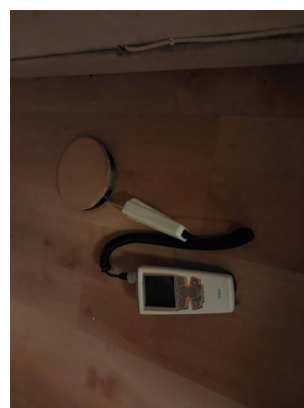
Renoverad golvkonstruktion (Platonmatta mot betongplatta) är inte mekaniskt ventilerad. Normal lukt känns i vägg/golvvinklar.

Provhål i trappförråd uppmättes till 33% vid 17 grader.

Risk för mikrobiella skador (angrepp av mikroorganismer) finns om fuktigheten är hög i konstruktionen och om det finns organiskt material kvar på betongplattan. Detta kan i sin tur leda till att mikrobiell lukt sprids till boendemiljön.

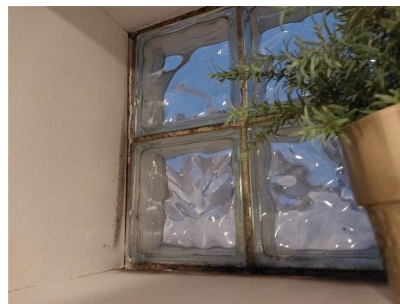
Mikrobiell påväxt finns på fogar och salning kring fönsterblock pga. sämre ventilation i utrymmet.

(rullgardiner har täckt för fönsterblock en längre tid)

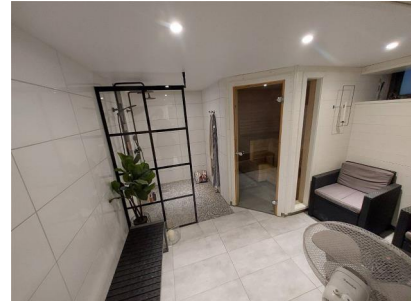
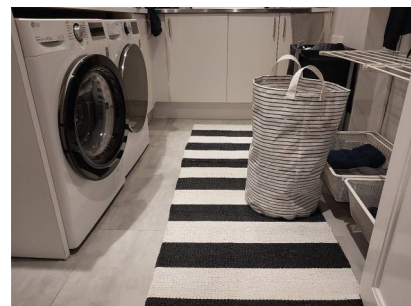
Lite bomljud förekommer på enstaka klinkerplattor. T ex i bastu och tvättstuga.

Bedöms inte påverka utrymmet i någon större omfattning.

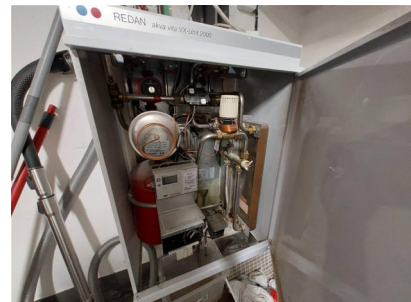
Oxidation finns på kopplingar i fjärrvärmecentralen. Mindre dropp förekommer.

Kontakt med fackman rekommenderas för kontroll av värmesystem.
