# Besiktningsprotokoll

Anticimex Försäkringsbesiktning i samarbete med Fastighetsbyrån

| Fastighetsadress:<br>Vretvägen 39 | |

| Besiktningsdatum:<br>2026-01-13 | Protokollnummer:<br>69485054 |

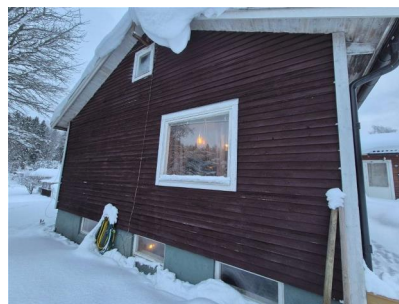
Eftersom marken, delar av grundsockeln, altanen och hängrännor/stuprör var täckta med snö vid besiktningen, har dessa delar inte kunnat besiktas. Rekommendationen är därför att en kompletterande besiktning utförs när snön försvunnit.

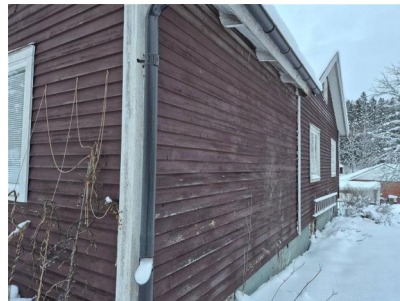
Fasaden är generellt i behov av underhåll. På mer solutsatta sidor behöver även panel bytas ut.

Fasadbeklädnad och träkonstruktioner där målningsbehov finns riskerar att få fukt- och rötskador på grund av sämre vattenavvisande förmåga. För att öka livslängden på fasadbeklädnaden rekommenderas målning och underhåll.

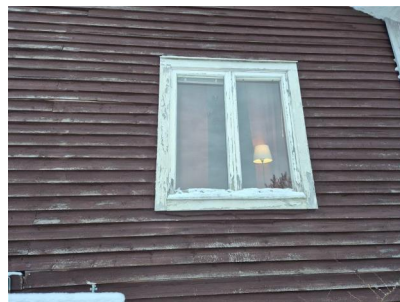
Ett varierande behov av målning/underhåll observerades på fönster och dörrar. För att öka livslängden och skydda mot fuktskador bör detta tas med i underhållsplanen i närtid.

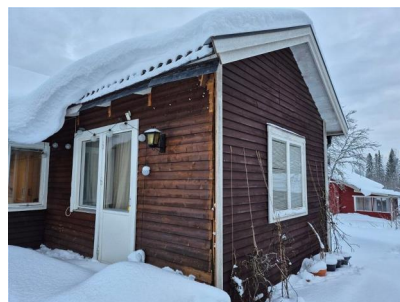
Hängränna ser ut att saknas runt altanen (möjligtvis fanns tidigare ett altantak som ledde bort vattnet). När hängrännor saknas utsätts fasad och grund för ökad fuktbelastning, vilket i sin tur kan leda till fuktskador i bakomliggande konstruktioner. Se även noteringar under "Markförhållanden".

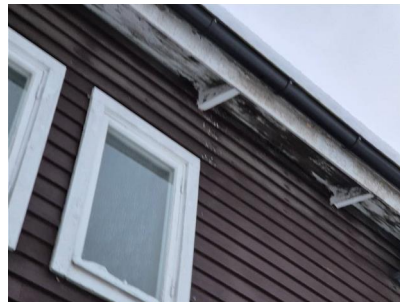
Missfärgningar observerades på undersida takutstick.

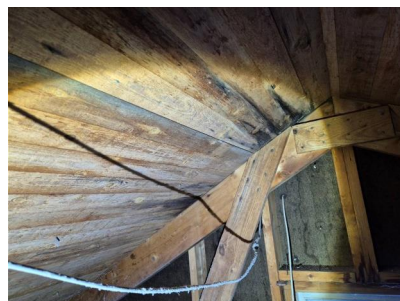
Lokala fuktfläckar observerades på underlagstaket (finns även noterat i tidigare protokoll). Eftersom upplysningar framkommit om att yttertakets är renoverat bedöms fläckarna ha uppstått innan takrenoveringen.

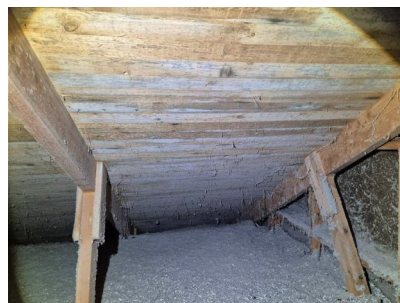
Vid kontroll av vinden har fuktvärden under kritisk fuktnivå för mikrobiell tillväxt uppmätts, dock förekommer viss påväxt på underlagstaket (ser inte ut att ha förändrats sedan föregående besiktning 2021-05-26).

Fuktkvoten i underlagstak/takbjälkar uppmättes till ca 16 % (risk för mikrobiell tillväxt i furuvirke vid ca 17 % FK).

Påväxt på underlagstak är vanligt förekommande på vindar och ett tecken på att vinden har tillförts eller tillförs fukt inifrån bostaden. Observera att besiktning av bostadens ventilationssystem inte har ingått i uppdraget.

För att komma tillrätta med detta kan fukttillförseln inifrån bostaden behöva minskas. Det kan göras genom att ventilationen i bostaden förbättras samt att eventuella otätheter i vindsbjälklaget (tak-/väggvinklar, taklucka med mera) tätas. Läs Anticimex faktablad om uppvärmda vindsutrymmen för tips och råd.

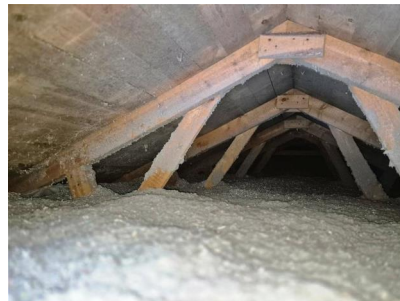
Vinden är begränsat besiktad från luckan då landgång saknas. Härifrån finns inget att notera.

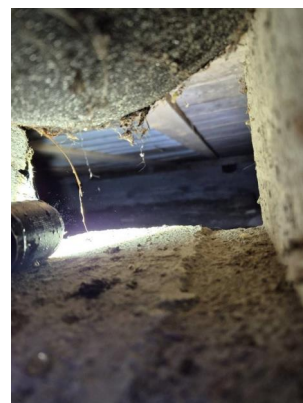
Krypgrunden är mycket begränsat besiktad med hjälp av en kamera via en ventil i grundsockeln.

Uteluftsventilerade krypgrunder med bjälklag av organiskt material har ofta fuktskador på grund av naturlig fuktpåverkan. Detta kan resultera i mikrobiella skador (angrepp av mikroorganismer) och, i värsta fall, rötskador. Mikrobiell lukt kan då spridas till boendemiljön. Om möjligt bör lucka tas upp för att göra grunden mer åtkomlig för besiktning.

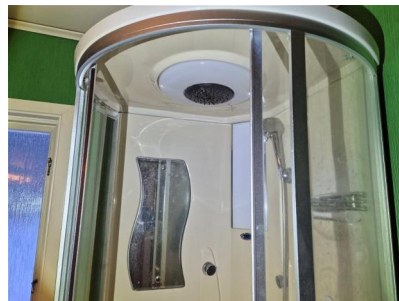
Våtutrymmet har äldre yt-/tätskikt och en äldre golvbrunn. Eftersom funktionen, som innebär att ytskiktet/tätskiktet ska vara vattentätt, kan vara nedsatt finns en ökad risk att vatten tränger igenom ytskiktet/tätskiktet med vattenskador i omkringliggande konstruktioner som följd.

En duschkabin finns installerad vilket är bra då kabinen begränsar fuktbelastningen mot omkringliggande golv/väggylor.

Fuktindikering i utrymmet gav inga förhöjda fuktindikationer.

Rekommendationen är att våtrummet renoveras innan eventuell borttagning av kabinen.

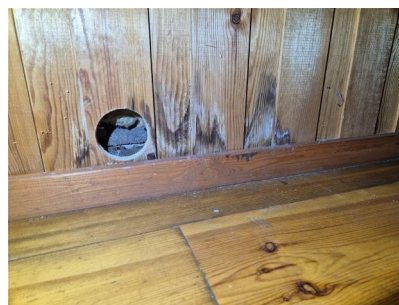
Källarväggarnas utvändiga fuktskydd är äldre, vilket kan medföra att systemet har nedsatt funktion. Detta ökar risken för invändiga fuktskador i källaren.

I Gillestugan finns en utreglad väggkonstruktion på insida källarytterväggar samt en uppreglad golvkonstruktion på betongplattan.

På grund av naturlig fuktpåverkan finns alltid mer eller mindre risk för fuktskador och mikrobiella skador i de allra flesta grundläggningar beroende på hur det är uppbyggda. Ibland kan även avvikande dofter uppstå.

Vid kontroll av konstruktionen i "Gillestugan" uppmättes fuktkvoten i ytterväggen mot södra sidan till ca 55 % (risk för mikrobiell tillväxt i furuvirke vid ca 17 % FK).

Rekommendationen är att kontakta en fackman/sakkunnig för att på sikt demontera de utreglade/uppreglade konstruktionerna. Därefter rengörs och uttorkas väggar/betongplatta.

Vid eventuell återställning bör man tänka på att använda material som "andas". Exempelvis klinkergolv, textilmatta för källare, putsade väggar som målas med kalk- silicatifärger. Vill man fördjupa sig finns också alternativ med undertrycksventilerade golv/väggkonstruktioner, exempelvis "Nivell", "Platon" etc.

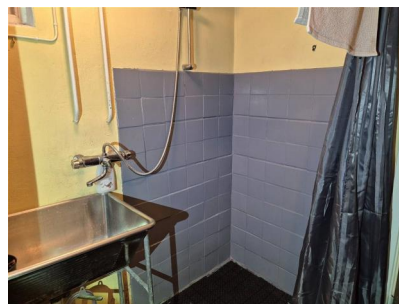
I det äldre våtrummet observerade jag att vissa kakelplattor lossnat från väggen i duschplatsen. Eftersom omkringliggande konstruktioner består av betong, bedöms skaderisken vara liten. Vid en eventuell framtida renovering bör brunnen bytas ut enligt gällande branschregler.
