# Besiktningsprotokoll

Anticimex Försäkringsbesiktning i samarbete med Fastighetsbyrån

| Fastighetsadress:<br>Blomsterstigen 14 | |

| Besiktningsdatum:<br>2026-01-14 | Protokollnummer:<br>69496065 |

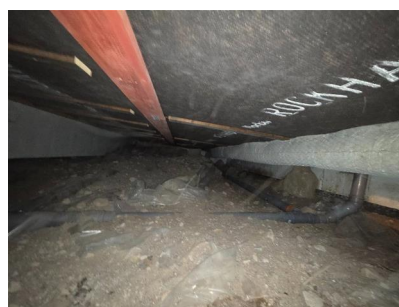
Krypgrunden är en riskkonstruktion

Vid kontroll av konstruktionen i krypgrund uppmättes fuktvärden under kritisk fuktnivå för mikrobiell tillväxt och normal lukt upplevdes.

- markplast är gammal och täcker bristfälligt
- rötskyddsbehandlat virke finns i blindbotten

Golvbjälklaget ovan den uteluftsventilerade krypgrunden riskerar att drabbas av fuktskador på grund av naturlig fuktpåverkan. Detta kan i sin tur leda till mikrobiella skador (angrepp av mikroorganismer) som kan leda till att mikrobiell lukt sprids till boendemiljön.

Risk finns att rötskyddsbehandlat virke avger en kemisk lukt som sprider sig i bostaden

Fuktkvoten uppmättes till 11%.

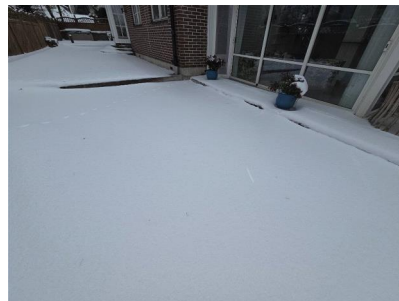
Snötäckta ytor.

Eftersom altan, sockel och mark var snötäckt kunde inte besiktning av dessa delar genomföras.

Vi rekommenderar en kompletterande besiktning när dessa delar är fria från snö.

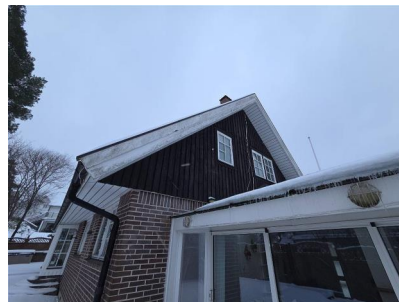
Fasadpanelen och trädetaljer är i varierande grad behov av målning/underhåll, lokala rötskador noteras

Fasadbeklädnad och träkonstruktioner där målningsbehov finns riskerar att få fukt- och rötskador på grund av sämre vattenavvisande förmåga. För att öka livslängden på fasadbeklädnaden rekommenderas målning och underhåll.

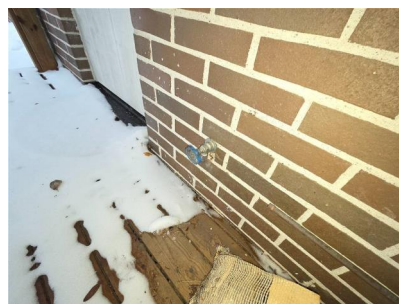
Vattenutkastaren är inte frostsäker.

När vattenutkastaren inte är frostsäker ökar risken för att den ska frysa sönder och orsaka vattenskada.

Byt till självdränerande vattenutkastare vilket innebär att den är frostsäker.

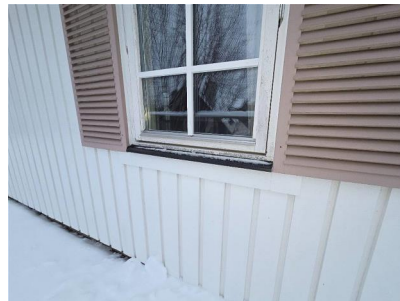
Fönster/dörrar är i varierande grad begynnande behov av målning/underhåll. Fönster/dörrar och karmar där målningsbehov finns riskerar att få fukt- och rötskador på grund av sämre vattenavvisande förmåga.

För att öka livslängden på fönster rekommenderas målning och underhåll.

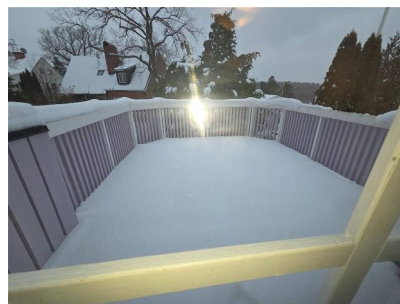
Då balkong var snötäckt vid besiktningstillfället kunde inte besiktning genomföras.  
- balkongen är delvis en så kallad underbyggd balkong  
Vi rekommenderar en kompletterande besiktning när balkong är fri från snö.

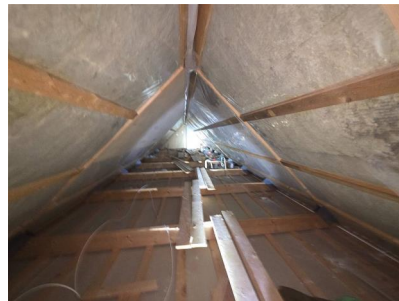
Yttertaket är parallellisolerat så vinden är att jämföra med ett förråd  
- mörkare partier noteras i isoleringen bakom plasten ( viktigt att vara medveten om yttertaketets ålder , samt fortsätta hålla koll på sin vind efter förändringar)  
Vid fuktmätning noteras inga förhöjda fuktvärden

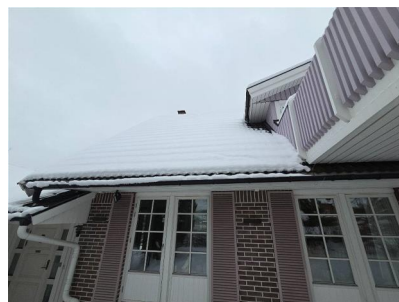
Då yttertaket var snötäckt vid besiktningstillfället kunde inte besiktning av taket genomföras.

- Yttertaket är äldre

Yttertaket har enligt vår bedömning en begränsad livslängd. Eftersom husets taktäckning är äldre har det ett minskat motstånd mot vatteninträngning. Detta i sin tur kan leda till fuktskador på träläkt och vidare ner i underliggande konstruktioner.

Vi rekommenderar en kompletterande besiktning när taket är fritt från snö.

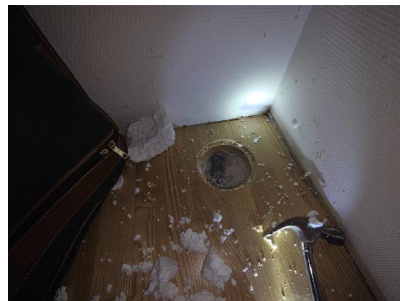
På entréplan finns en riskkonstruktion  
 - uppreglad och cellplastisolerad golvkonstruktion ovanpå betongplatta på mark  
 Vid kontroll av konstruktion uppmättes fuktvärden under kritisk nivå för mikrobiell tillväxt och normal lukt upplevdes.  
 Vid provhål i golvet i garderoben uppmättes fuktkvoten till 14% i ytterväggsyll  
 Golvets uppbyggnad: parkettgolv, spångolv, cellplastisolering, plast ytterväggsyll

Befintliga konstruktioner riskerar att drabbas av fuktskador på grund av naturlig fuktpåverkan. Detta i sin tur kan leda till mikrobiella skador (angrepp av mikroorganismer) som kan resultera i att mikrobiell lukt sprids till boendemiljön. Om regler/syllar är tryckimpregnerade kan även en kemisk lukt förekomma.

Friskluftsventiler saknas ( se även punkten allmänt hela huset)  
 Rekommenderas att installera Friskluftsventiler

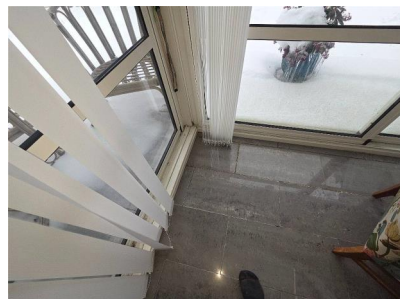
I hörnan mot glaspartierna noteras fuktuppsug och lösa klinkers  
 En fördjupad undersökning rekommenderas för att bedöma orsak och omfattning

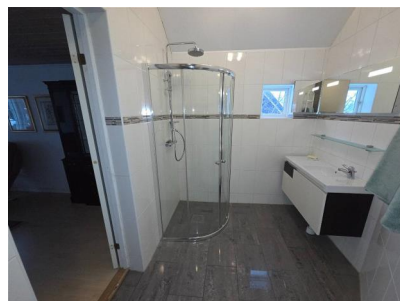
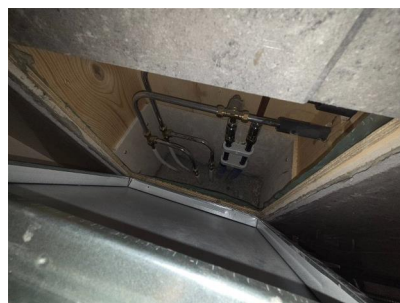
Våtutrymmet har äldre yt-/tätskikt.

- golvbrunnsmanchetten felmonterad ( sticker ut under klämringen)
- mekanisk frånluft saknas ( se även punkten allmänt hela huset)
- bom-ljud under klinkers
- sprickor i golv/väggvinkel samt vägg/takvinkel
- rörsplits saknar vattentät botten och vattenlarm ( rekommenderas att installera ett vattenlarm för att upptäcka eventuella smyggläckage)

Eftersom funktionen, som innebär att ytskiktet/tätskiktet ska vara vattentätt, kan vara nedsatt finns en ökad risk att vatten tränger igenom ytskiktet/tätskiktet med vattenskador i omkringliggande konstruktioner som följd.

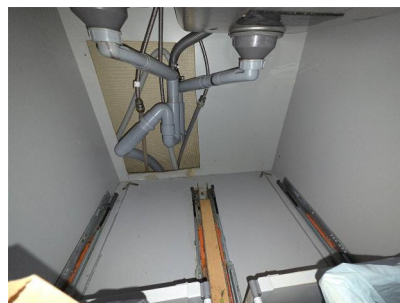
Fuktskydd saknas i diskbänksskåp.

Utan fuktskydd är det svårt att upptäcka läckage från rörledningar. Vatten kan då tränga in i omkringliggande konstruktioner och orsaka fuktskador.

För att upptäcka eventuella läckage, installera ett fuktskydd.

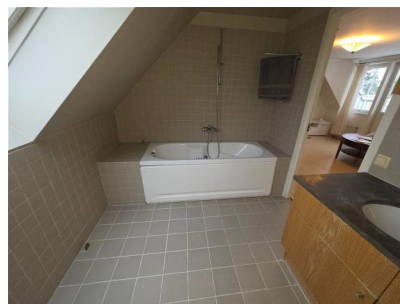
Våtutrymmet har äldre yt-/tätskikt.

- golvbrunnsmanchetten felmonterad ( sticker ut under klämringen)
- mekanisk frånluft fungerar inte ( se även punkten allmänt hela huset)
- rörgenomföring i golvet
- bristfälligt golvfall

Eftersom funktionen, som innebär att ytskiktet/tätskiktet ska vara vattentätt, kan vara nedsatt finns en ökad risk att vatten tränger igenom ytskiktet/tätskiktet med vattenskador i omkringliggande konstruktioner som följd.
