Viringe 9

Fylkinggatan 24

| Besiktningsdatum | 2026-01-14 |
| Besiktningsföretag | OBM ÖREBRO AB |

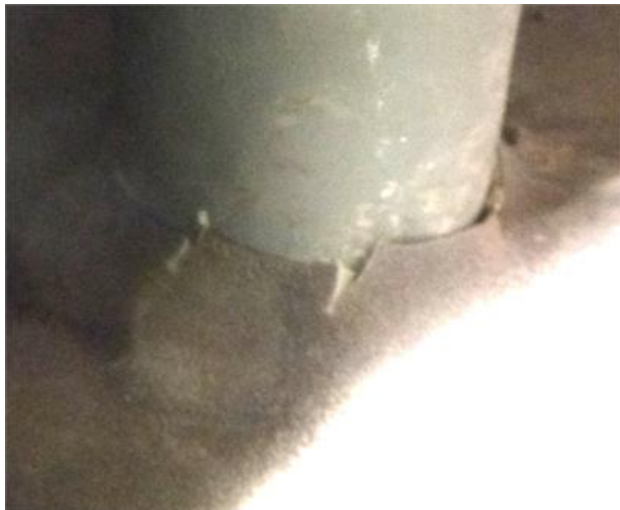
| Besiktningsresultat | | | | | |
|---|---|---|---|---|---|
| Tvättstuga | | X | | | Golvattan är otät kring uppviket runt rör genomföringen i golvet under varmvattenberedaren<br>Fuktindikering ok |

Otät matta i duschrum under varmvattenberedare

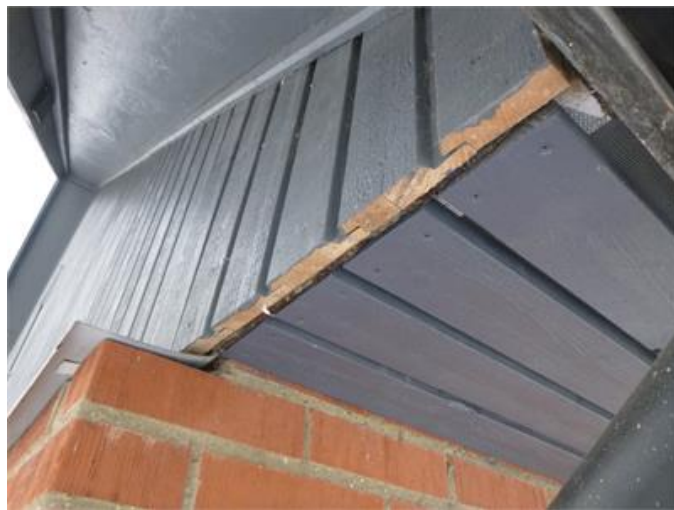
| Besiktningsresultat | | | | | |
|---|---|---|---|---|---|
| Fasad trä | | X | | | Delvis omålat ändträ |

Omålat ändträ på panel
