# Besiktningsprotokoll

Anticimex Försäkringsbesiktning i samarbete med Fastighetsbyrån

| Fastighetsadress:<br>Vallersviksvägen 11 | |

| Besiktningsdatum:<br>2025-12-08 | Protokollnummer:<br>69404910 |

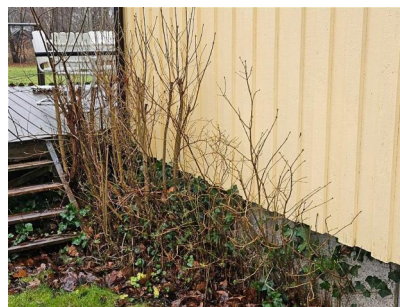
Växter finns lokalt i anslutning till byggnaden.

När det finns rabatter och växter nära byggnaden finns risk att fukt stannar kvar i väggarna. Detta kan i sin tur orsaka invändiga fuktskador. Växternas rötter kan också skada grundmuren och sätta dräneringsledningen ur funktion.

Området närmast huset rekommenderas att vara fritt från växtlighet.

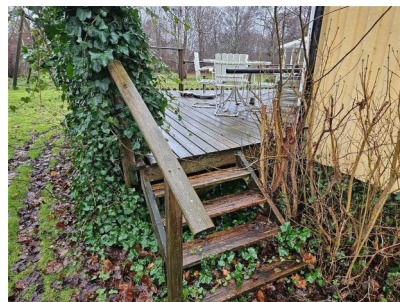
Svikt och skador förekommer på altan.

Svikt och skador på altan och altanräcke är ett tecken på brister i konstruktionen.

Vi rekommenderar en fördjupad undersökning av snickare för att bedöma orsak och omfattning.

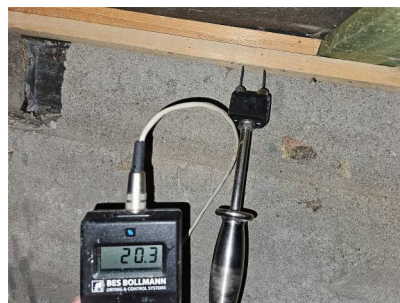
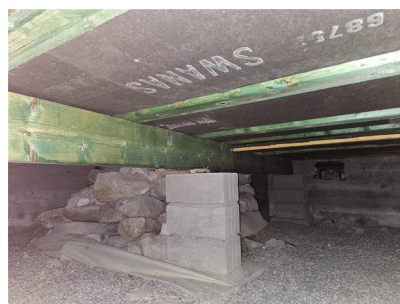
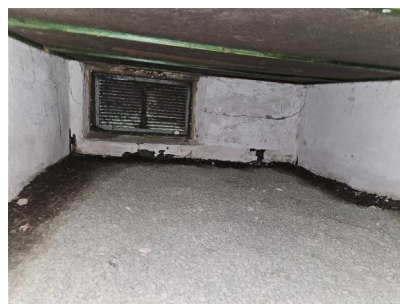
Vid kontroll av konstruktionen uppmättes fuktvärden över kritisk fuktnivå för mikrobiell tillväxt och mikrobiell påväxt förekommer delvis på blindbottenbjälklagets undersida. Vidare noterades att bjälklagsreglar/blindbottenbrädor är rötskyddsbehandlade. Markskiktet i ett av utrymmena är även synligt uppfuktat mot grundmur.

Uteluftsventilerade krypgrunder med bjälklag av organiskt material har ofta fuktskador på grund av naturlig fuktpåverkan. Detta kan resultera i mikrobiella skador.

Risk för mikrobiell tillväxt föreligger om den relativa fuktigheten (RF) i den omgivande luften är över 75 % vilket i furuvirke motsvarar en fuktkvot (FK) på 17 %.

Fuktkvoten uppmättes till mellan 20,3 & 21,2 % FK.

Vi rekommenderar en fördjupad undersökning av byggentreprenör/fukttekniker för att bedöma orsak och omfattning samt lämpliga åtgärder.

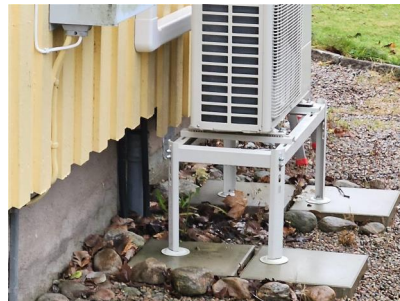
Kondensvatten från luftvärmepumpens utedel leds inte bort från husgrunden.

Detta medför ökad risk för att vatten tränger in i anslutande konstruktioner, vilket i sin tur kan leda till fuktrelaterade skador. Observera att besiktning av byggnadens värmesystem eller värmepumpen inte har ingått i uppdraget.

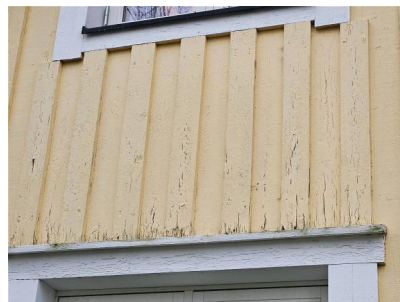
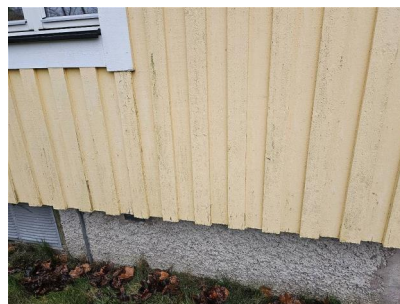
Enstaka panelbrädor har mindre rötskador. Fasadpanelen är i behov av målning/underhåll.

Fasadbeklädnad och träkonstruktioner där målningsbehov finns riskerar att få fukt- och rötskador på grund av sämre vattenavvisande förmåga. För att öka livslängden på fasadbeklädnaden rekommenderas målning och underhåll. I samband med ommålning rekommenderas att de rötskadade panelbrädorna byts ut.

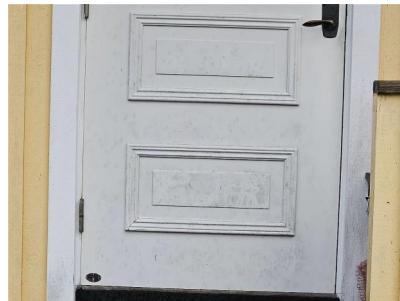
Entrédörr är i behov av målning/underhåll.

Dörrar där målningsbehov finns riskerar att få fukt- och rötskador på grund av sämre vattenavvisande förmåga.

För att öka livslängden på dörr rekommenderas målning och underhåll.

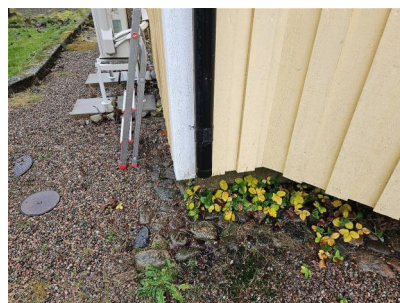
Stuprör är inte anslutet till markledning.

Stuprör som inte är anslutet till markledning kan medföra en ökad fuktbelastning på grundmur/sockel som i sin tur kan leda till fuktrelaterade skador.

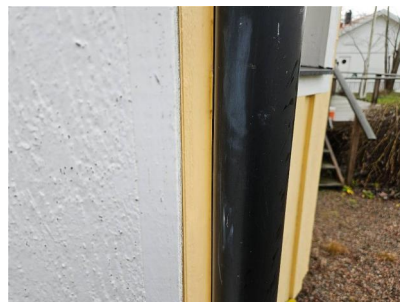
Fals på stuprör vänd mot fasad.

Falsen på stuprören kan med fördel vändas ut från fasaden för att lättare se om röret blivit skadat efter vinterns påfrestningar samt för att undvika skador på fasad vid ett eventuellt läckage.

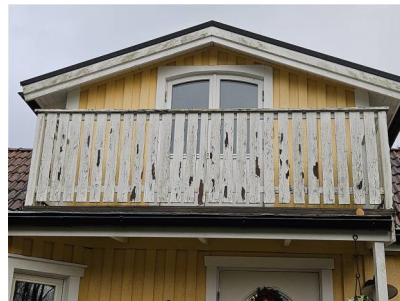
Balkongräcke och träkonstruktioner är i behov av målning/underhåll.

Balkongräcke och träkonstruktioner där målningsbehov finns riskerar att få fukt- och rötskador på grund av sämre vattenavvisande förmåga.

För att öka livslängden på balkongen rekommenderas målning och underhåll.

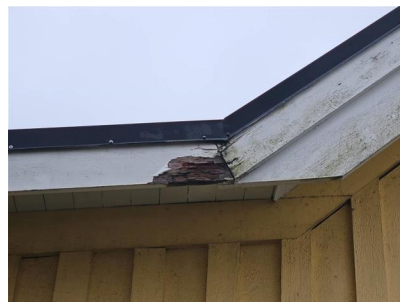
Mindre rötskador finns i vindskiva.

Dessa bedöms inte ha lett till bakomliggande skador.

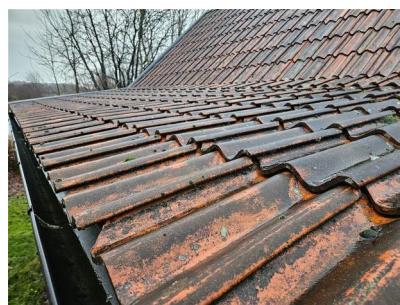
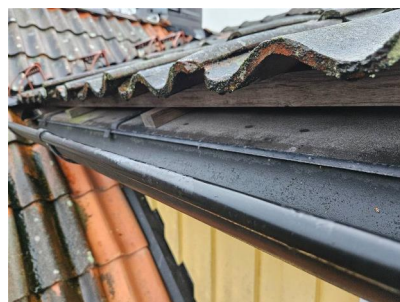
Låglutande tak har fel taktäckning.

Taktäckningen av takpannor är inte anpassad till taklutningen. Risk finns för läckage med fuktskador som följd.

Vidare saknas fotplåt och rännkrok är infäst ovan underlagspappen.

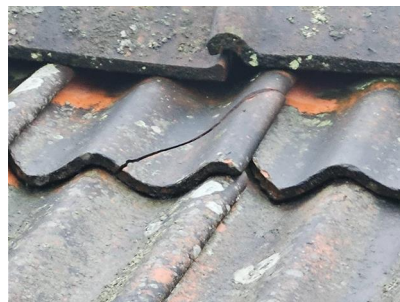
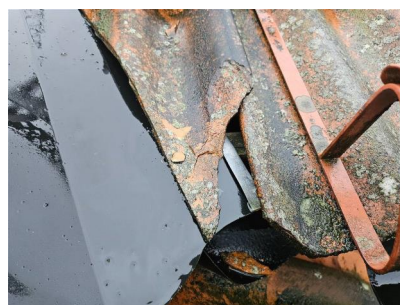
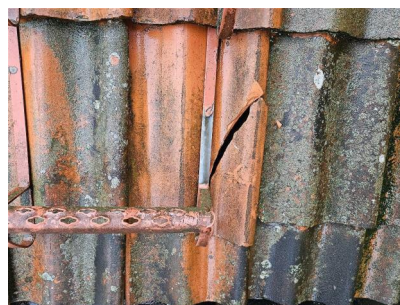
Vissa takpannor är skadade/spruckna.

De skadade/spruckna takpannorna medför risk för fuktskador på underliggande konstruktioner.

Vi rekommenderar att takläggare/fackman kontaktas för att bedöma orsak och omfattning samt lämpliga åtgärder.

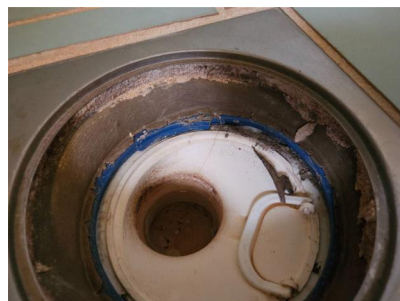
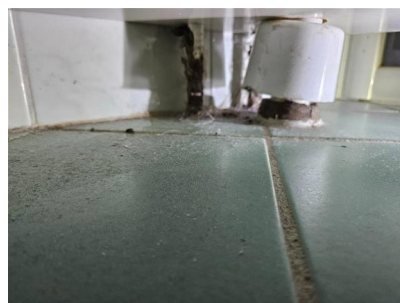
Klämring i golvbrunn är felaktigt monterad och golvbrunnsmanschett sticker fram under klämring.  
Vidare förekommer även rörgenomföringar med varmt/kallt vatten i golv, detta var dock godkänt vid tiden för utförandet.

Bristerna i golvbrunnen samt vid rörgenomföringar medför att vatten kan tränga ner i omkringliggande konstruktioner med fuktskador som följd. Detta kan i sin tur leda till mikrobiella skador (angrepp av mikroorganismer).

Våutrymmet har äldre tätskikt.

Eftersom funktionen, som innebär att tätskiktet ska vara vattentätt, kan vara nedsatt finns en ökad risk att vatten tränger igenom ytskiktet/tätskiktet med vattenskador i omkringliggande konstruktioner som följd.
