# Besiktningsprotokoll

Anticimex Försäkringsbesiktning i samarbete med Fastighetsbyrån

| Fastighetsadress:<br>Lybäcksvägen 27 | |

| Besiktningsdatum:<br>2026-01-15 | Protokollnummer:<br>69496115 |

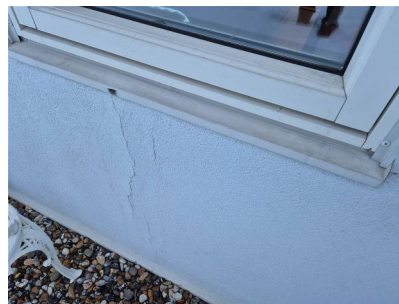
Huset har enstegstätad putsad fasad mot träregelstomme.

Ytterväggskonstruktionen med en odränerad putsad fasad på en isolering mot trästomme är ur fuktsynpunkt en riskabel konstruktion. Om fukt kommer in i väggkonstruktionen har den svårt att torka ut, vilket kan orsaka fuktskador i bakomliggande konstruktion. Risk för inträngning av fukt är störst vid otätheter runt tex fönster/dörrar, samt vid sprickor i putsen. Risken för skador ökar på fasader mot väderutsatta lägen. Några sprickor förekommer.

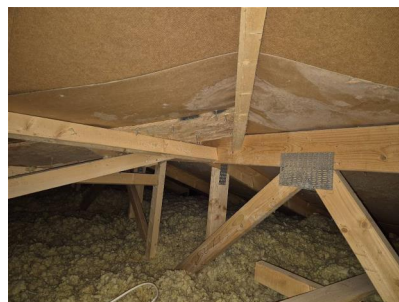
Vindsutrymmet saknar bitvis landgång.

Vindsutrymmet kunde inte besiktas i sin helhet eftersom landgång bitvis saknas. Gäller cirka hälften av vinden.

Vid kontroll av vindens tillgängliga delar uppmättes fuktvärden under kritisk fuktnivå för mikrobiell tillväxt och en normal lukt upplevdes. Fuktkvoten i underlagstak/takbjälkar uppmättes här till 14%. Riskgränsen är över 17%.

Torra missfärgningar förekommer.

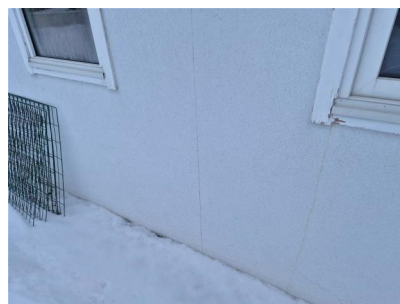
Fasaden har otätheter/sprickor.

Samt att luftspalt saknas mot trästomme. Otätheterna medför en ökad risk för att fukt tränger in bakom fasaden vilket i sin tur kan orsaka fuktskador. Läs mer på "Allmänt/insida"

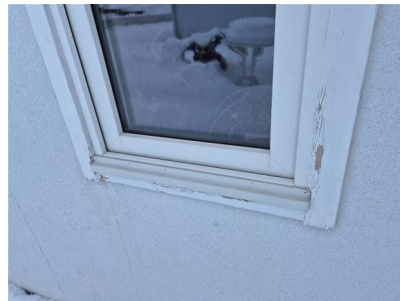
Målning- och underhållsbehov finns.

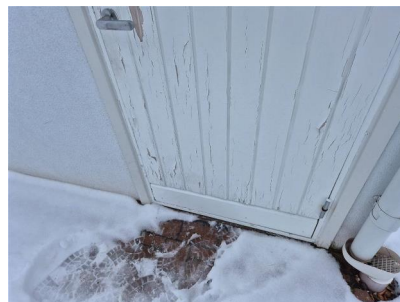
Målning- och underhållsbehov finns.

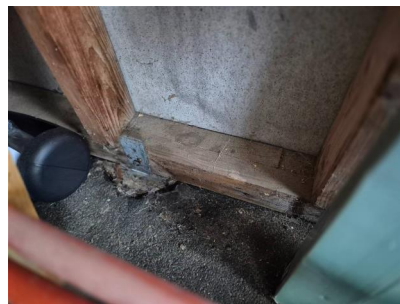
Trästomme på betong/asfalt.

Om trästommens underliggande fuktskydd är bristfälligt/saknas kan konstruktionen suga åt sig fukt från mark. Detta i sin tur kan leda till mikrobiella skador eller avvikande lukt. Förhöjda fuktvärden noterades vid fuktkontroll. Fuktkvot var upp till 21% i vägg och väggsyll. Riskgränsen är över 17%. I förråd bågnar även väggskivor bitvis. Luftspalt bedöms saknas mellan stomme och fasadskivor.

Vi rekommenderar en vidare undersökning av alla väggar. Ta kontakt med lämplig fackman för att bedöma orsak, omfattning och åtgärd av de förhöjda fuktvärdena.
