# Besiktningsprotokoll

Anticimex Försäkringsbesiktning i samarbete med Fastighetsbyrån

| Fastighetsadress:<br>Järdalavägen 198 | |

| Besiktningsdatum:<br>2026-01-15 | Protokollnummer:<br>69490912 |

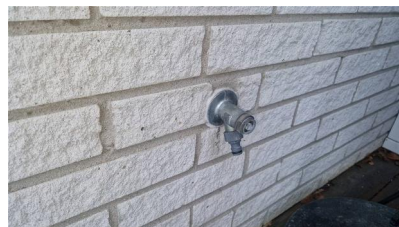
Vattenutkastaren på baksidan är inte frostsäker.

När vattenutkastaren inte är frostsäker ökar risken för att den ska frysa sönder och orsaka vattenskada.

Byt till självdränerande vattenutkastare vilket innebär att den är frostsäker.

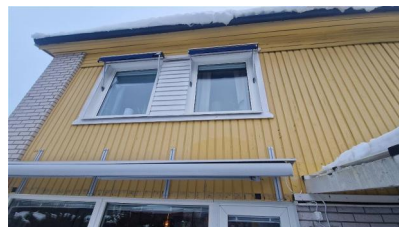
Träfasad på fram och baksida är i behov av målning/underhåll.

På baksidan finns större torrspäckor i träfasaden.

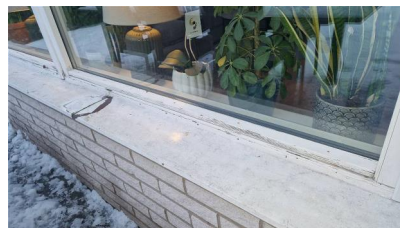
Trädetaljer runt fönster mot baksidan till vardagsrum samt fönster mot badrum är i behov av målning/underhåll. Fönsterbleck mot vardagsrum har färgsläpp.

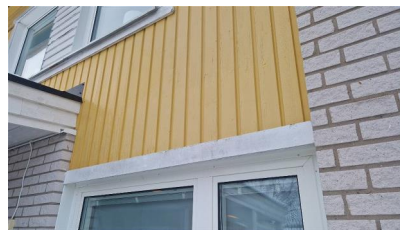
Överbleck saknas ovan fönster mot kök.

Avsaknad av bleck ovanför fönster medför en ökad risk för att vatten kan rinna in och orsaka fuktrelaterade skador i omkringliggande konstruktioner.

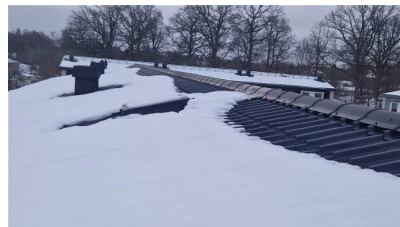
Vindsutrymmet kunde inte besiktas då säker transportväg till luckan saknas.

För att ta sig till vindsluckan krävs sele.

Vi rekommenderar en kompletterande besiktning när säker transportväg installerats.

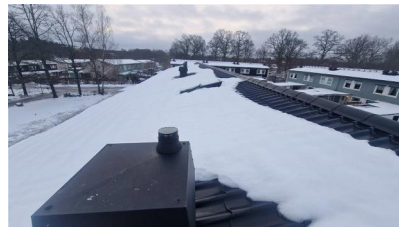
Äldre plåthuvor är inte utbytta vid takbytet.

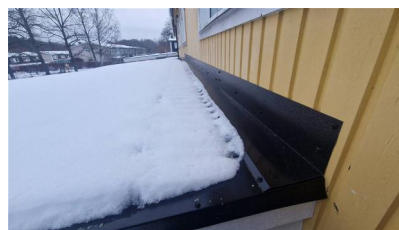
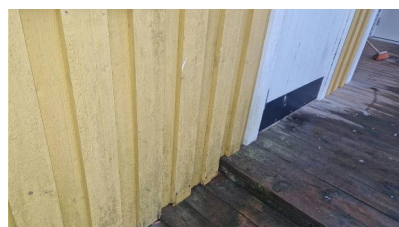
Plåten mot fasaden på huset är inte infasad. Detta gör att vatten kan rinna in bakom. Under här finns dock en midjeplåt med uppvik bakom fasaden som hindrar fukt att ta sig in i konstruktionen.

Träpanelen är i behov av tvätt/underhåll.

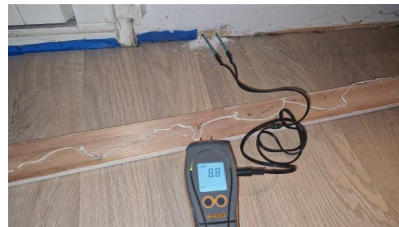
Vid kontroll av konstruktion uppmättes fuktvärden under kritisk nivå för mikrobiell tillväxt.

Fuktkvoten uppmättes till 9 % i ytterväggssylen mot baksidan. Mätningen utfördes genom att jag borrade 2 st 6mm hål bakom golvlisten för fuktmätning med stift.

Risk för mikrobiell påväxt föreligger om fuktkvoten överstiger 17%.

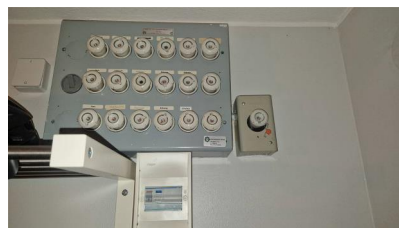
Jordfelsbrytare finns installerad vid elcentralen.

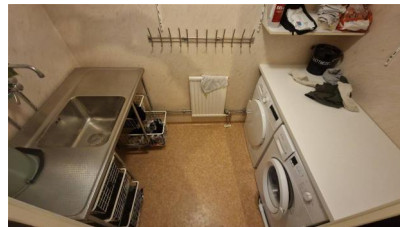
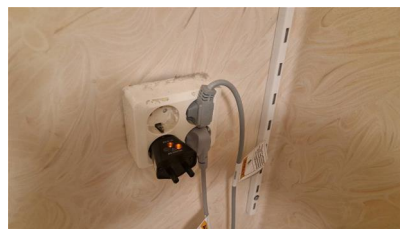
Våtutrymmet har äldre yt-/tätskikt.

Plastmattan har släppt något intill brunnen, vilket är förväntat då fallet är kraftigt intill brunnen. Klämringen sitter fast.

Fuktindikering enligt förväntan då det ligger en plastmatta på en oisolerad betongplatta.

Uttaget sitter löst, rekommenderas att förankra. Vid osäkerhet kontaktas elektriker.

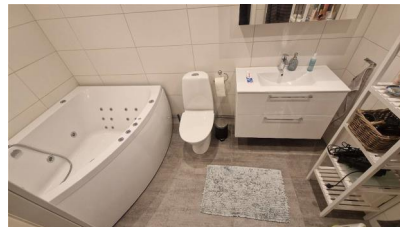
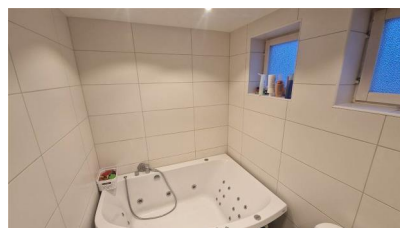
Normala fuktvärden indikerades mot klinker/kakel.

Ett fönster finns i plats för bad/dusch. Rekommenderas att skyddas från vattenbegjutning med draperi.
