# Besiktningsprotokoll

Anticimex Försäkringsbesiktning i samarbete med Fastighetsbyrån

| Fastighetsadress:<br>Odonvägen 13 | |

| Besiktningsdatum:<br>2026-01-15 | Protokollnummer:<br>69488276 |

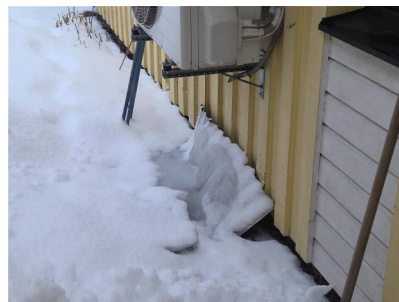
Kondensvatten från luftvärmepumpens utedel leds inte bort från husgrunden.

Detta medför ökad risk för att vatten tränger in i anslutande konstruktioner, vilket i sin tur kan leda till fuktrelaterade skador. Observera att besiktning av byggnadens värmesystem eller värmepumpen inte har ingått i uppdraget.

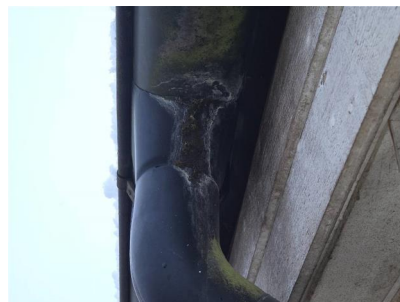
Hängrännor är äldre och läckage förekommer.

Rostskadade hängrännor leder ofta till läckage, vilket i sin tur innebär risk för fuktskador på fasad, sockel och i bakomliggande konstruktioner.

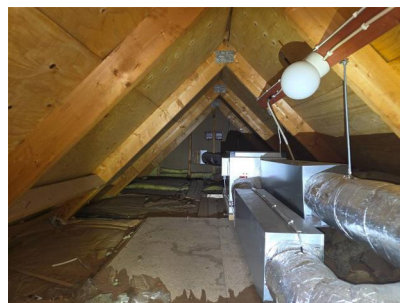
Vid kontroll av vinden uppmättes fuktvärden under kritisk fuktnivå för mikrobiell tillväxt och en normal lukt upplevdes. Fuktkvoten i underlagstak/takbjälkar uppmättes vid besiktningstillfället till ca 8%.

Detta värde varierar dock under året beroende på årstid och utomhusklimat.

Risk för mikrobiell tillväxt föreligger om den relativa fuktigheten (RF) i den omgivande luften är över 75% vilket i furuvirke motsvarar en fuktkvot (FK) på 17%.

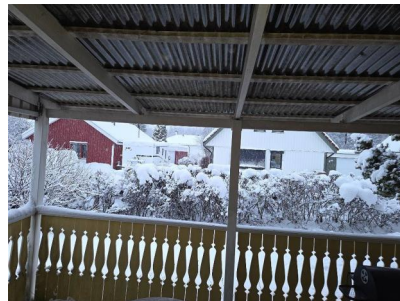
Hela altanen är i behov av renovering.  
Tak har mindre läckage  
Reglar klent dimensionerade.

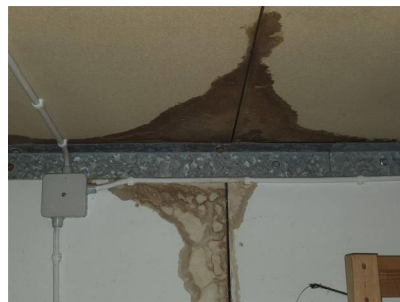
Skada på tak/vägg.  
Detta har tätas och skall lagas.  
Se muntlig upplysningar om takläckage.

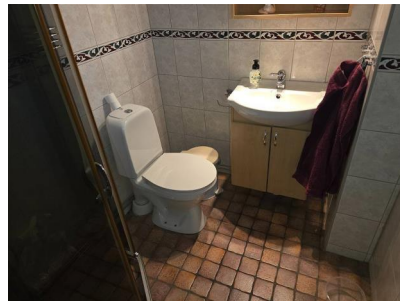
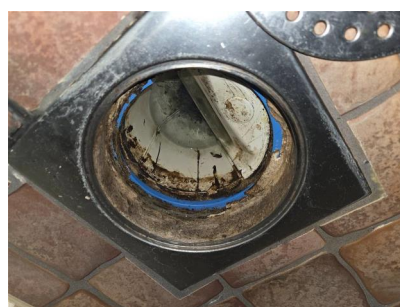
Golvbrunnen är inte utbytt i samband med renovering och är placerad nära vägg.

Risk finns att det nya tätskiktet inte har kunnat anslutas till golvbrunnen på ett riktigt sätt, vilket kan leda till fuktskador i omkringliggande konstruktioner.

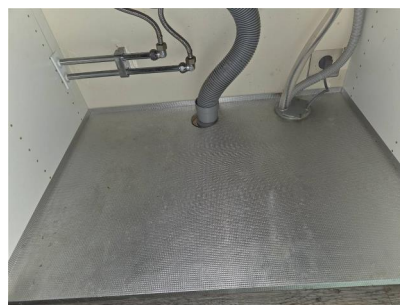
Fuktskydd finns men är otät runt rörgenomföring.

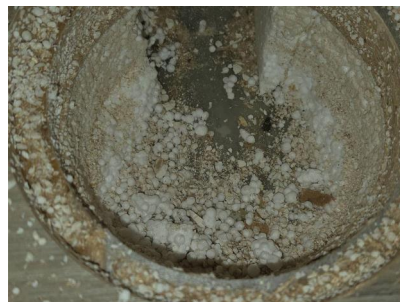
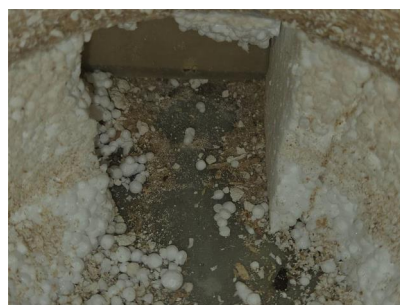
Vid kontroll av konstruktion uppmättes fuktvärden under kritisk nivå för mikrobiell tillväxt och normal lukt upplevdes. Kontroll utförd i golv under kyl. Grundläggningen består av en betongplatta på mark utan underliggande isolering och med ett flytande golvspånskiva på en cellplastisolering. Plast finns mot betongen. Fuktkvoten uppmättes till 9 % i ytterväggsregel. Det finns risk för mikrobiell tillväxt om den relativa fuktigheten (RF) i den omgivande luften är över 75 %. I furuvirke motsvarar det en fruktighet (FK) på 17% Se mera om golv under allmänt entréplan.

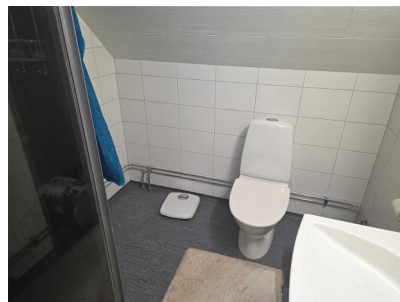
Plastmatta på golv och kakel på vägg  
Rör förekommer genom golv  
Rör förekommer genom vägg i duschzon

Fuktindikering i utrymmet gav inga förhöjda fuktindikationer.
