**Fastighetsuppgifter**

Almekärr 3:376

Eklövsvägen 252

## Bilaga 1 för kontroll av valda konstruktioner

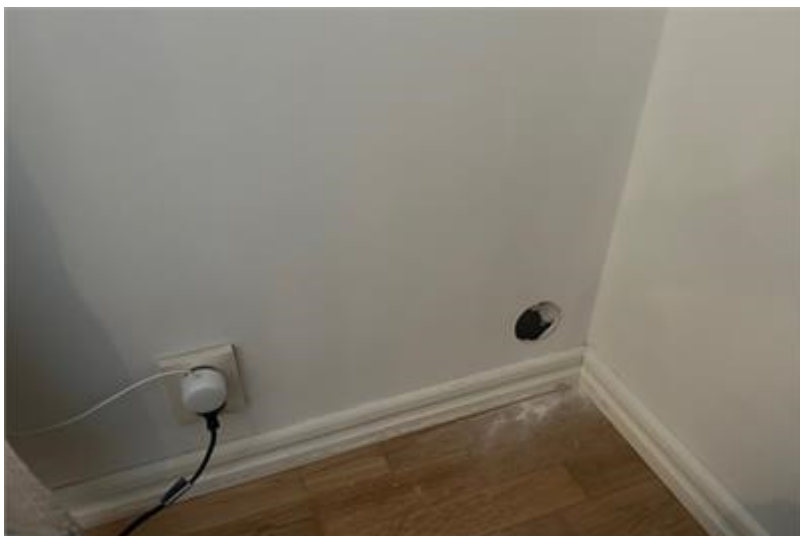
Samtliga provhåtagningar och fuktkvotsmätningar är stickprovskontroller och mätvärden kan variera med årstider mm. Gränsen för mikrobiell tillväxt i trä går vid ca 17 % och för rötskador vid ca 28 % fuktkvot.

Ett provhål togs upp i ytterväggen i vardagsrummet och i syllen uppmättes fuktkvoten till ca 17-18 %.

Ytterligare ett provhål togs upp mellanväggen mellan badrum och vardagsrummet och i syllen uppmättes fuktkvoten till ca 11-12 %.

Vid kontroll av konstruktion uppmättes fuktkvoter över kritiskt gränsvärde för mikrobiell tillväxt i trä, därför rekommenderar vi att denna besiktning kompletteras med en fördjupad teknisk undersökning.
