**Fastighetsuppgifter**

Lekstorp 3:40

Lekstorpsvägen 48E

## Bilaga 1 för kontroll av valda konstruktioner

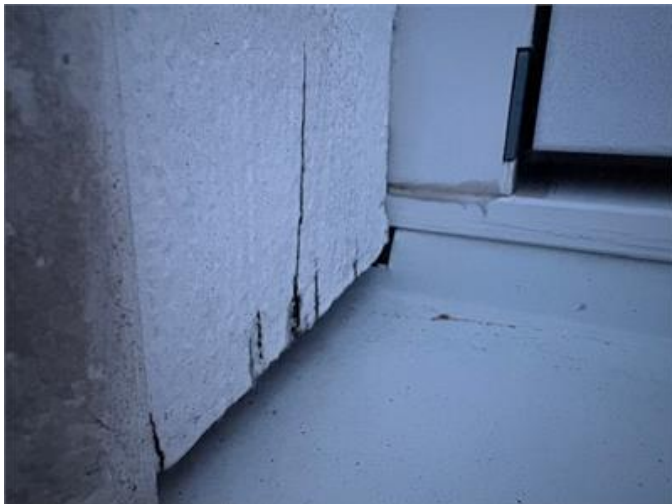
| Besiktningsresultat | | | | | |
|---|---|---|---|---|---|
| Fönster/Dörrar | | X | | | Vissa fönster/dörrar är i behov av målning/underhåll. Plåtdetaljer finns inte på ett par fönster (balkong). Otätheter/brister noterades vid/med vissa plåtdetaljer. Äldre isolerkassetter förekommer. Se kommentar/riskanalys. Bild 1 |

Om plåtdetaljer är otäta/bristfälliga eller om de saknas finns det en risk att vatten kan tränga in och orsaka skador som påverkar fastigheten negativt.

Bilden visar exempel på otätheter/brister vid/med plåtdetalj.

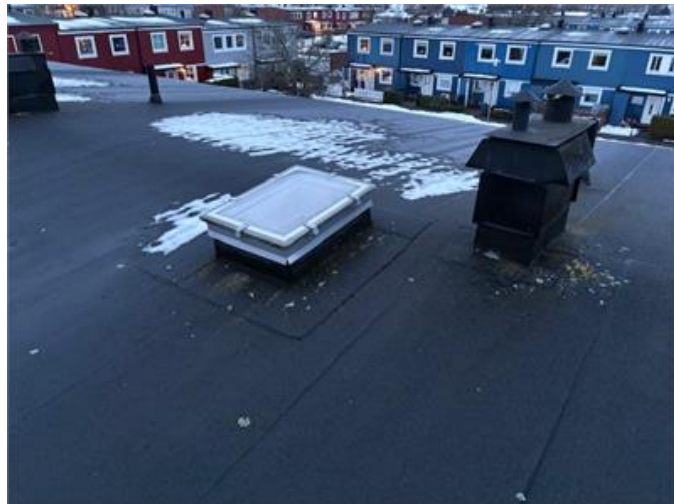
| Besiktningsresultat | | | | | |
|---|---|---|---|---|---|
| Tak | | X | | | Taktäckningen är av äldre standard/datum. Vissa plåtdetaljer är i behov av målning/underhåll. Se kommentar/riskanalys. Bild 2 |

Uppskattad livslängd på ett papptak varierar beroende på kvalitet och tillverkare, men man uppskattar att den kan vara mellan 15- 20 år. Takpappen föråldras, den blir spröd och börjar spricka. Yttertaget skall skyddas mot nederbörd. Om det finns brister i dess skyddande egenskaper finns det en risk att det kan påverka byggnaden negativt.

Bilden visar vy av tak.

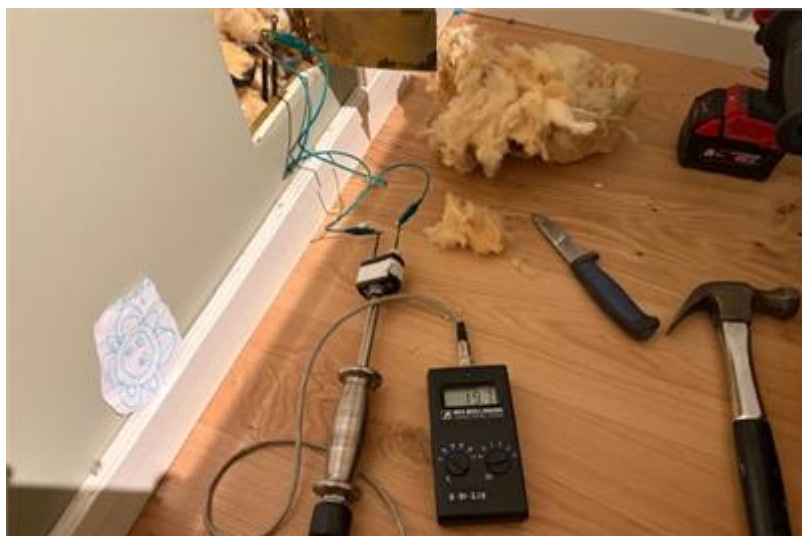
Det kritiska gränsvärdet för mikrobiell tillväxt är ca 17% fuktkvot i trä och för rötskador/svamp ca 28% fuktkvot i trä.

Vid kontroll av konstruktion mättes fuktkvoter stickprovsvis i en ytterväggssyll genom en befintlig lucka i ytterväggen i sovrum 1 till mellan 19- 20% fuktkvot samt i den uppreglade golvkonstruktionen genom ett provhål i golvet i trappförrådet till ca 13% fuktkvot. Inga avvikande lukter kunde kännas i byggnaden vid besiktningstillfället.

Det rekommenderas att denna besiktning kompletteras med en fördjupad undersökning för att utreda orsaken till samt omfattningen av de fuktrelaterade skadorna/bristerna.
