# Besiktningsprotokoll

Anticimex Försäkringsbesiktning i samarbete med Fastighetsbyrån

| Fastighetsadress:<br>Slandrom 180 | |

| Besiktningsdatum:<br>2026-01-14 | Protokollnummer:<br>69485462 |

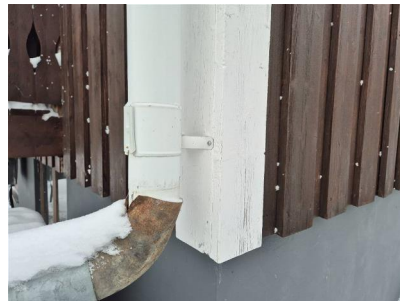
Knutbrädor är i behov av målning/underhåll.

För att öka livslängden på trädetaljer rekommenderas målning och underhåll.

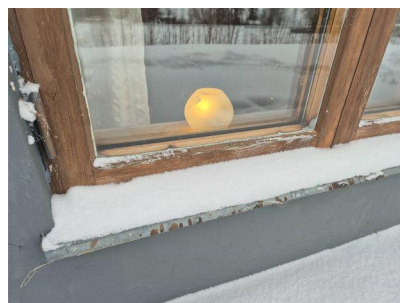
Vissa fönster är i behov av målning/underhåll.

Fönsterbågar och fönsterkarmar där målningsbehov finns riskerar att få fukt- och rötskador på grund av sämre vattenavvisande förmåga.

För att öka livslängden på fönster rekommenderas målning och underhåll.

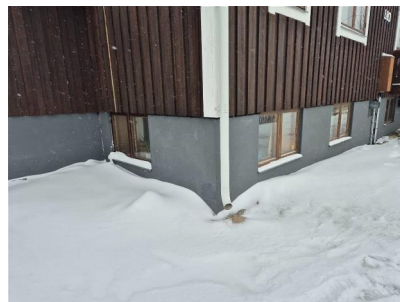
Stuprör avslutas nära husliv.

Stuprör som avslutas intill husliv (ovan mark) kan medföra en ökad fuktbelastning på grundmur/sockel med fuktrelaterade skador som följd.

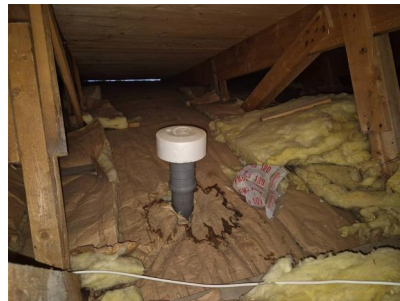
Fuktfäckar på isoleringens översta skikt omkring vakuumventil.  
Bedöms ej ha lett till underliggande skada.  
Håll under uppsikt och byt ut ventilen ifall den ej fungerar korrekt.

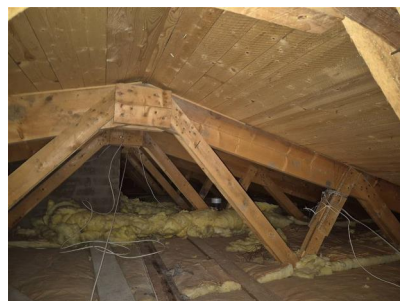
Vid kontroll av vinden uppmättes fuktvärden under kritisk fuktnivå för mikrobiell tillväxt och en normal lukt upplevdes.  
Fuktkvoten i underlagstak/takbjälkar uppmättes till 11 %.

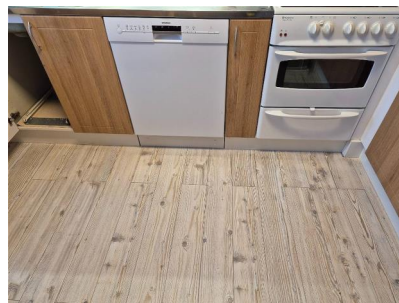
Fuktindikering i utrymmet gav inga förhöjda fuktindikationer.

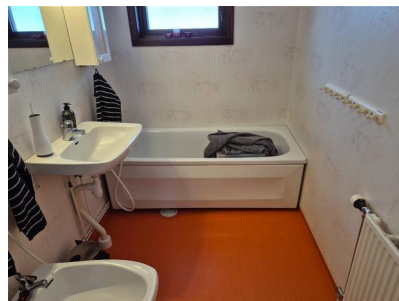
Våtutrymmet har äldre yt-/tätskikt.  
Klämring ej helt i bottenläge.  
Fönster i plats för bad.

Eftersom funktionen, som innebär att ytskiktet/tätskiktet ska vara vattentätt, kan vara nedsatt finns en ökad risk att vatten tränger igenom ytskiktet/tätskiktet med vattenskador i omkringliggande konstruktioner som följd.

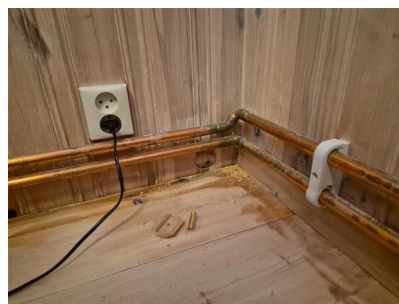
Vid kontroll av väggkonstruktion uppmättes fuktvärden under kritisk nivå för mikrobiell tillväxt och normal lukt upplevdes.

Källargrundmurar med påreglade isolerade ytterväggar.  
Fuktkvoten uppmättes till 11%, den relativa fuktigheten uppmättes till 55% och en normal lukt kunde kännas i golv/vägg vinkel.

Det finns olika typer av väggkonstruktioner i källaren eftersom renoveringar utförts.  
Vissa väggar är kopplade på golvets ventilation.

Befintlig påreglad vägg och eventuella väggsyllar riskerar att drabbas av fuktskador på grund av naturlig fuktpåverkan. Detta i sin tur kan leda till mikrobiella skador (angrepp av mikroorganismer) som kan resultera i att mikrobiell lukt sprids till boendemiljön. Om reglar/syllar är tryckimpregnerade kan även en kemisk lukt förekomma.

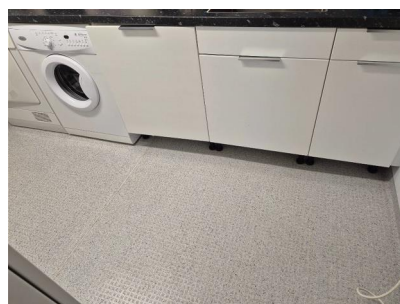
Våtutrymmet har äldre yt-/tätskikt.  
Äldre gjutjärnbrunn med anslutet tätskikt.

Eftersom funktionen, som innebär att ytskiktet/tätskiktet ska vara vattentätt, kan vara nedsatt finns en ökad risk att vatten tränger igenom ytskiktet/tätskiktet med vattenskador i omkringliggande konstruktioner som följd.

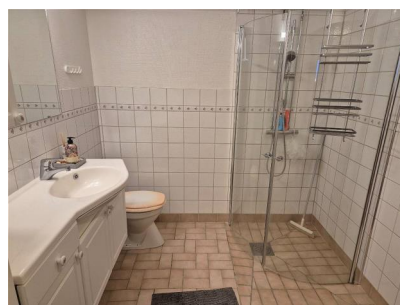
Våtutrymmet har äldre yt-/tätskikt.

Eftersom funktionen, som innebär att ytskiktet/tätskiktet ska vara vattentätt, kan vara nedsatt finns en ökad risk att vatten tränger igenom ytskiktet/tätskiktet med vattenskador i omkringliggande konstruktioner som följd.

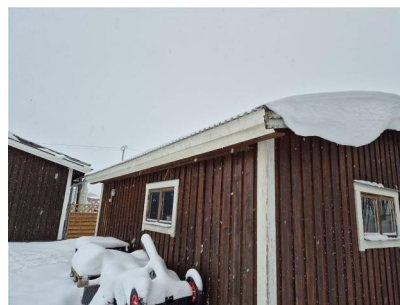
Hängränna saknas.

När hängrännor saknas utsätts fasad och grund för ökad fuktbelastning, vilket i sin tur kan leda till fuktskador i bakomliggande konstruktioner.

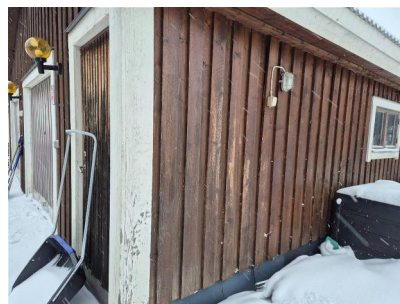
Fasadpanelen är i behov av målning/underhåll.

För att öka livslängden på fasadbeklädnaden rekommenderas målning och underhåll.
