## Utlåtande över ÖVERLÅTELSEBESIKTNING

Upplands Väsby Skälby 1:363  
Lohäradsvägen 47, 19451 Upplands väsby

Namn: Jesper Tigerhielm  
Uppdragsnummer 2026-019

Omfattning: Okulär besiktning av huvudbyggnad.  
Besiktningsdag: 2026-01-13 kl 09:00  
Närvarande: Jesper Tigerhielm  
Ida Tigerhielm  
Oscar Stridh, mäklare

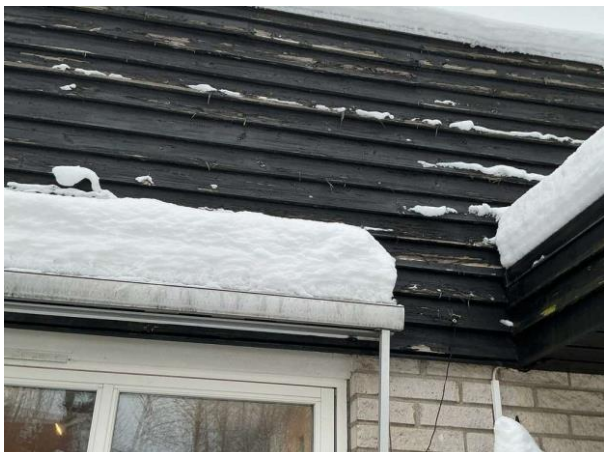
| <b>Fasad</b> | Fasadpanel på framsidan är i behov av byte |

*Bild 1: - Utvändigt, Fasad, Fasadpanel på framsidan är i behov av byte Del av fasadpanelen är nära altanen vilket medför...*

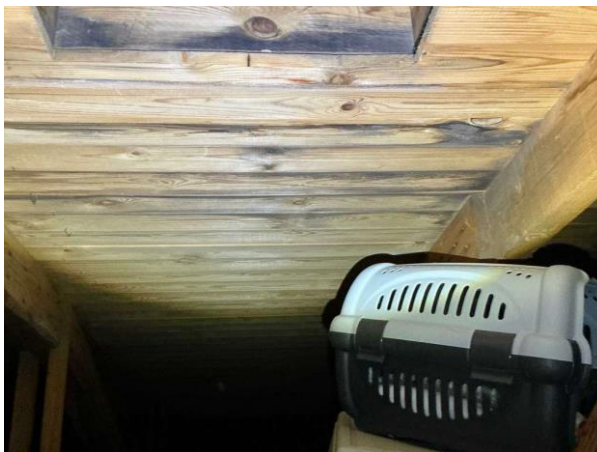
| <b>Vind</b> | Huset är självdragsventilerat se riskanalysen<br>Det noterades spår av äldre läckage på underlagstaket (torra vid besiktningen) |

I självdragsventilerade hus föreligger risk för fuktskador på vindar och takkonstruktioner. Det är vanligt att mögel-/röta, mikrobiella skador och lukt orsakade av kondensbildningar och hög luftfuktighet förekommer på vindar/takkonstruktioner och då främst i ett självdragsventilerat hus som detta. Anledningen är just att huset är självdragsventilerat och att bjälklaget inte är tätt. En orsak till fuktproblemen är att varm fuktig luft från bostaden läcker upp till vindsutrymmet under vintern vilket ökar luftfuktigheten i utrymmet och kondens kan bildas på det kalla underlagstaket. Om det har fått eller får fortgå under en längre tid (årligen återkommer) är risken stor för fuktskador (mögel och röta) i takkonstruktionen.

*Bild 2: - Utvändigt, Vind, Huset är självdragsventilerat se riskanalysen Det noterades spår av äldre läckage på underlagstak...*
