# Besiktningsprotokoll

Anticimex Försäkringsbesiktning i samarbete med Fastighetsbyrån

| Fastighetsadress:<br>Sparrfeltsgatan 286 | |

| Besiktningsdatum:<br>2026-01-12 | Protokollnummer:<br>69444077 |

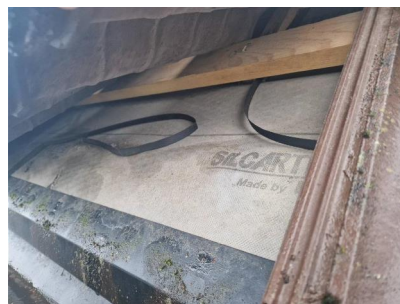
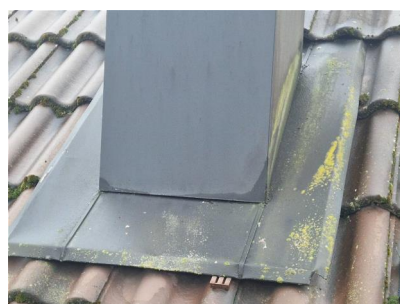
Taket är lagt med ett underlagstak av träfiberskivor som man vid renovering monterade en diffusionsöppen takduk. Vidare bedöms plåtarbeten ej vara utbytta i samband med renoveringar.

Med denna konstruktion är det extra viktigt att takpannorna är hela. Eftersom underlagstaket inte har en papp kan regn och snö som tränger in genom otätheter leta till fuktskador i underliggande konstruktion. Då en diffusionsöppen takduk har monterats bedöms risken som mindre att detta skulle kunna inträffa.

Observera att taket besiktigades vid ett senare tillfälle då det vid besiktningstillfället var snötäckt.

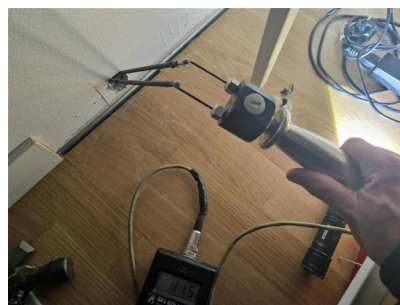
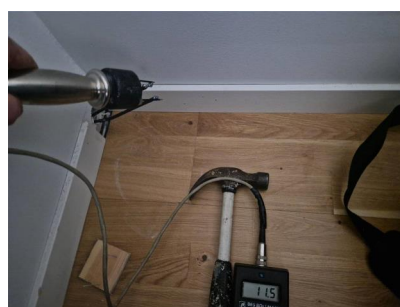
Vid kontroll av konstruktion uppmättes fuktvärden under kritisk nivå för mikrobiell tillväxt och normal lukt upplevdes.

Grundläggningen består av en betongplatta på mark utan underliggande isolering och med ytskikt dikt an betongen. Risk för mikrobiell tillväxt föreligger om den relativa fuktigheten i den omgivande luften är över 75 % vilket i furuvirke motsvarar en fuktkvot på 17 %.

Provhål 1 togs i yttervägg i sovrum 1.

Fuktkvoten uppmättes till 11,5% i ytterväggssyll och normal lukt upplevdes i provhålet.

Provhål 2 togs i yttervägg i vardagsrum.

Fuktkvoten uppmättes till 11,5% och normal lukt upplevdes i utrymmet.

Golvkonstruktion av organiskt material och väggssyllar riskerar att drabbas av fuktskador på grund av naturlig fuktpåverkan om fuktskyddet är bristfälligt utfört alternativt saknas. Fuktvandring kan ske från marken genom betongen till organiskt material genom så kallad kapillarsugning och diffusion, vilket kan leda till skador med lukt av mikrobiell karaktär. Om väggssyllarna är tryckimpregnerade kan även en kemisk lukt förekomma. Enligt information vid besiktningen går värmesystem/ledningar längs ytterväggssyllar som bedöms vara en bidragande faktor till de låga värdena.
