# Besiktningsprotokoll

Anticimex Försäkringsbesiktning i samarbete med Fastighetsbyrån

| Fastighetsadress:<br>Svennevadsby Betania 126 | |

| Besiktningsdatum:<br>2026-01-16 | Protokollnummer:<br>69489628 |

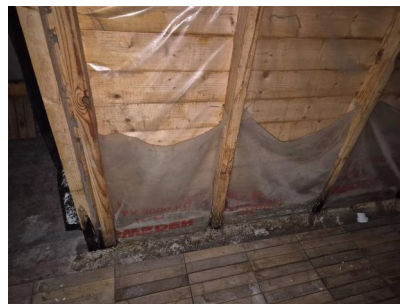
### Källarplan / Dusch/Bastu

Mikrobiell påväxt och rötskador finns på vägg.

Vi rekommenderar en fördjupad undersökning för att bedöma orsak och omfattning.
