# Besiktningsprotokoll

Anticimex Försäkringsbesiktning i samarbete med Fastighetsbyrån

| Fastighetsadress:<br>Törnvägen 21 | |

| Besiktningsdatum:<br>2026-01-16 | Protokollnummer:<br>69501762 |

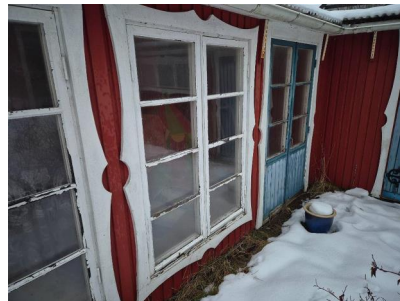
Rötskador finns i fönster och dörrar.

Rötskadorna kan bero på olika saker, exempelvis bristfälligt underhåll, bakfall på fönsterbleck, målning, skruvar och beslag etc.

Vi rekommenderar att ni kontaktar en fackman som byter ut dessa delar.

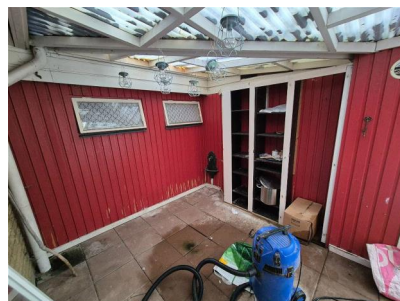
Läckage finns vid takanslutningar.

Den upptäckta fuktskadan är ett tecken på ett läckage.

Vi rekommenderar en fördjupad undersökning för att bedöma orsak och omfattning.

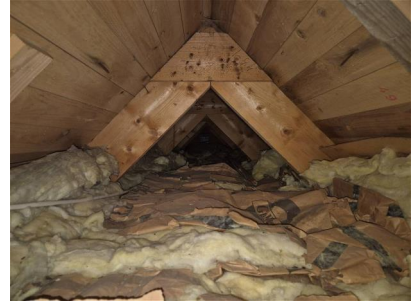
Delar av vindsutrymmet saknar landgångar och är för trångt.

Vindsutrymmet kunde inte besiktas helt.

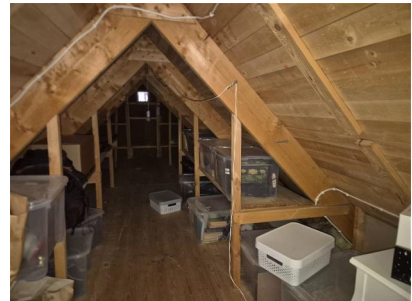
Vid kontroll av vinden vid vindsluckan uppmättes fuktvärden under kritisk fuktnivå för mikrobiell tillväxt och en normal lukt upplevdes.

Fuktkvoten i underlagstak/takbjälkar uppmättes till 16 %.

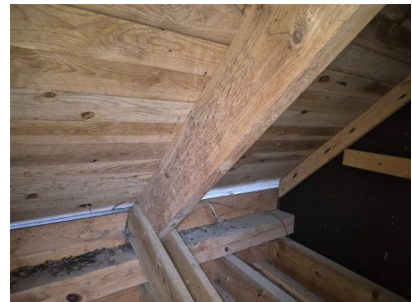
Vid kontroll av vinden uppmättes fuktvärden under kritisk fuktnivå för mikrobiell tillväxt och en normal lukt upplevdes.

Fuktkvoten i underlagstak/takbjälkar uppmättes till 16 %.

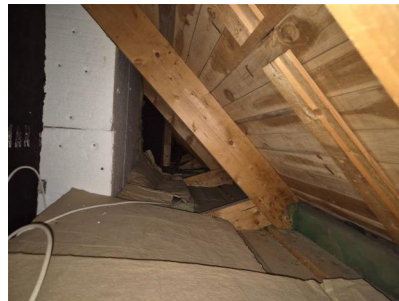
Delar av vindsutrymmet saknar landgångar och är för trångt.

Vindsutrymmet kunde inte besiktas helt.

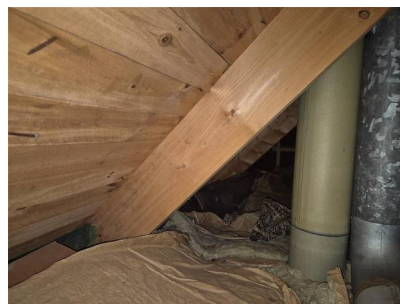
Vid kontroll av vinden uppmättes fuktvärden under kritisk fuktnivå för mikrobiell tillväxt och en normal lukt upplevdes.

Fuktkvoten i underlagstak/takbjälkar uppmättes till 12 %.

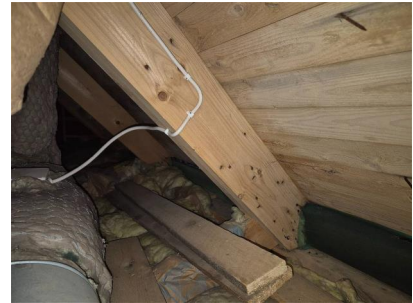
Vid kontroll av vinden uppmättes fuktvärden under kritisk fuktnivå för mikrobiell tillväxt och en normal lukt upplevdes.

Fuktkvoten i underlagstak/takbjälkar uppmättes till 16 %.

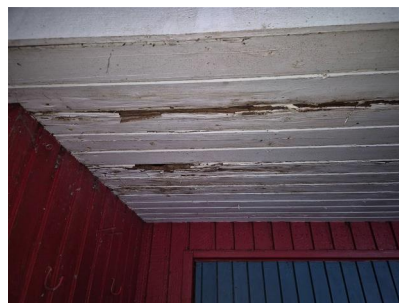
Taket är fuktskadat.

Den upptäckta fuktskadan kan vara ett tecken på en tidigare eller en pågående fuktskada.

Vi rekommenderar en fördjupad undersökning för att bedöma orsak och omfattning.

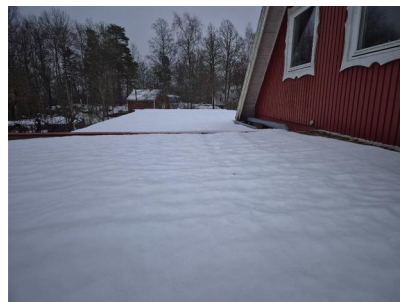
Taket var snötäckt vid besiktningen.

Då yttertaket var snötäckt vid besiktningstillfället kunde inte besiktning av taket genomföras helt.

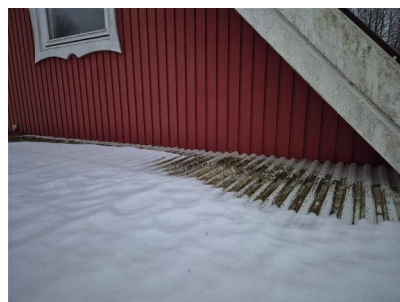
Anslutningsplåt mellan carportak och gavelvägg saknas.

Detta medför risk för att regn/smältvatten kan rinna in mellan anslutningen och gavelväggen, vilket i sin tur kan leda till mikrobiella skador i tak och väggkonstruktioner.
