# Besiktningsprotokoll

Anticimex Försäkringsbesiktning i samarbete med Fastighetsbyrån

| Fastighetsadress:<br>Östersemsvägen 13 | |

| Besiktningsdatum:<br>2026-01-14 | Protokollnummer:<br>69490394 |

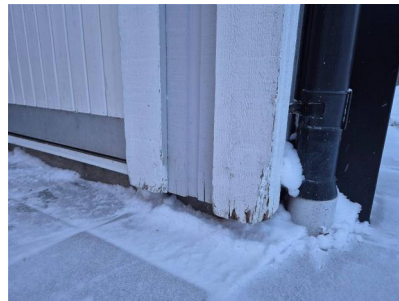
Fasadpanelen är i behov av målning/underhåll.

För att öka livslängden på fasadbeklädnaden rekommenderas målning och underhåll.

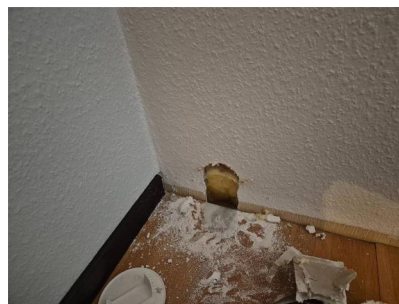
Vid kontroll av golvkonstruktion upplevdes normal lukt vid kontrollpunkter samt golv/väggvinkel.

Grundläggningen består av en betongplatta på mark utan underliggande isolering och med ett flytande golvspånskiva på en cellplastisolering.

Fuktkvot i innerväggsyll uppmättes till 10% och ytterväggsyll till 11%. Kontroll utförd under tröskel mellan kök och vardagsrum samt i yttervägg i vardagsrum.

Flytande golvkonstruktion och eventuella väggsyllar riskerar att drabbas av fuktskador på grund av naturlig fuktpåverkan om fuktskyddet är bristfälligt utfört alternativt saknas. Fuktvandring kan ske från marken genom betongen till organiskt material genom så kallad kapillärsugning och diffusion, vilket kan leda till skador med lukt av mikrobiell karaktär. Om väggsyllarna är tryckimpregnerade kan även en kemisk lukt förekomma.

Det finns risk för mikrobiell tillväxt om den relativa fuktigheten (RF) i den omgivande luften är över 75 %. I furuvirke motsvarar det en fuktkvot (FK) på 17 %.

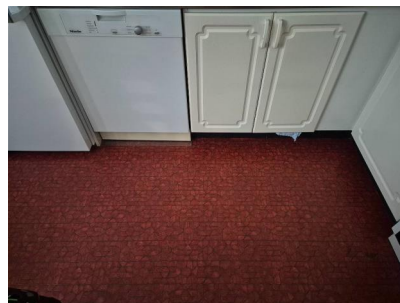
Fuktindikering i utrymmet gav inga förhöjda fuktindikationer.

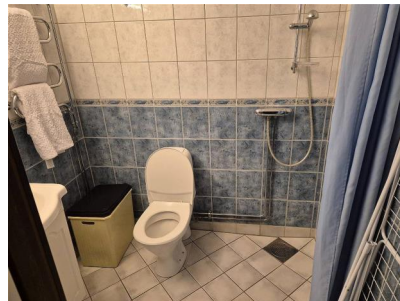
Våtutrymmet har äldre yt-/tätskikt.  
Klämring i golvbrunn ej helt i bottenläge.  
Golvbrunn placerad för nära vägg.

Eftersom funktionen, som innebär att ytskiktet/tätskiktet ska vara vattentätt, kan vara nedsatt samt övrigt noterat ovan finns en ökad risk att vatten tränger igenom ytskiktet/tätskiktet med vattenskador i omkringliggande konstruktioner som följd.

Fuktindikering i utrymmet gav inga förhöjda fuktindikationer.

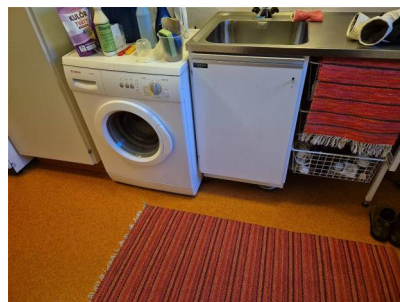
Våtutrymmet har äldre yt-/tätskikt.  
Rör genomföringar i golv.

Eftersom funktionen, som innebär att ytskiktet/tätskiktet ska vara vattentätt, kan vara nedsatt finns en ökad risk att vatten tränger igenom ytskiktet/tätskiktet med vattenskador i omkringliggande konstruktioner som följd.

Fuktindikering i utrymmet gav inga förhöjda fuktindikationer.

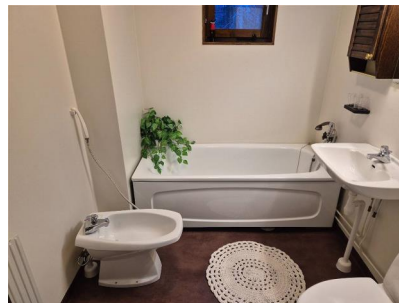
Inget att notera.

Fuktindikering i utrymmet gav inga förhöjda fuktindikationer.
