**Fastighetsuppgifter**

Nyheten 31

Ekbacksgatan 7

Byggnadsbeskrivning  
1½-plans kedjehus

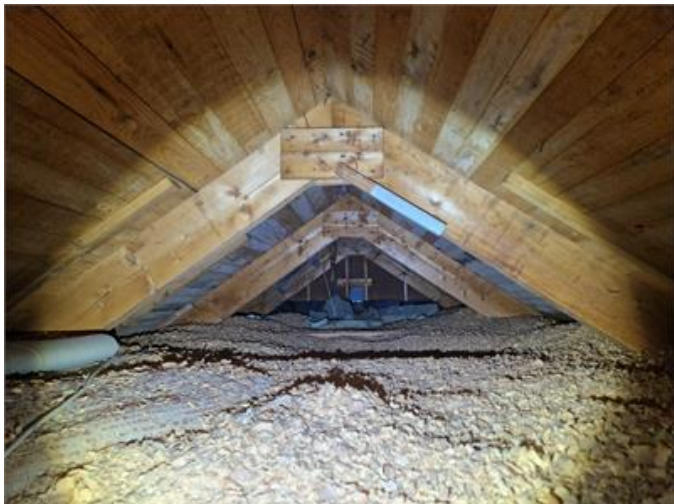
Nockvind:

| Besiktningsresultat | | | | | |
|---|---|---|---|---|---|
| Nockvind | | X | | | Mikrobiell påväxt förekommer i begränsad omfattning på underlagstakets undersida, vilket bör kontrolleras regelbundet för att se om förändringar sker och om åtgärder behöver vidtas. (Utrymmet besiktat från lucka då landgång saknas) Se även bild sid 5. |

Mikrobiell påväxt förekommer i begränsad omfattning på underlagstakets undersida

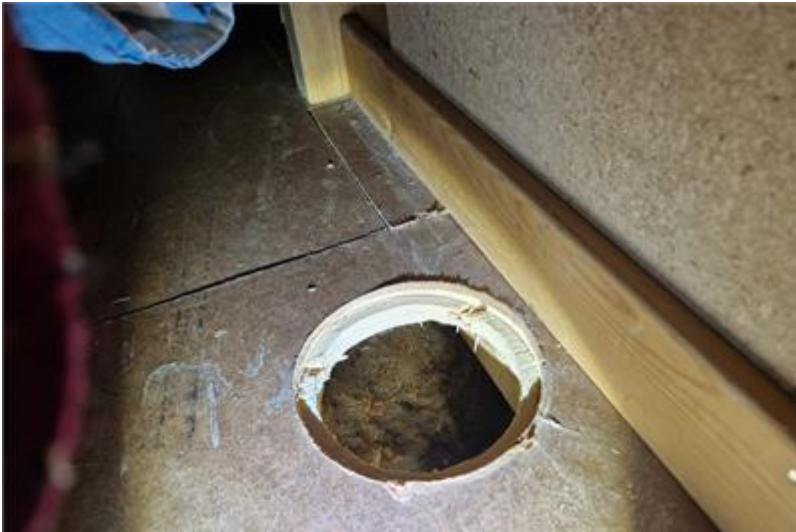
Det förekommer uppreglade golv och väggar med syllkonstruktioner på betongplatta, vilket betecknas som en riskkonstruktion med avseende på fukt- och mikrobiella skador. För att säkert fastställa golvkonstruktionernas kondition och utförande krävs alltid en fortsatt teknisk undersökning.

Det kritiska gränsvärdet för mikrobiell tillväxt brukar anges till ca 15-17% fuktkvot (FK).

FK i aktuell konstruktion uppmättes till 8% och ingen avvikande lukt upplevdes i provhål.
