# Besiktningsprotokoll

Kompletterande besiktning  
Anticimex Försäkringsbesiktning i samarbete med Fastighetsbyrån

| Fastighetsadress:<br>Solringsvägen 11 | |

| Besiktningsdatum:<br>2026-01-14 | Protokollnummer:<br>69503685 |

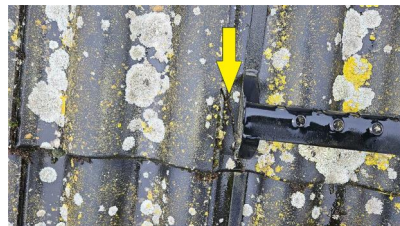
- Takpannorna är inte förankrade enligt produkttillverkarens rekommendationer. Risken finns att de kan hamna i olag vid exempelvis kraftig vind. Inga takpannor i olag noterades vid besiktningen.
- En trasig takpanna observerades på mitten av taket vid takstegen. Rekommenderar att takpannan byts ut.
