**Fastighetsuppgifter**

Fastighetsbeteckning  
Sätaröd 9:3  
Adress  
Sätesholmsvägen 7  
29892 Tollarp

Uppdragsnummer G36434  
Besiktningdatum 2026-01-15  
Besiktningföretag OBM Kronoberg AB  
Besiktningförrättare Tommie Samuelsson  
Närvarande Fastighetsbyrån  
Giltig till och med 2027-01-15

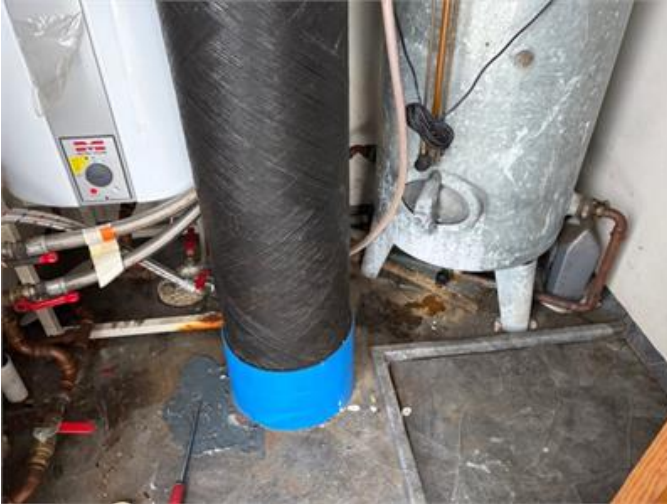
Krypgrund		X			Se kommentar/riskanalys
Pannrum (ingång utifrån)		X			-Rör ur golv förekommer vilket medför ökad risk för fuktskador. -Droppläckage noterades från ventil under hydrofor.
Del av hus på betongplatta	X				Isolerad betongplatta anses inte vara en riskkonstruktion och någon riktad håltagning med fuktmätning har där av ej utförts.
<b>Hela huset</b>					
Allmänt		X			Det förekommer golv/innertak som är ojämna
		X			Jordade och ojordade eluttag förekommer. Stickprovskontroll av jordade eluttag utförd utan anmärkning. Jordfelsbrytare finns installerad.
		X			Klinkers förekommer på träbjälklag, vilket medför ökad risk för sprickbildning (sprickor noterades i kök).
Entre/hall	X				
Kök/matplats		X			Fuktskydd saknas under kyl/frys.
Sovrum 1	X				
Allrum		X			Golvet vid kamin är monterad över höjdskillnad vilket medfört att golvbeklädnaden sviktar. Lokal skada i golvet noterades vid sidan av kamin.

Droppläckage noterades från ventil under hydrofor.

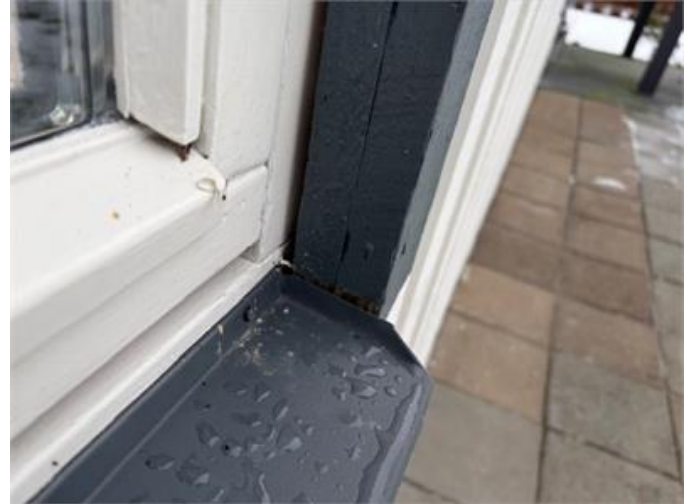
Otättheter mellan några fönsterpatier och foder/smyg samt bleck och smyg vilket rekommenderas att tätas.

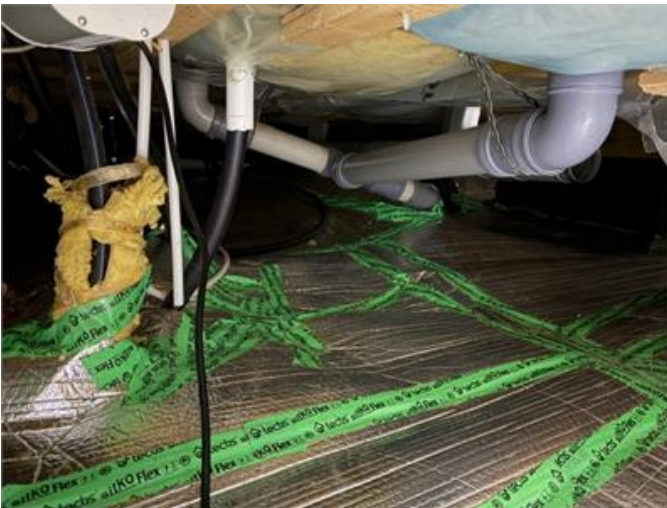
Fuktkvoten uppmättes till ca 11% i syll/bjälklag. Det kritiska gränsvärdet för mikrobiell tillväxt är satt till ca 17%. Träskyddsbehandlat virke förekommer i konstruktionen. Risk förekommer att träskyddsbehandlingen avger en avvikande lukt. Normal lukt upplevdes vid besiktningen. Besiktningen av grunden var begränsad på låg höjd. Hela grunden täcks av avfuktningssystemet.

Allmän bild från krypgrund

I grunden har avfuktningssystem från TrygghetsVakten installerats (ta del av skötsel och driftinstruktioner från montör). Viktigt är att installationen fungerar tillfredställande över tid. Nuvarande ägare har löpande haft ut montör för inspektion och service vilket rekommenderas även fortsättningsvis.

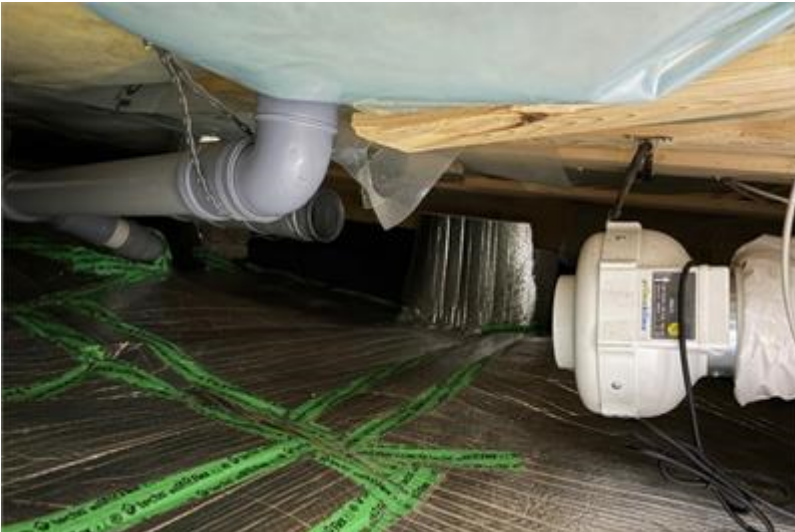
Fuktkvoten uppmättes till ca 11% i syll/bjälklag. Det kritiska gränsvärdet för mikrobiell tillväxt är satt till ca 17%.

I grunden har avfuktningssystem från TrygghetsVakten installerats (ta del av skötsel och driftinstruktioner från montör). Viktigt är att installationen fungerar tillfredställande över tid. Nuvarande ägare har löpande haft ut montör för inspektion och service vilket rekommenderas även fortsättningsvis.
