Kärr 34:1

Meridianvägen 13

| Uppdragsnummer | O30369 |
| Besiktningsdatum | 2026-01-16 |

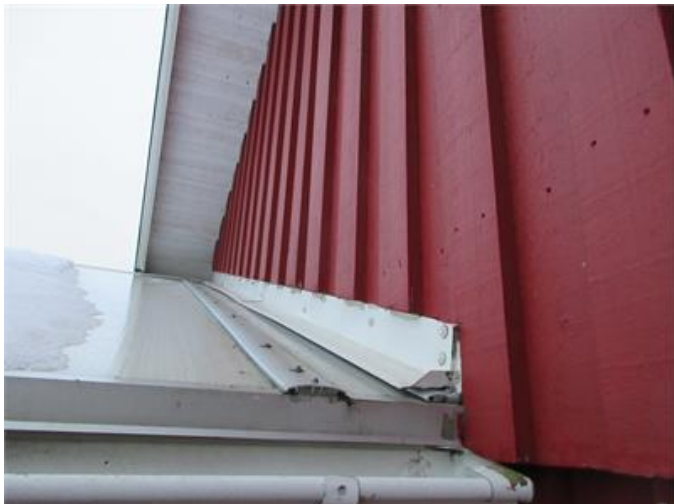
| Besiktningsresultat | | | | | |
|---|---|---|---|---|---|
| Fasad | | X | | | Vinkelpåsen på uterummets tak är inte infälld bakom husets fasadpanel utan är monterad utanpå panelbrädorna. Detta medför regelbunden tillsyn och tätning (bild 1). |

Vinkelplåt monterad utanpå fasadpanel

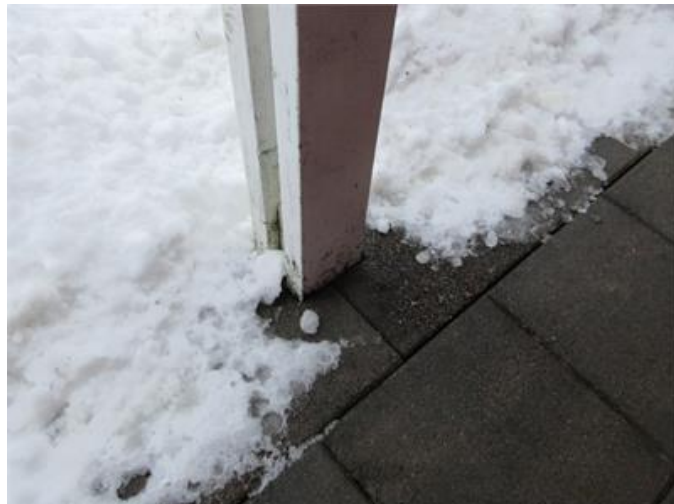
| Besiktningsresultat | | | | | |
|---|---|---|---|---|---|
| Balkong | | X | | | Trästolparna som bär upp balkongen ligger i kontakt med mark vilket ökar risk för röta (bild 2). |

Trästolpar i kontakt med mark

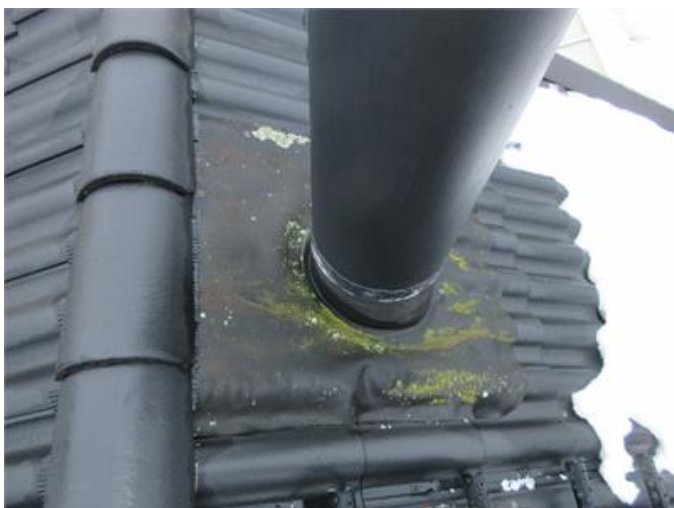
| Besiktningsresultat | | | | | |
|---|---|---|---|---|---|
| Yttertak | | X | | | På taket runt skorstenen ligger en limmad gummiduk som tätning mot pannorna. Duken och limmet åldras fortare än övrigt tak varför otätheter kan uppstå. Detta medför regelbunden tillsyn och underhåll (bild 3). I övrigt kan inte hela taket kontrolleras då det delvis är snötäckt. Besiktning av solcellsinstallationen och dess infästningar ingår inte i besiktningsuppdraget. |

Duk runt skorsten

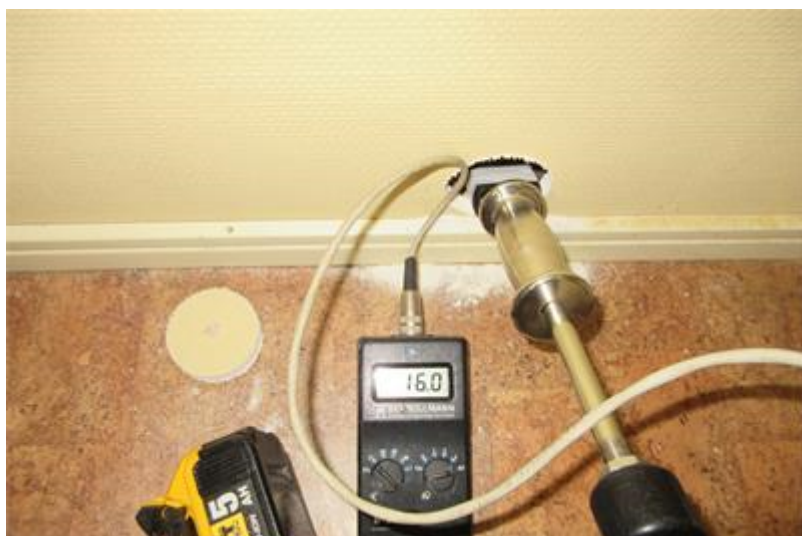
Kritiskt gränsvärde för mikrobiell tillväxt (mögel/bakterier mm) är ca 17 % fuktkvot (FK) i trä och för rötsvampstillväxt ca 28 %.

Två stickprovvis fuktmätningar utfördes i suterrängplan. Fuktkvoten i träregel i upptaget provhål i förrådsvägg mättes till 16 % och bastupanel 11 % vilket är under det kritiska gränsvärdet för mikrobiell tillväxt.
