**Fastighetsuppgifter**

Broby 3:2

Broby Bäcksbacke

| Uppdragsnummer | A35323 |

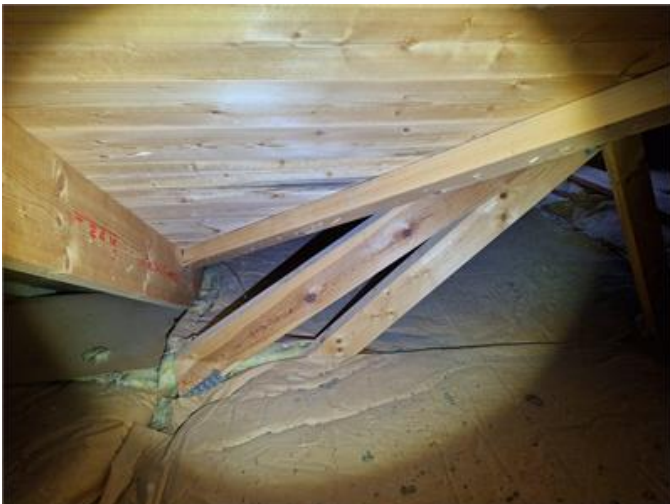
| Besiktningsresultat | | | | | |
|---|---|---|---|---|---|
| Vind | | x | | | Smärre missfärgningar förekommer lokalt i underlagstak. Dessa bör kontrolleras regelbundet för att se om förändringar sker. Fuktindikering vid besiktningsstillfället visade inga avvikelser. Se även bild sid 5. (Vinden besiktad från landgång) |

Vind:  
Smärre missfärgningar förekommer lokalt i underlagstak.

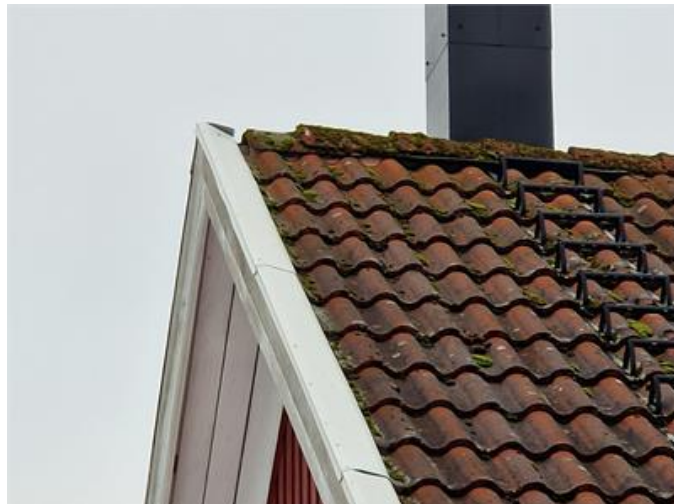
| Besiktningresultat | | | | | |
|---|---|---|---|---|---|
| Tak | | X | | | - Vindskivor har behov av målning/underhåll.<br>- Glipa mellan vattplåt ochnockpanna noterades. Se även bild sid 5. Bör justeras för att undvika fuktpåverkan.<br>(Taket besiktat från mark och från taklucka) |

Tak:  
Glipa mellan vattniplåt ochnockpanna

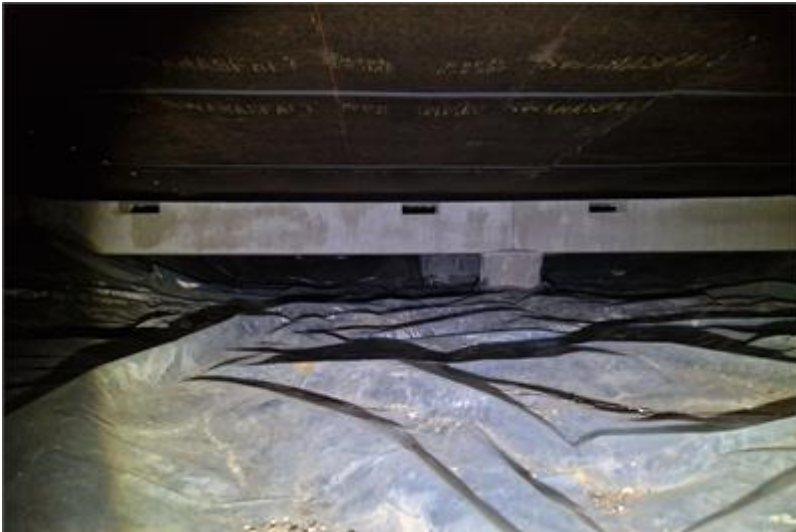
Det kritiska gränsvärdet för mikrobiell tillväxt brukar anges till ca 15-17% fuktkvot (FK).

FK i aktuell grund uppmättes till 14% och ingen avvikande lukt upplevdes i utrymmet.
