# Besiktningsprotokoll

Anticimex Försäkringsbesiktning i samarbete med Fastighetsbyrån

| Fastighetsadress:<br>Tallstigen 4 | |

| Besiktningsdatum:<br>2026-01-19 | Protokollnummer:<br>69501326 |

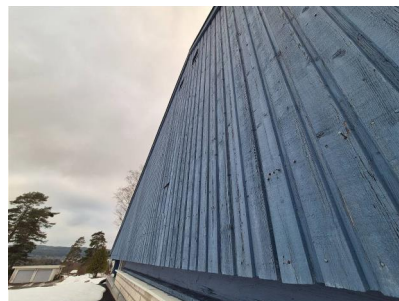
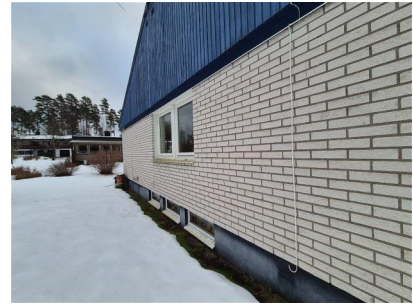
Fasadpanelen på gavlar är i behov av målning/underhåll.

Fasadbeklädnad och träkonstruktioner där målningsbehov finns riskerar att få fukt- och rötskador på grund av sämre vattenavvisande förmåga. För att öka livslängden på fasadbeklädnaden rekommenderas målning och underhåll.

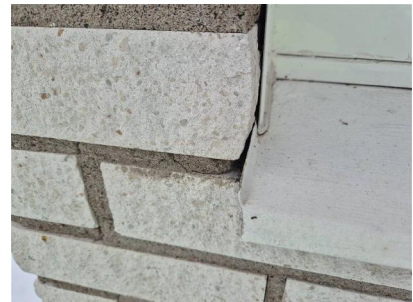
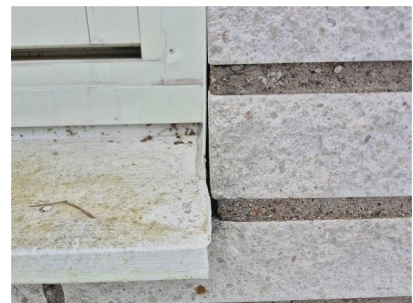
Fönsterbleck är otäta vid infästningar.

Eftersom fönsterblecken är otäta finns risk att vatten rinner in i väggen vilket i sin tur kan leda till fuktskador i väggkonstruktionen.

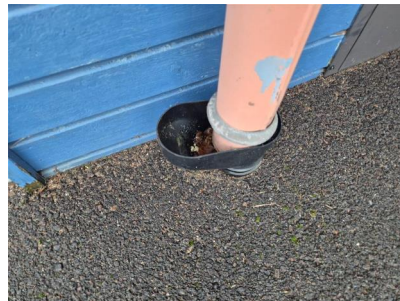
Ej självrensande lövsilar, lövsilar har behov av rengöring.

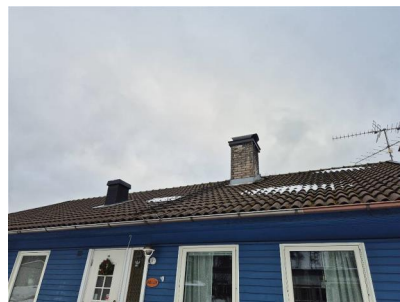
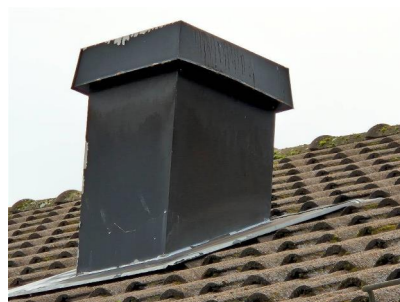
Yttertaket är äldre och viss mängd mossa finns på takpannorna. (Se även notering Vind angående misstänkt läckage vid genomföring med huv enligt bild 2)

Takbeklädnad och underlagstak har enligt vår bedömning en begränsad livslängd. Eftersom husets taktäckning är äldre har det ett minskat motstånd mot vatteninträngning. Detta i sin tur kan leda till fuktskador på träläkt och vidare ner i underliggande konstruktioner.

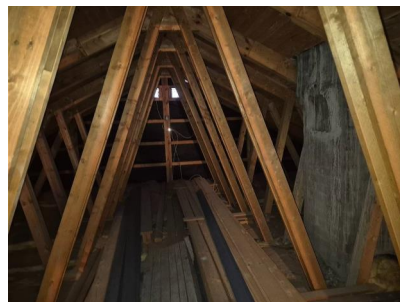
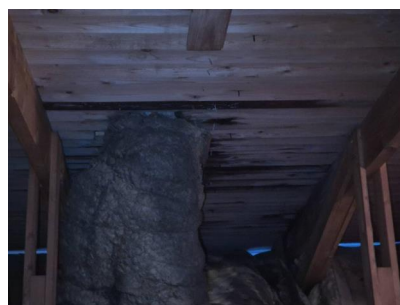
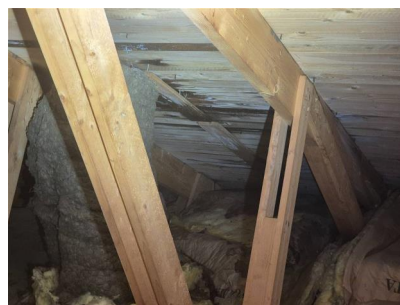
Fuktkvoter uppmättes i takstolar och underlagstak till mellan 11-12% Risk för mikrobiell tillväxt inträffar vid 75% relativ luftfuktighet vilket motsvarar 17% fuktkvot i furuvirke. Observera att fuktigheten på vinden ändras över säsongen, fuktigast är det vindtertid.

Misstänkt läckage noterades i höjd med frånluft från dusch/wc.

Jag rekommenderar en fördjupad undersökning och kontakt med fackman för bedömning av omfattningen och lämpliga åtgärder.

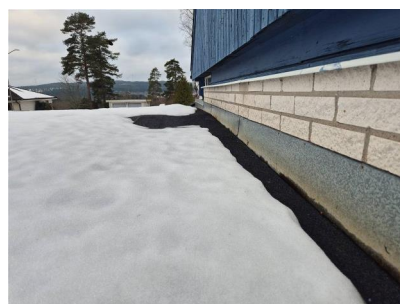
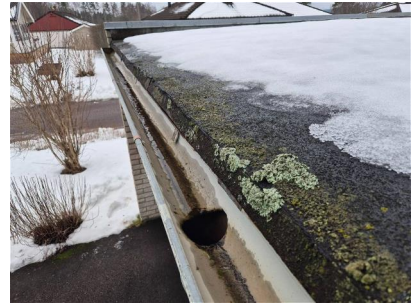
Takpappen är äldre (viss mängd snö finns på taket)

Tätskiktet på ett platt/låglutande tak har enligt vår bedömning en begränsad livslängd om ca 15 år.

Eftersom takpappen är äldre har det ett minskat motstånd mot vattengenomträngning. Detta i sin tur kan leda till att takkonstruktionen drabbas av fuktskador.

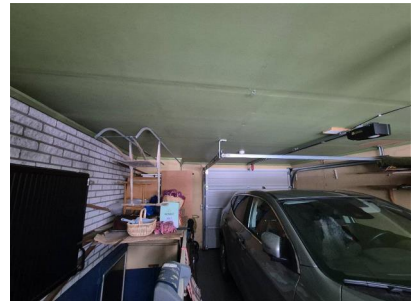
Radiator bör luftas.

Gjutjärnsbrunnen är rostangripen.

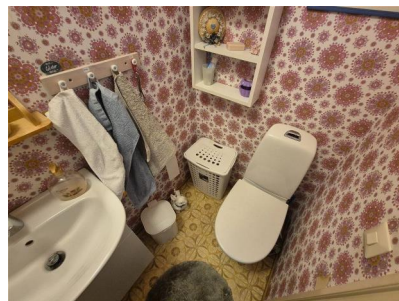
Äldre beklädnader.

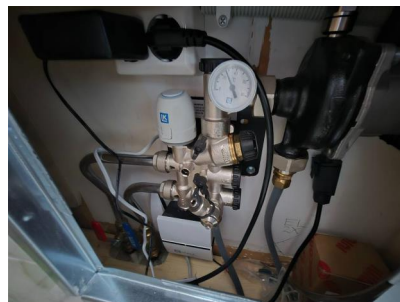
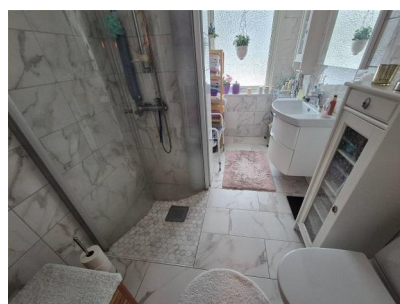
Rörslits för golvvärme i yttervägg saknar vattentät botten.

En rörslits ska ha en vattentät botten och vara försedd med skvallerrör. När det saknas ökar risken för att ett läckage inte upptäcks i tid. Det kan leda till fuktskador i omkringliggande konstruktioner.

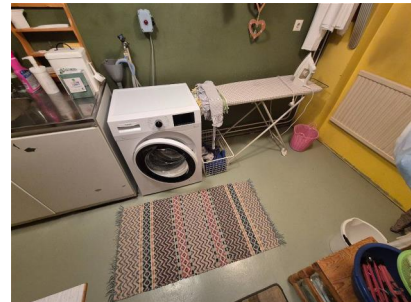
Gjutjärnsbrunnen är rostangripen.

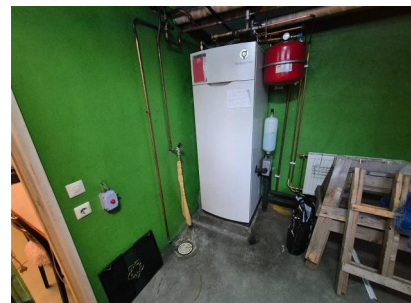
Gjutjärnsbrunnen är rostangripen.

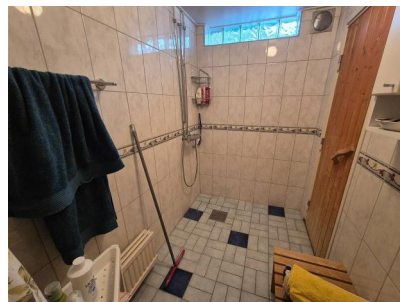
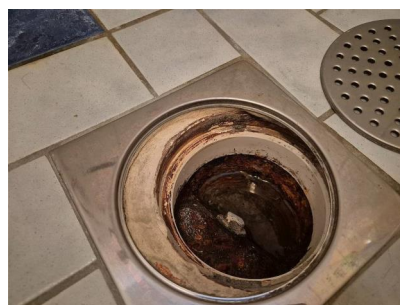
Utrymmet är sannolikt uppfört utan fuktspär. Brunnsmanschett och klämring finns ej i gjutjärnsbrunn med förhöjningsring i plast.

Våutrymmen under mark är svåra att fuktsäkra och envägsdiffusionsöppna tätskikt fanns ej vid uppförandet av utrymmet.

Detta bör tas i beaktande vid framtida bruk då flitigt användande kan leda till fuktrelaterade skador.

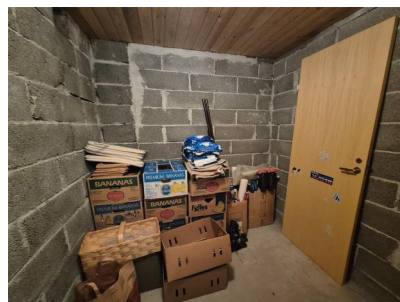
Ej färdigställd bastu.

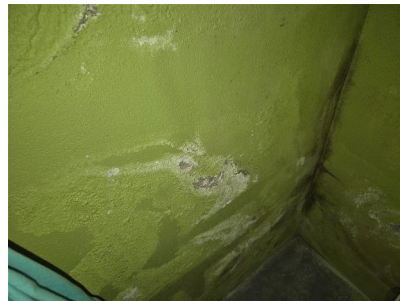
Utvändigt fuktskydd är äldre än 20 år.

Eftersom källarens utvändiga fuktskydd (dagvattenssystem, dräneringssystem samt källarytterväggarnas utvändiga fuktskydd) är äldre än 20 år, vilket betraktas som dessa delars genomsnittliga tekniska livslängd, så kan systemet ha nedsatt funktion. Detta ökar risken för invändiga fuktskador i källaren.

Putssläpp med mineralutfällning i ytterväggshörn.
