**Fastighetsuppgifter**

Ängsgärdet 1

Apelsinvägen 39

| Uppdragsnummer | A35330 |

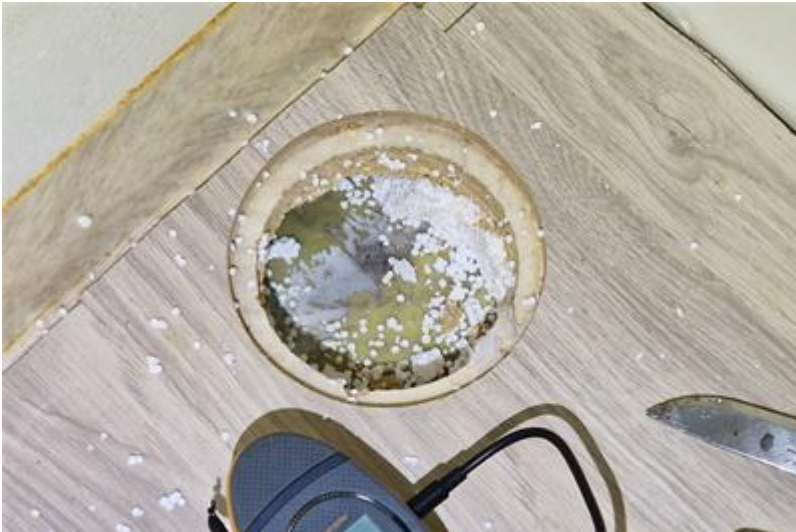
| Byggnadsdel | Entréplan, Kök |
| Konstruktionsdel | Flytande golv och väggar med syllkonstruktion på betongplatta |
| Konstruktionsuppbyggnad | Betongplatta, plastfolie, cellplast, spånskiva, ytskikt. |

Det kritiska gränsvärdet för mikrobiell tillväxt brukar anges till ca 15-17% fuktkvot (FK).

FK uppmättes till 8% i liggande träregel i golv/väggvinkel och ingen avvikande lukt upplevdes i konstruktionen.

Notera att stickprovsmässig undersökning är utförd samt att mätvärden normalt sett varierar över årstiderna varför dessa i sig inte kan beskriva omfattningen av en problematik eller garantera frånvaro av sådan. För att säkert fastställa konstruktionens kondition och fuktstatus måste en mer omfattande undersökning utföras.
