# Besiktningsprotokoll

Anticimex Försäkringsbesiktning i samarbete med Fastighetsbyrån

| Fastighetsadress:<br>Holmakärr 5 | |

| Besiktningsdatum:<br>2026-01-13 | Protokollnummer:<br>69424049 |

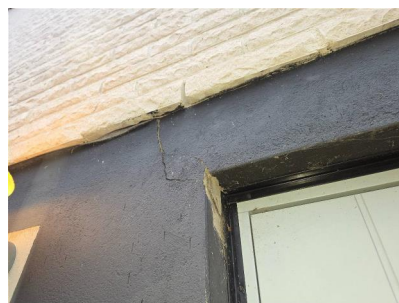
Sprickor och putssläpp finns lokalt i sockeln.

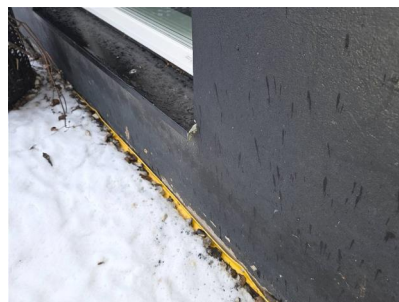
Utvändigt fuktskydd ligger oskyddat ovan mark.

Risk finns att det utvändiga fuktskyddet skadas och funktionen försämras.

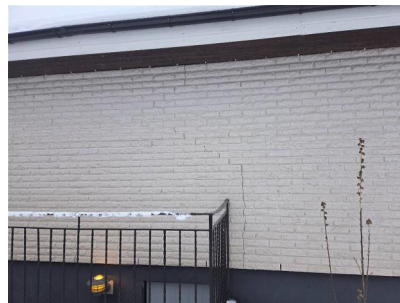
Sprickor förekommer lokalt i fasaden.

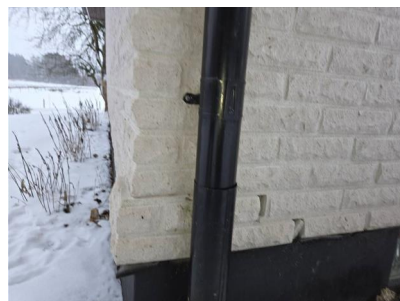
En mindre bit av kalksandstensfasaden har lämnat sitt rätta läge i ett hörn. För att skadan inte ska bli värre rekommenderas att kontakt tas med fackman för åtgärdsförslag.

Fogsläpp och en större bit som är lös finns i det nordvästra hörnet.

Kontakta fackman för kontroll av orsak och omfattning samt för bedömning av lämpliga åtgärder.

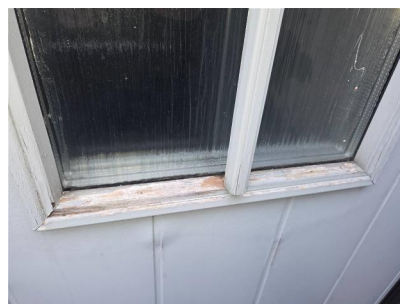
Målningsbehov finns på källardörren.

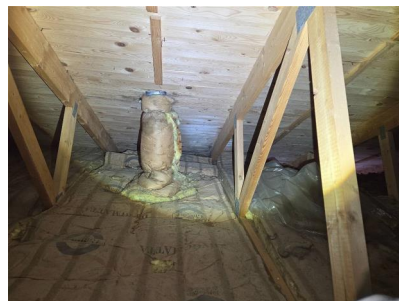
Mikrobiell påväxt finns lokalt i ett område nära takfoten åt öster.

Påväxten kan vara ett tecken på en tidigare eller en pågående fuktpåverkan.

Vi rekommenderar en fördjupad undersökning för att bedöma orsak och omfattning.

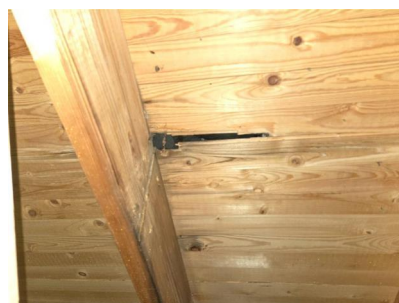
En missfärgning finns i underlagstaket åt öster.

Inga förhöjda fuktvärden påvisades.

Denna missfärgning uppstod troligtvis innan takomläggningen.

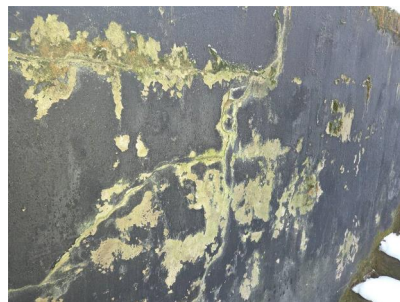
Källartrappans stödmur bågnar och färgsläpp förekommer.

Kontakta fackman för kontroll av orsak och omfattning samt för bedömning av lämpliga åtgärder.

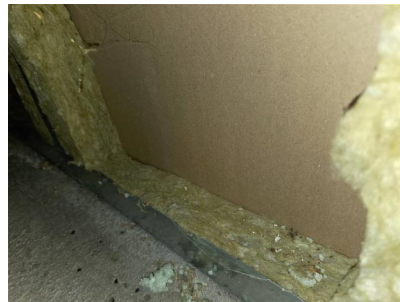
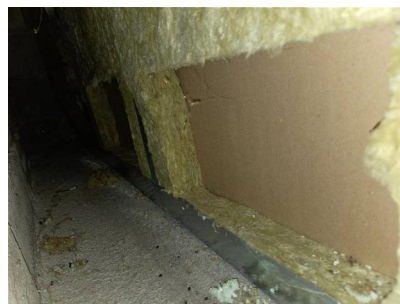
I källaren förekommer påreglade ytter- och innerväggar.

Väggarna består av en träfiberskiva som monterats med hjälp av stålreglar. Väggarna står ej i kontakt med grundmuren eller golvet.

Väggarna är monterade med stålreglar och består av organiskt material.

Källaren med påreglade ytter- och innerväggar riskerar att drabbas av fuktskador på grund av naturlig fuktpåverkan från mark. Detta kan i sin tur leda till mikrobiella skador (angrepp av mikroorganismer) som kan leda till att mikrobiell lukt sprids till boendemiljön. I just detta fall är det träfiberskivorna som kan drabbas om miljön är fuktig.

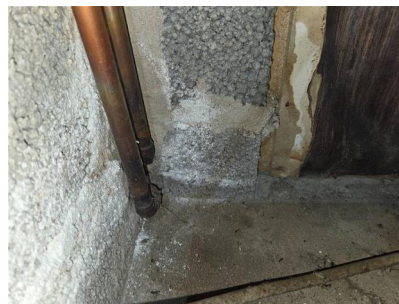
I rummet för vattenrening finns en äldre påreglad vägg.

Fuktkvoten uppmättes i väggens reglar av obehandlat virke nära golvet till 10 %.

Källaren med påreglade ytterväggar riskerar att drabbas av fuktskador på grund av naturlig fuktpåverkan från mark. Detta kan i sin tur leda till mikrobiella skador (angrepp av mikroorganismer) som kan leda till att mikrobiell lukt sprids till boendemiljön.

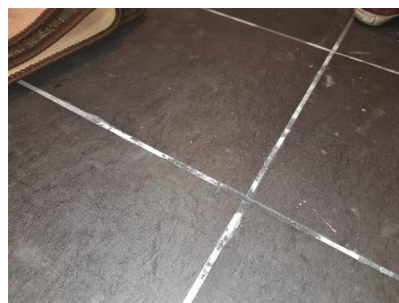
Kalkutfällningar förekommer lokalt i klinkersgolvet's fogar.

Detta innebär att golvet är fuktigt.

Förhöjda fuktindikationer påvisades på källargolvet.

Detta är normalt för källargolv som påverkas av fuktvandring genom betongplattan.

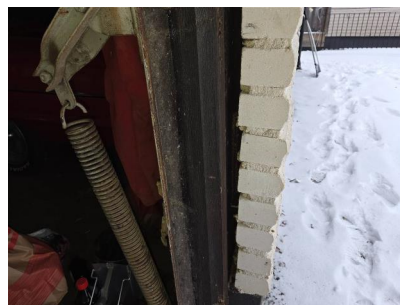
Lös kalksandstensfasad förekommer lokalt vid garageportarna.

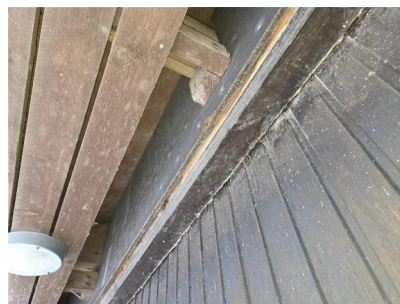
Brädor saknas lokalt ovanför port.

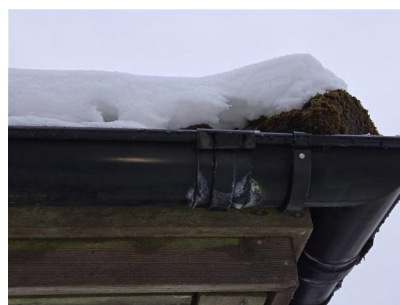
Missfärgningar finns på hängrännor som tyder på att de läcker.

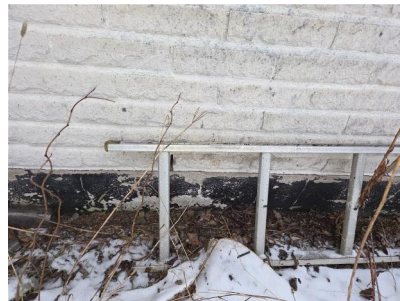
Färgsläpp finns på sockeln.

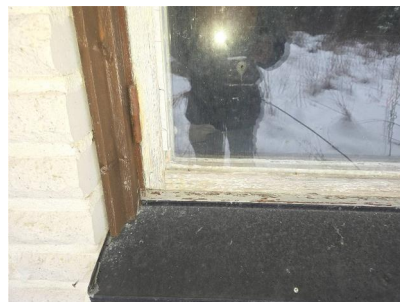
Kitt- och färgsläpp finns från de äldre fönstren.
