Råryd 1:7

Råryd 2 B

**Besiktningsuppgifter**

## Bilaga 1 för kontroll av valda konstruktioner

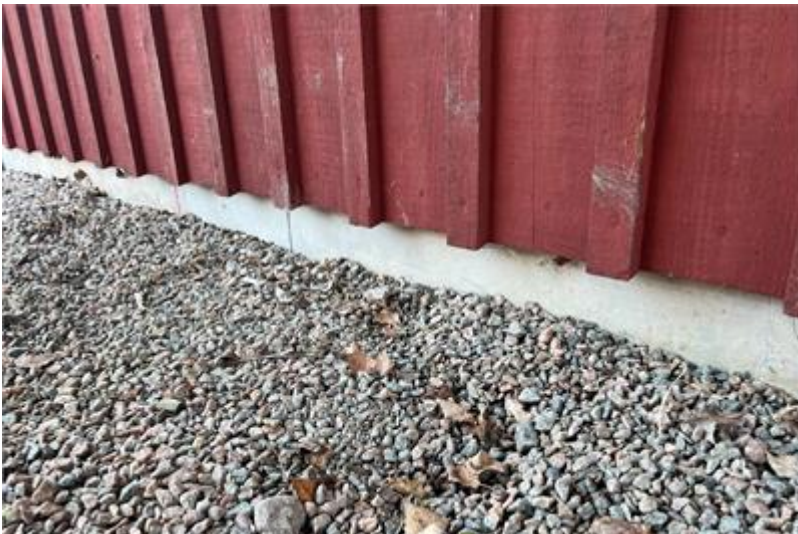
| Konstruktionsuppbyggnad | Betongplatta på mark med underliggande isolering |

Husets grundkonstruktion består av betongplatta på mark med underliggande isolering, aktuell grundkonstruktion är idag ej någon uttalad riskkonstruktion och därför har ej riktad provhålstagning med efterföljande fuktkvotmätningar utförts.

När underliggande termisk isolering finns skall betongplattan inte utsättas av fuktpåverkan från angränsande mark.
