# Besiktningsprotokoll

Anticimex Försäkringsbesiktning i samarbete med Fastighetsbyrån

| Fastighetsbeteckning:<br>Rulltårtan 1 | |

| Besiktningsdatum:<br>2026-01-15 | Protokollnummer:<br>69500871 |

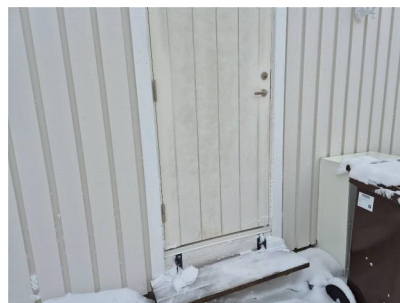
Dörr är i behov av målning/underhåll.

För att öka livslängden på dörr rekommenderas målning och underhåll.

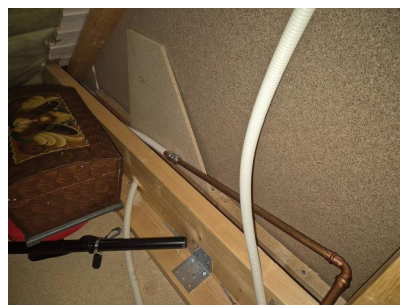
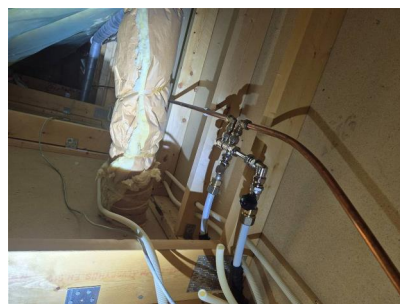
I sidovindar finns rörkopplingar som jag rekommenderar att man håller under uppsikt.

Rörkopplingar.

Detta ökar risken för att ett läckage inte upptäcks i tid. Det kan leda till fuktskador i omkringliggande konstruktioner.

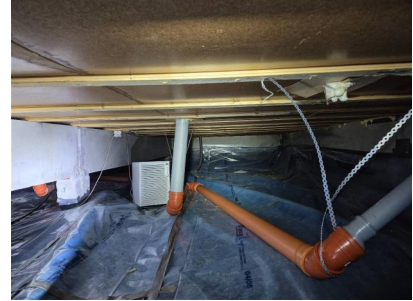
Vid kontroll av konstruktionen i krypgrund uppmättes fuktvärden under kritisk fuktnivå för mikrobiell tillväxt och normal lukt upplevdes.

Golvbjälklaget ovan den uteluftsventilerade krypgrunden riskerar att drabbas av fuktskador på grund av naturlig fuktpåverkan. Detta kan i sin tur leda till mikrobiella skador (angrepp av mikroorganismer) som kan leda till att mikrobiell lukt sprids till boendemiljön. Fuktkvoten uppmättes till 10 %.

Krypgrunden är i ett gott skick med normal lukt och fuktvärden under gränsvärdet. Jag rekommenderar årliga kontroller och inspektion av avfuktaren som finns i utrymmet.

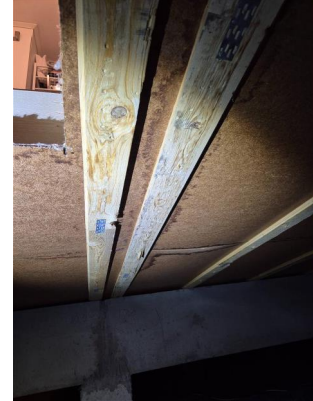
2016 Badrumsrenovering entréplan. I samband med renoveringen inträffade ett mindre läckage i rörlits, därav fuktfläckarna i krypgrunden. Kontrollerat och åtgärdat av entreprenören.

Fuktfläckar på blindbotten.  
Upplevs torra.  
Se lämnade upplysningar från fastighetsägaren.

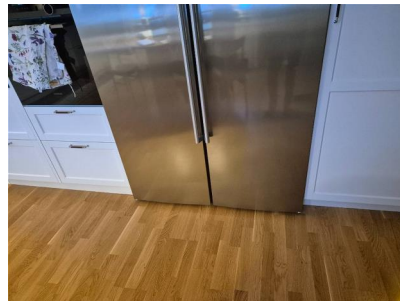
Fuktskydd saknas under kyl/frys.

Utan fuktskydd är det svårt att upptäcka läckage. Vatten kan då tränga in i omkringliggande konstruktioner och orsaka fuktskador.

För att upptäcka eventuella läckage, installera ett fuktskydd.

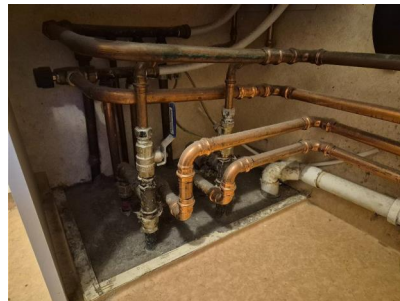
Rör genomföringar finns i golv och tätskikt med uppvik mot vägg saknas på uppgjuten klack.

Rör genomföringar i golvet medför en ökad risk för att vatten tränger ner i omkringliggande konstruktioner och orsakar fuktskador.

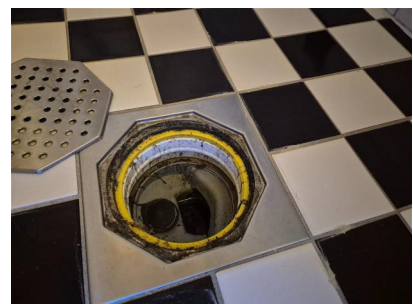
Badrummet på övre plan är ej byggt av hustillverkaren och det förekommer blandade fabrikat i golvbrunnen. Med tanke på badrummets ålder ser det ut att fungera men man ska vara medveten om att det ej är enligt montageanvisning.

Blandade fabrikat på Golvbrunn och förhöjningsring/klämring.

Detta kan öka risken för läckage.

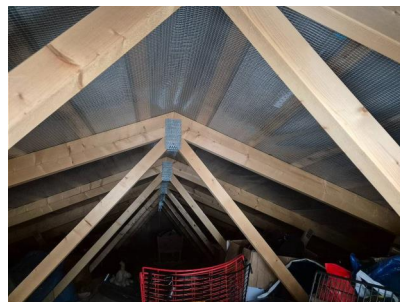
Vid kontroll av vinden uppmättes fuktvärden under kritisk fuktnivå för mikrobiell tillväxt och en normal lukt upplevdes. Fuktkvoten i underlagstak/takbjälkar uppmättes till 10 %.

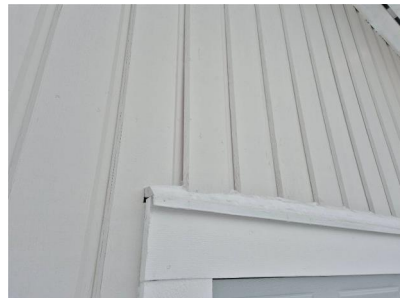
Delar av fasadpanelen är i behov av målning/underhåll. Mindre torrsprickor.

För att öka livslängden på fasadbeklädnaden rekommenderas målning och underhåll.

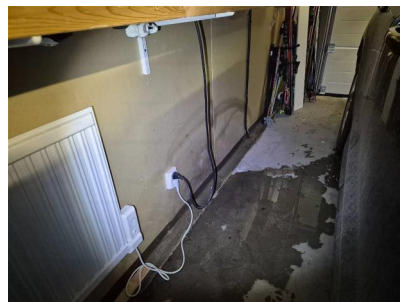
Bakfall förekommer mot yttervägg och fuktsug noteras på vägg.

Jag rekommenderar en vidare undersökning för att fastställa omfattning.
