# Besiktningsprotokoll

Anticimex Försäkringsbesiktning i samarbete med Fastighetsbyrån

| Fastighetsadress:<br>Strömbacken 7 | |

| Besiktningsdatum:<br>2026-01-15 | Protokollnummer:<br>69499098 |

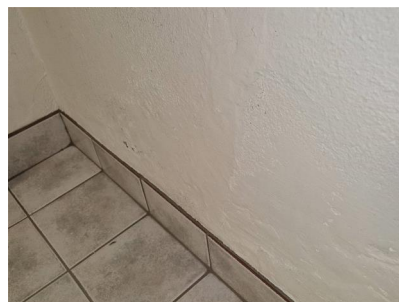
Utvändigt fuktskydd är äldre och bedöms ha uppnått sin tekniska livslängd.

Mindre puts- och färgsläpp noterades på källarväggar invändigt. Puts- och färg som släppt från underlaget invändigt på källarytterväggarna är ett tecken på att källarens utvändiga fuktskydd inte längre fungerar tillfredsställande.

För att åtgärda detta måste källarens utvändiga fuktskydd förbättras. Läs Anticimex faktablad om källare för tips och råd.

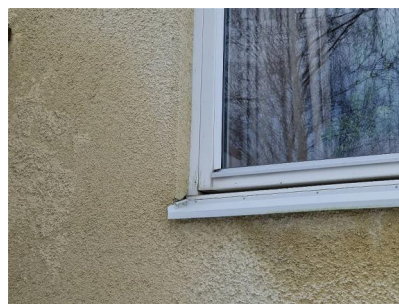
Fönsterbleck är otäta vid infästningar.  
Otätheter vid fönsterblecken medför en risk att vatten rinner in i väggen vilket i sin tur kan leda till fuktskador i väggkonstruktionen.

Vidare noterades ett begynnande underhållsbehov på fönster, en sprucken ruta på källarplan, att tröskelbleck saknas till källardörren samt att dörren till utrymmet under entrétrappan har svällt.

Fönsterbågar, fönsterkarmar och andra trädetaljer där målningsbehov finns riskerar att få fuktrelaterade skador på grund av sämre vattenavvisande förmåga.

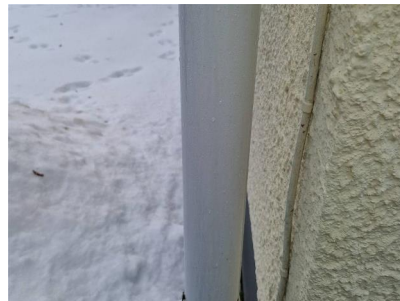
Fals på stuprör vänd mot fasad.

Falsen på stuprören kan med fördel vändas ut från fasaden för att lättare se om röret blivit skadat samt för att undvika skador på fasad vid ett eventuellt läckage.

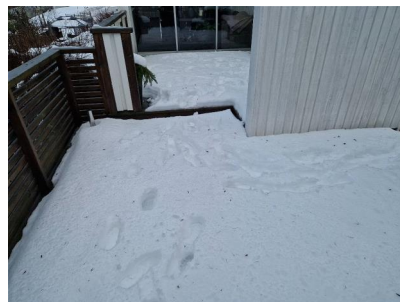
Altan var snötäckt vid besiktningen.

Då altan var snötäckt vid besiktningstillfället kunde inte fullständig besiktning genomföras.

Vid kontroll under altan och uterum noterades inga uppenbara brister.

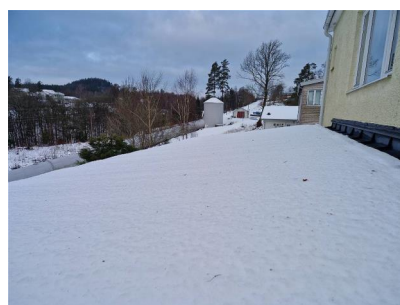
Uterummets tak var snötäckt vid besiktningen.

Då taket var snötäckt vid besiktningstillfället kunde inte besiktning av taket genomföras.

Vi rekommenderar en kompletterande besiktning när taket är fritt från snö.

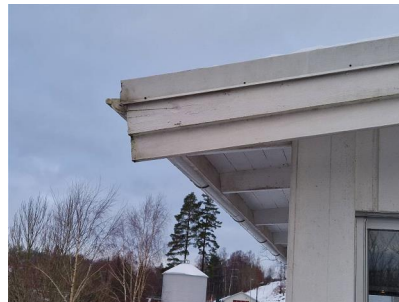
Vindskivor är i begynnande behov av målning/underhåll.

Träkonstruktioner där målningsbehov finns riskerar att få fukt- och rötskador på grund av sämre vattenavvisande förmåga. För att öka livslängden rekommenderas målning och underhåll.

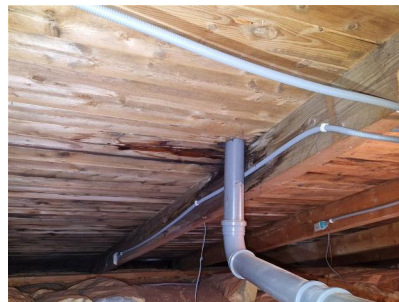
Synpunkter handlar främst om lokalt läckage som noterades på underlagstaket kring genomföringen för avluftningsrör på vind. Det finns dock en sannolikhet att det läckaget har tätats efter besiktningstillfället, rekommendation angående kontroll kvarstår. Anmärkningar så som mikrobiell påväxt på vind och utvändigt fuktskydd kan ses som förväntade med hänsyn taget till byggnadens ålder och vedertagna konstruktionslösningar.

Läckage finns vid genomföring i yttertak.

Vi rekommenderar att kontakt tas med behörig entreprenör för att bedöma orsak, omfattning samt passande åtgärd.  
Vid åtgärder skall omkringliggande konstruktioner kontrolleras för eventuella följdskador.

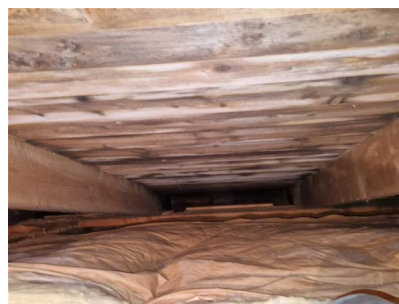
Mikrobiell påväxt finns på underlagstaket.

Detta kan vara ett tecken på att vinden tillförs fukt inifrån bostaden.  
Observera att besiktning av bostadens ventilationssystem inte har ingått i uppdraget.

Vidare noterades att ett oisolerat rör i gjutjärn, avluftare, finns på vind.  
Risk finns för kondensutfällning som kan orsaka fuktrelaterade skador i omkringliggande konstruktioner.

För att komma tillrätta med detta kan fuktillförseln inifrån bostaden behöva minskas. Det kan göras genom att ventilationen i bostaden förbättras samt att eventuella otätheter i vindsbjälklaget (tak-/väggvinklar, taklucka med mera) tätas. Läs Anticimex faktablad om uppvärmda vindsutrymmen för tips och råd.

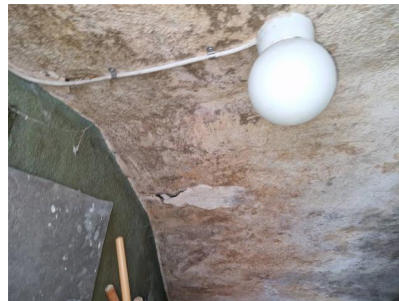
Synlig armering under entrétrappa.

Blottad armering medför en risk att skadorna förvärras på grund av rost/frostsprängning.

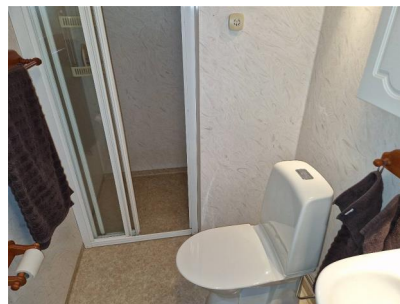
Våtutrymmet bedöms ha äldre yt-/tätskikt.

Brister så som rörgenomföring i golv samt sockel stängd mot golv vid golvbrunn noterades.

Eftersom funktionen, som innebär att ytskiktet/tätskiktet ska vara vattentätt, kan vara nedsatt finns en ökad risk att vatten tränger igenom ytskiktet/tätskiktet med vattenskador i omkringliggande konstruktioner som följd.

Fuktindikering i utrymmet gav inga förhöjda fuktindikationer.

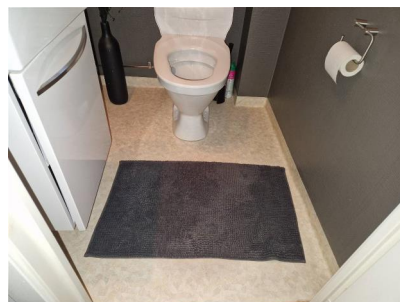
Utrymmet har äldre yt-/tätskikt på golv och saknar uppvik mot tröskel.

Eftersom funktionen, som innebär att ytskiktet/tätskiktet ska vara vattentätt, kan vara nedsatt finns en ökad risk att vatten tränger igenom ytskiktet/tätskiktet med vattenskador i omkringliggande konstruktioner som följd.

Fuktindikering i utrymmet gav inga förhöjda fuktindikationer.

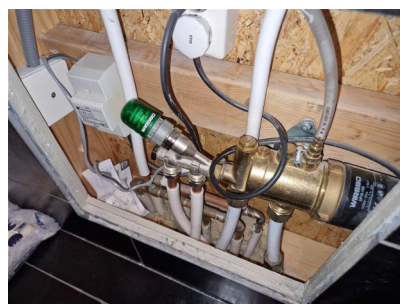
Rörslits saknar vattentät botten.  
En rörslits ska ha en vattentät botten och vara försedd med skvallerrör.  
När det saknas ökar risken för att ett läckage inte upptäcks i tid.

Vidare noterades rörgenomföringar i golv samt att fönster är placerad i plats för bad och dusch.

Ovanstående medför en ökad risk för fuktskador i omkringliggande konstruktioner.

Förväntade fuktvärden indikerades mot klinker/kakel.

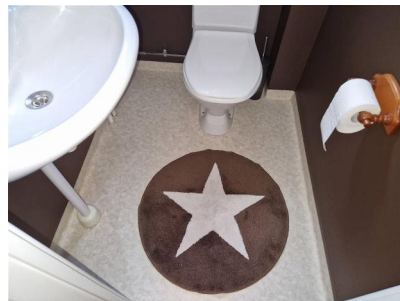
Utrymmet bedöms ha äldre yt-/tätskikt på golv. Eftersom funktionen, som innebär att ytskiktet/tätskiktet ska vara vattentätt, kan vara nedsatt finns en ökad risk att vatten tränger igenom ytskiktet/tätskiktet med vattenskador i omkringliggande konstruktioner som följd.

Fuktindikering i utrymmet gav inga förhöjda fuktindikationer.
