# Besiktningsprotokoll

| Fastighetsbeteckning:<br>Gråsparven 2 | |
| Fastighetsadress:<br>Gropängsvägen 23 | |

| Besiktningsdatum:<br>2026-01-14 | Protokollnummer:<br>69474821 |

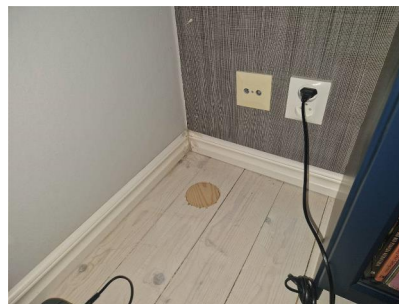
Vid kontroll av konstruktion uppmättes fuktvärden under kritisk nivå för mikrobiell tillväxt och normal lukt upplevdes.

- Denna riskkonstruktion finns bara i Allrum/sovrums 3 samt sovrums 4.

Grundläggningen består av en betongplatta på mark utan underliggande isolering och med ett uppreglat isolerat golv dikt an betongen.

Fuktkvoten uppmättes till 9 % och den relativa fuktigheten till 49 %.

Befintlig golvkonstruktion och eventuella väggsyllar riskerar att drabbas av fuktskador på grund av naturlig fuktpåverkan. Detta i sin tur kan leda till mikrobiella skador (angrepp av mikroorganismer) som kan resultera i att mikrobiell lukt sprids till boendemiljön. Om väggsyllarna är tryckimpregnerade kan även en kemisk lukt förekomma.

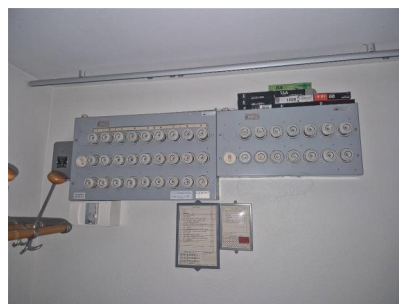
El-centralen har jordfelsbrytare.

Jordfelsbrytare finns installerad vid elcentralen.

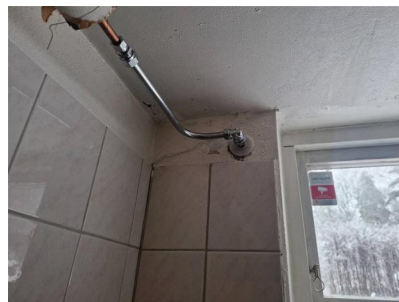
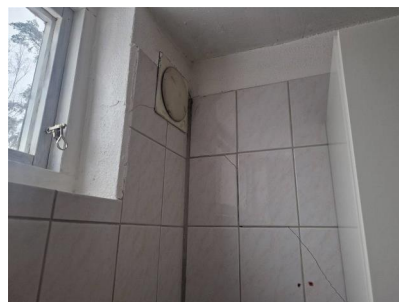
- Sprickor finns i vägg.  
(förekommer även i förråd)
- Bomljud och sprickor i klinkergolv.
