# Besiktningsprotokoll

Anticimex Försäkringsbesiktning i samarbete med Fastighetsbyrån

| Fastighetsadress:<br>Fridhemsbacken 5 | |

| Besiktningsdatum:<br>2026-01-19 | Protokollnummer:<br>69504199 |

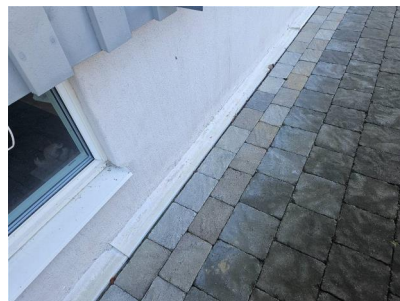
Utvändigt fuktskydd ligger lokalt oskyddat ovan mark.

Risk finns att det utvändiga fuktskyddet skadas och funktionen försämras.

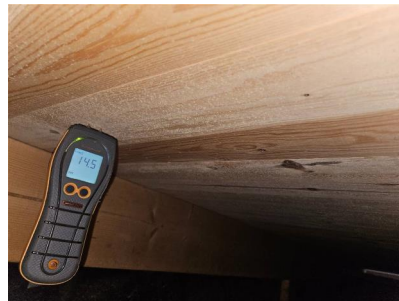
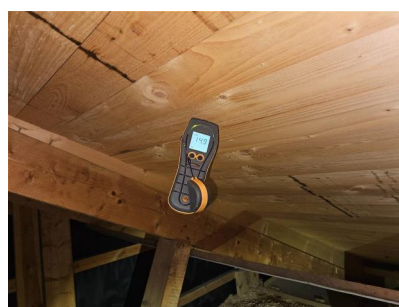
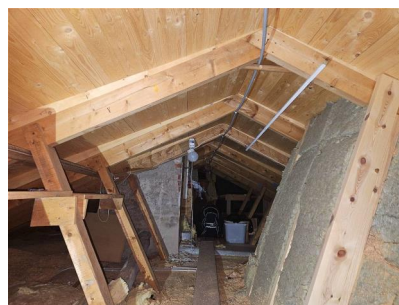
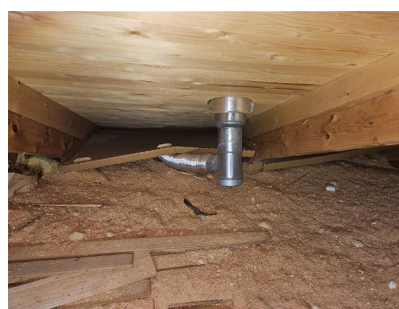
Mikrobiell påväxt finns ytterst lokalt på underlagstaket. Vid fuktkvotsmätning som utfördes stickprovvis i underlagstak uppmättes fuktkvoter under den kritiska gränsen för mikrobiell tillväxt. Risk för mikrobiell tillväxt föreligger om den relativa fuktigheten (RF) i den omgivande luften är över 75% vilket i furuvirke motsvarar en fuktkvot (FK) på 17 %.

Fuktkvoter uppmättes till 14,5-14,9% i underlagstak.

Oisolerad ventilationskanal noterades.

Det rekommenderas att den mikrobiella tillväxten hålls under uppsikt för att säkerställa att dessa inte sprider sig, om detta sker bör en mer fördjupad undersökning utföras för att bedöma orsak/omfattning.

Med fördel kan ventilationskanaler isoleras för att förhindra en eventuell kondensbildning.

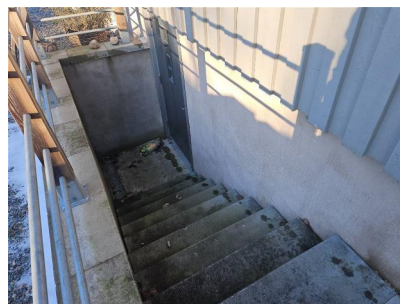
Den utvändiga källarnedgången har inget ovanliggande tak samt att trappan i sig är vidgjuten mot grundmuren. Detta medför en ökad fuktbelastning för källarens grundmur, vilket i sig kan leda till fuktrelaterades skador som tex. puts och färgsläpp. För att minska risken för att vatten tränger in i källaren är det viktigt att säkerställa att källarnedgångens brunn fungerar och rengörs regelbundet.

Skärmtak kan monteras för ytterligare skydd.

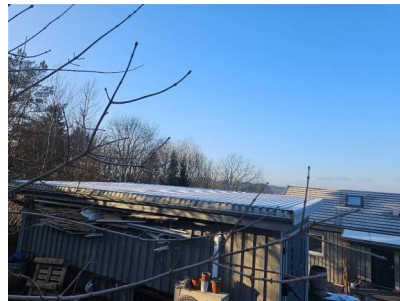
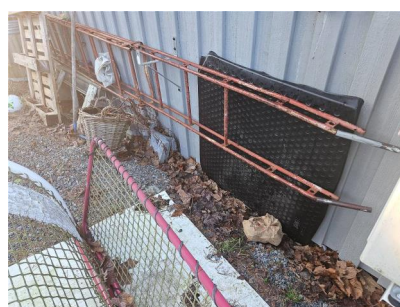
Låglutande tak med korrugerad plåt bedöms ha en bristfällig taklutning.

Taktäckningen av plåt är inte anpassad till taklutningen. Risk finns för läckage med fuktskador som följd.

Avståndet mellan fasadbeklädnaden och marken är bristfälligt.

Eftersom fasadbeklädnaden avslutas nära mark finns risk för att fukt från marken sugas upp i fasadpanelens nederkant. Detta kan orsaka fuktrelaterade skador i fasadbeklädnaden och bakomliggande konstruktioner.

Marken lutar mot garaget.

Detta innebär en ökad fuktbelastning mot grunden vilket i sin tur kan orsaka fuktskador i garaget.

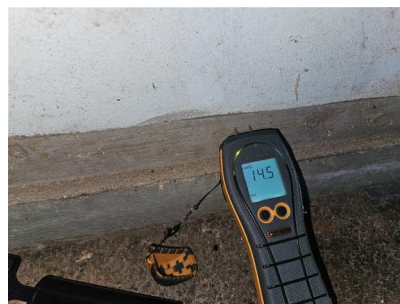
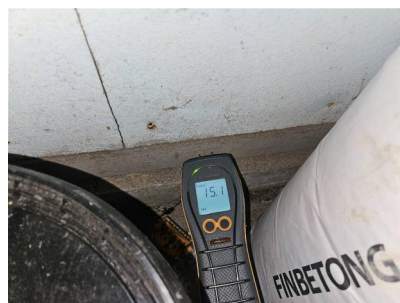
Vid kontroll av konstruktion uppmättes fuktvärden under kritisk nivå för mikrobiell tillväxt och normal lukt upplevdes.

Grundläggningen består av en asfalterad platta utan underliggande isolering.

Risk för mikrobiell tillväxt föreligger om den relativa fuktigheten (RF) i den omgivande luften är över 75 % vilket i furuvirke motsvarar en fuktkvot (FK) på 17 %.

Fuktkvoten uppmättes till 14,5-15,1% i ytterväggsreglar.

Väggsyllar riskerar att drabbas av fuktskador på grund av naturlig fuktpåverkan om fuktskyddet är bristfälligt utfört alternativt saknas. Fuktvandring kan ske från marken genom betongen/asfalt till organiskt material genom så kallad kapillarsugning och diffusion, vilket kan leda till skador med lukt av mikrobiell karaktär. Om väggsyllarna är tryckimpregnerade kan även en kemisk lukt förekomma.

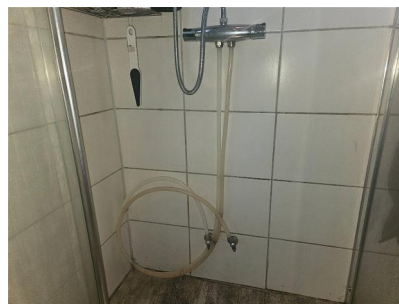
Rör genomföring finns i vägg, fönster är olämpligt placerat (dock är duschvägg monterad för fönster)

Rör genomföringar i väggen medför en ökad risk för att vatten tränger in i omkringliggande konstruktioner och orsakar fuktskador.

Normala fuktvärden indikerades mot klinker/kakel.

Fuktindikering mot kakel och klinker som regelbundet vattenbegjuts är svårt att utföra då även det underliggande fästmassan kan ge utslag på instrumentet utan att skada föreligger. Fuktindikering har dock utförts i delar av utrymmet som ej vattenbegjuts samt i angränsande rum/konstruktioner, utan avvikelser.

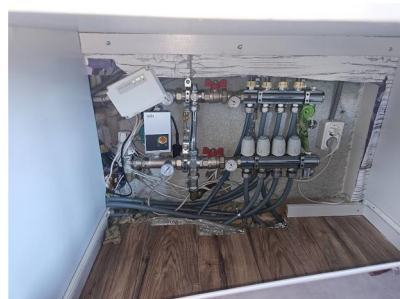
Fördelarcentral för vattenburen golvvärme saknar vattentät botten.

En rörslits bör ha en vattentät botten och vara försedd med skvallerrör. När det saknas ökar risken för att ett läckage inte upptäcks i tid. Det kan leda till fuktskador i omkringliggande konstruktioner. Vid byggnation var detta ej ett krav varpå det bedöms vara fackmässigt utfört.

Fuktskydd saknas i diskbänksskåp samt under kyl och frys.

Utan fuktskydd är det svårt att upptäcka läckage från rörledningar. Vatten kan då tränga in i omkringliggande konstruktioner och orsaka fuktskador.

Med fördel kan en fuktvakt/sensor placeras i utrymmets botten för att snabbt kunna lokalisera/åtgärda ett eventuellt läckage.

För att upptäcka eventuella läckage, installera ett fuktskydd.

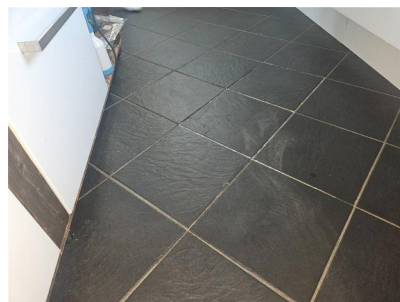
Sprickor, bom och fogsläpp förekommer lokalt på klinkergolv.

Renovering rekommenderas.

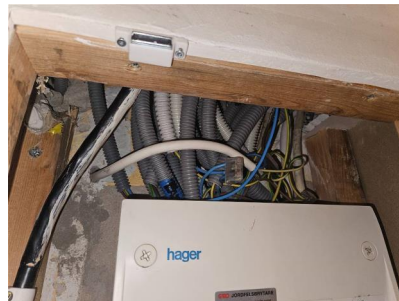
Elinstallationen i/kring elcentralen har vissa brister

Kontakta en elektriker för kontroll och åtgärd.

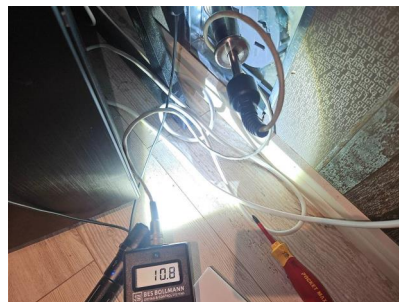
Vid kontroll av konstruktion uppmättes fuktvärden under kritisk nivå för mikrobiell tillväxt och normal lukt upplevdes.

Källargrundmurar med påreglade isolerade ytterväggar.  
Risk för mikrobiell tillväxt föreligger om den relativa fuktigheten (RF) i den omgivande luften är över 75 % vilket i furuvirke motsvarar en fuktkvot (FK) på 17 %.  
Fuktkvoten uppmättes via slitslucka till 10,8% i en träregel.

Befintlig påreglad vägg riskerar att drabbas av fuktskador på grund av naturlig fuktpåverkan. Detta i sin tur kan leda till mikrobiella skador (angrepp av mikroorganismer) som kan resultera i att mikrobiell lukt sprids till boendemiljön.

Renoverad golvkonstruktion i hall/passage är inte mekaniskt ventilerad.

Risk för mikrobiella skador (angrepp av mikroorganismer) finns om fuktigheten är hög i konstruktionen och om det finns organiskt material kvar på betongplattan. Detta kan i sin tur leda till att mikrobiell lukt sprids till boendemiljön.
