**Fastighetsuppgifter**

Viksö 2:248

Andebodavägen 103

| Uppdragsnummer | C17576 |

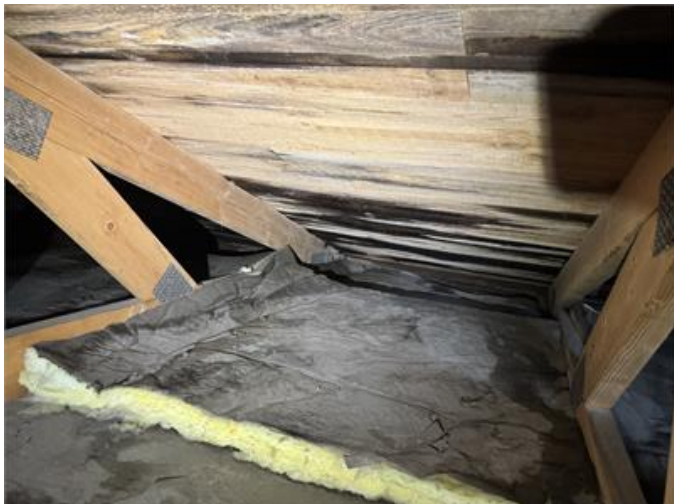
| Besiktningsresultat | | | | | |
|---|---|---|---|---|---|
| Vind | | | X | | Yttertaget har skador och det rekommenderas därför att fackman kontaktas för fastställande av åtgärdsbehov. |

Fuktrelaterade skador på vindens underlagstak.

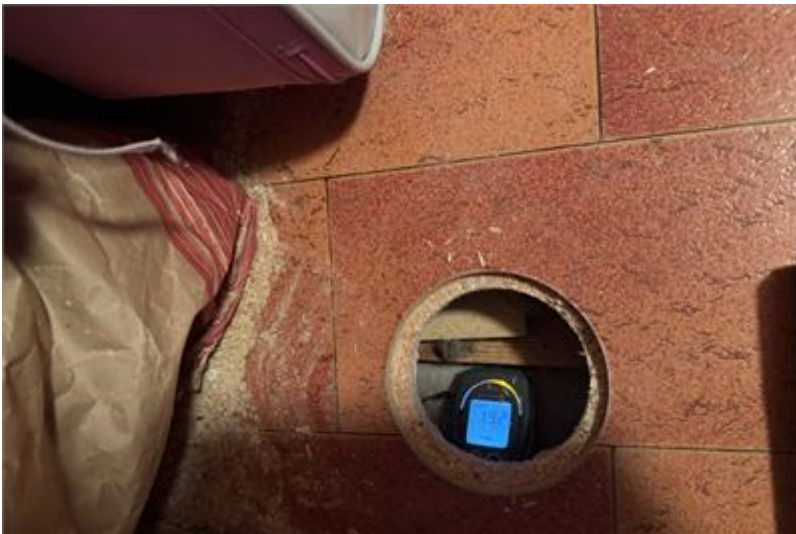
| Besiktningsresultat | | | | | |
|---|---|---|---|---|---|
| Entréplan | | | | | Uppreglat golv förekommer i utrymmet, se därför kommentar/riskanalys. |

Krypgrund med bjälklag av betong och ovanliggande uppreglat och isolerat golvbjälklag är en riskkonstruktion med avseende på fukt- och mikrobiella skador. För att säkert fastställa grundens funktion och golvbjälklagets kondition krävs alltid en fortsatt teknisk undersökning. Se även protokollets näst sista sida Pos. 10 samt följande bilaga för konstruktionskontroll.

Fuktkvoten uppmättes till 18-19% FK i spikregel som är placerad mot betongbjälklaget, vid konstruktionskontroll upplevdes en svag avvikande lukt i golvkonstruktionen.

Det kritiska gränsvärdet för mikrobiell tillväxt brukar anges till ca 15-17% fuktkvot (FK).

Notera att stickprovsmässig undersökning är utförd samt att mätvärden normalt sett kan variera över årstiderna. För att säkert fastställa konstruktionens kondition och fuktstatus samt orsak/omfattning av något förhöjda mätvärden och avvikande lukt måste en mer omfattande undersökning utföras.
