# Besiktningsprotokoll

Anticimex Försäkringsbesiktning i samarbete med Fastighetsbyrån

| Fastighetsadress:<br>Backsvalevägen 5 | |

| Besiktningsdatum:<br>2026-01-19 | Protokollnummer:<br>69505668 |

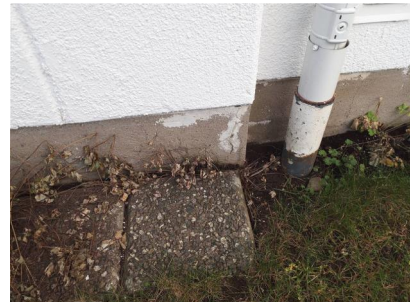
Enstaka sprickor finns i sockel.

Dessa bedöms inte ha lett till bakomliggande skador.

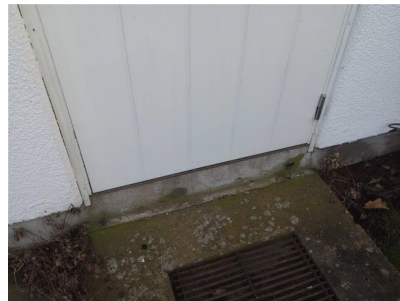
Tröskelbleck saknas under dörr.

Avsaknad av tröskelbleck medför att det finns risk för att vatten kan rinna in och orsaka fuktskador på tröskel och/eller i kringliggande vägg och bjälklag.

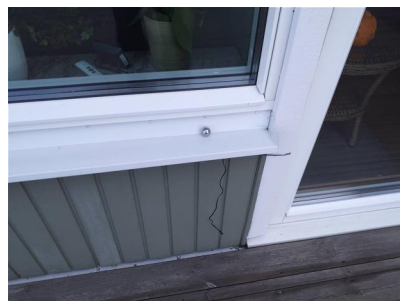
Fönsterbleck lutar fel på baksidan.

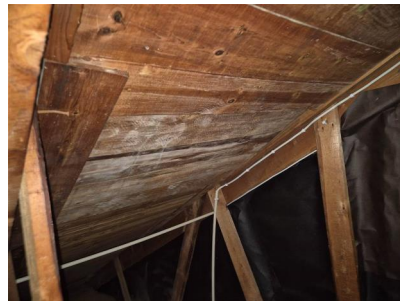
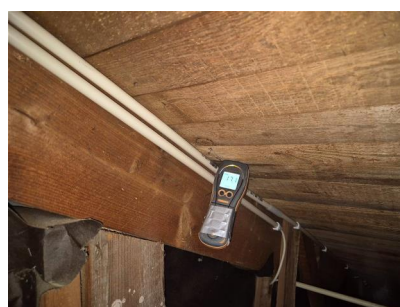
Mindre missfärgning/mikrobiell påväxt noterades på vind.

Fuktkvoten i underlagstak/takbjälkar uppmättes till 17 %. Gränsvärdet för mikrobiell tillväxt föreligger om fuktkvoten överstiger 17%.

Den upptäckta mikrobiella påväxten på underlagstaket är ett tecken på att vinden har tillförts eller tillförs fukt inifrån bostaden. Observera att besiktning av bostadens ventilationssystem inte har ingått i uppdraget.

Mindre fuktfläckar finns utan några utan avvikande fuktindikation.

För att komma tillrätta med detta kan fukttillförseln inifrån bostaden behöva minskas. Det kan göras genom att ventilationen i bostaden förbättras samt att eventuella otätheter i vindsbjälklaget (tak-/väggvinklar, taklucka med mera) tätas. Läs Anticimex faktablad om ouppvärmda vindsutrymmen för tips och råd.

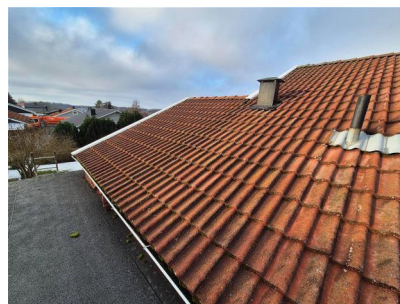
Yttertak är äldre.

Takpannor, plåtdetaljer och underlagspapp har enligt vår bedömning en begränsad livslängd. Eftersom husets taktäckning är äldre har det ett minskat motstånd mot vatteninträngning. Detta i sin tur kan leda till fuktskador på träläkt och vidare ner i underliggande konstruktioner.

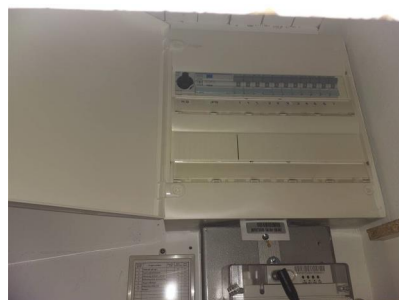
El-centralen har jordfelsbrytare.

Jordfelsbrytare finns installerad vid elcentralen.

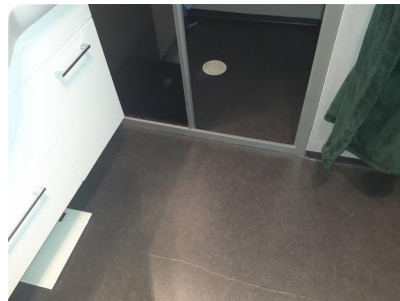
Några mindre ojämnheter finns i golv, dessa är oförändrade så länge nuvarande fastighetsägare bott i huset.

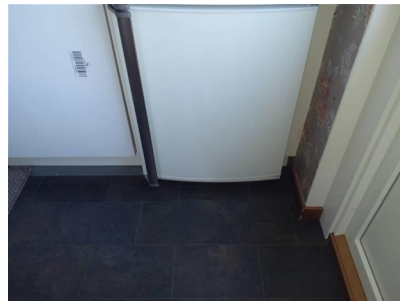
Fuktskydd saknas under kyl/frys.

Utan fuktskydd är det svårt att upptäcka läckage. Vatten kan då tränga in i omkringliggande konstruktioner och orsaka fuktskador.

För att upptäcka eventuella läckage, installera ett fuktskydd.

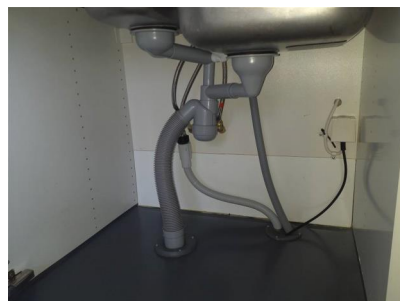
Upphängningsbygel saknas på avloppslang från diskmaskinen.

För att hindra brott på avloppsslang rekommenderas komplettering av upphängningsbygel.
