**Fastighetsuppgifter**

Rossared 5:98

Bönvägen 33

| Uppdragsnummer | O30396 |

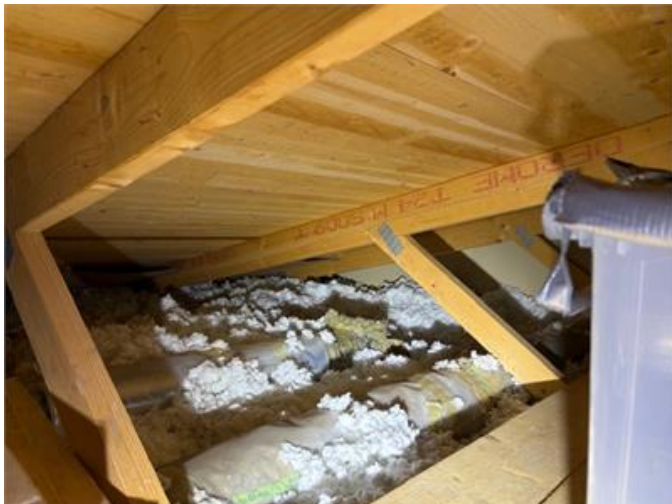
| Besiktningsresultat | | | | | |
|---|---|---|---|---|---|
| <b>Sidovind</b> | | X | | | Mikrobiell påväxt förekommer i utrymmet, se kommentar/riskanalys. Bild 1 |

Om det finns brister i tätningen mellan ett kallt och ett varmt utrymme finns det en risk att relativt varm och fuktig luft kommer ut från det varma utrymmet till det angränsande kalla utrymmet och träffar en kall yta och kondenserar. Missfärgning på yttertakskonstruktionen är en indikering på att inneluften har kommit ut i vinden så att ett gynnsamt klimat för en mikrobiell tillväxt har uppstått. Det kan vara en indikering på att ventilationen inomhus är undermålig. Får detta fortgå finns det en risk att man kan få skador på konstruktioner som i en förlängning påverkar byggnaden negativt.

Bilden visar vy av sidovind.

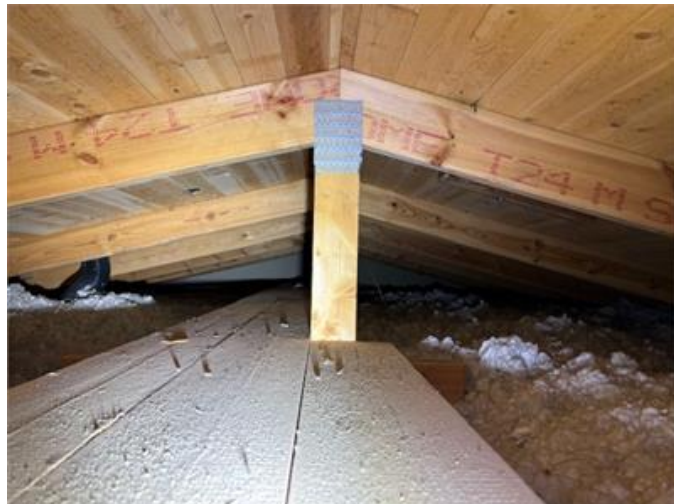
| Besiktningresultat | | | | | |
|---|---|---|---|---|---|
| Vind (huvudbyggnad) | | x | | | Mikrobiell påväxt förekommer i utrymmet, se kommentar/riskanalys. Bild 2 (Vinden är besiktigad ifrån luckan p.g.a. trångt utrymme). |

Bilden visar vy av vind (huvudbyggnad).

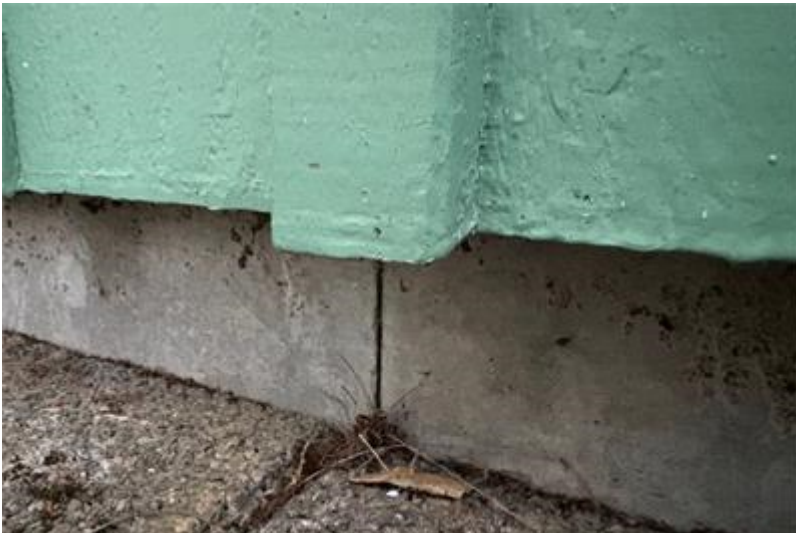
Byggnadens grundkonstruktion består av en betongplatta med underliggande isolering, denna grundkonstruktion är ej idag någon uttalad riskkonstruktion och därför har ej riktad provhålstagning med efterföljande fuktkvotsmätningar utförts.

När underliggande termisk isolering finns skall betongplattan inte utsättas av fuktpåverkan från angränsande mark.
