# Besiktningsprotokoll

Anticimex Försäkringsbesiktning i samarbete med Fastighetsbyrån

| Fastighetsadress:<br>Grävlingstigen 2 | |

| Besiktningsdatum:<br>2026-01-07 | Protokollnummer:<br>69486961 |

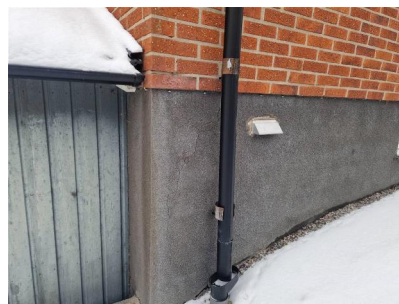
Sprickor finns i sockel.

Detta kan leda till fukt- och frysskador i konstruktionen.

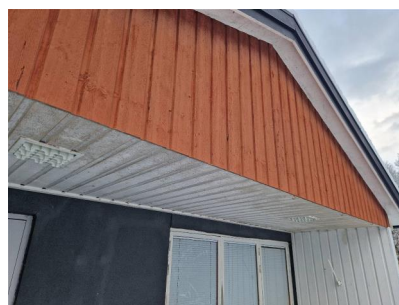
Fasadpanelen är i behov av målning/underhåll.

Fasadbeklädnad och träkonstruktioner där målningsbehov finns riskerar att få fukt- och rötskador på grund av sämre vattenavvisande förmåga. För att öka livslängden på fasadbeklädnaden rekommenderas målning och underhåll.

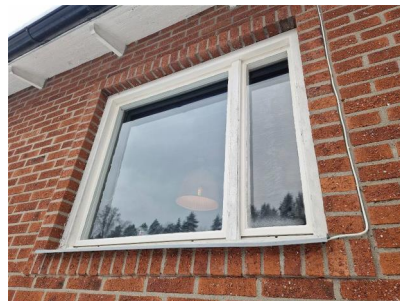
Fönster är i behov av målning/underhåll.  
- Mindre sprickor i glas förekommer.

Fönsterbågar och fönsterkarmar där målningsbehov finns riskerar att få fukt- och rötskador på grund av sämre vattenavvisande förmåga.

För att öka livslängden på fönster rekommenderas målning och underhåll.

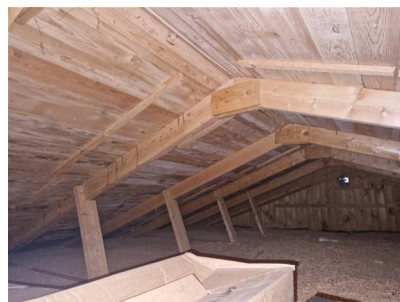
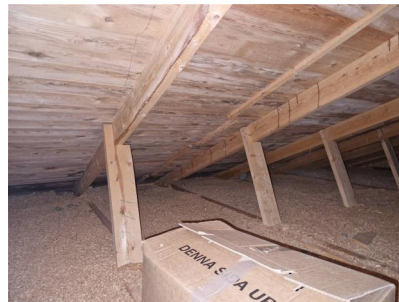
En avvikande lukt förekommer och fuktvärden över kritisk fuktnivå lokalt.

Fuktvärden över kritisk fuktnivå uppmättes och en avvikande lukt upplevdes i vindsutrymmet.  
Orsaken till den avvikande lukten gick inte att bedöma vid besiktningen. Men min bedömning är att fukten har delvis med att det är en äldre takläggning.

Fuktkvoten uppmättes till 18-19 %.

Det finns risk för mikrobiell tillväxt om den relativa fuktigheten (RF) i den omgivande luften är över 75 %. I furuvirke motsvarar det en fuktkvot (FK) på 17 %.

Vi rekommenderar en fördjupad undersökning för att bedöma orsak och omfattning.

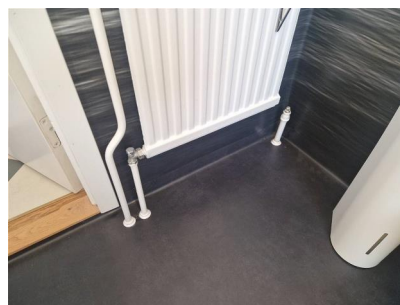
Rör genomföring finns i golv.

Rör genomföringar i golvet medför en ökad risk för att vatten tränger ner i omkringliggande konstruktioner och orsakar fuktskador.

Fuktindikering i utrymmet gav inga förhöjda fuktindikationer.

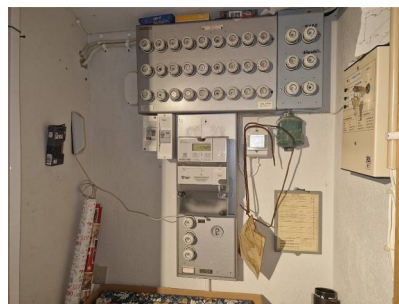
El-centralen har jordfelsbrytare.

Jordfelsbrytare finns installerad vid elcentralen.

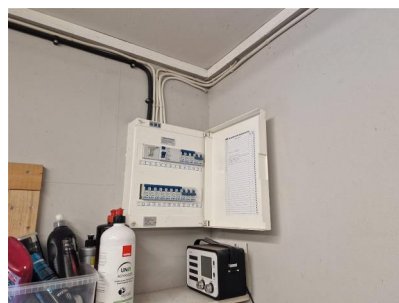
El-centralen har jordfelsbrytare.

Jordfelsbrytare finns installerad vid elcentralen.
