# Besiktningsprotokoll

Anticimex Försäkringsbesiktning i samarbete med Fastighetsbyrån

| Fastighetsadress:<br>Korsåsgatan 83 | |

| Besiktningsdatum:<br>2026-01-16 | Protokollnummer:<br>69503815 |

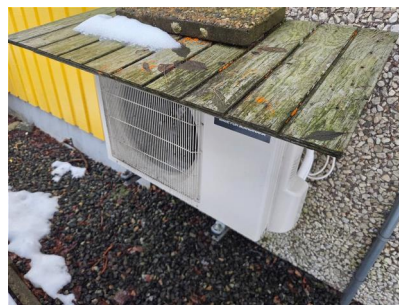
Kondensvatten från luftvärmepumpens utedel leds inte bort från husgrunden.

Med fördel kan kondensvatten samlas upp och ledas längre bort från grund/sockel. Med hänsyn till fastighetens konstruktion av betong bedöms dock risk för följdskada vara mindre.

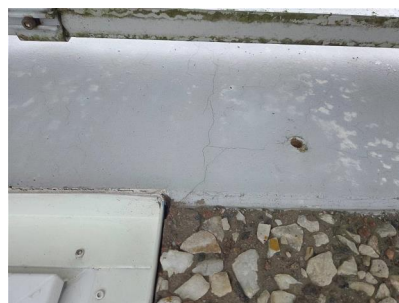
Mindre sprickor finns lokalt i fasaden.

Dessa bedöms inte ha lett till bakomliggande skador utan ses främst som ytliga och vara av estetisk karaktär.

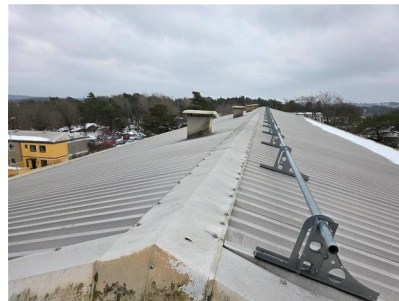
Vid besiktningstillfället kunde inte yttertaket beträdas på grund av hög höjd samt avsaknad av gångbrygga.

För en komplett besiktning av taket rekommenderas att du anlitar en takspecialist.

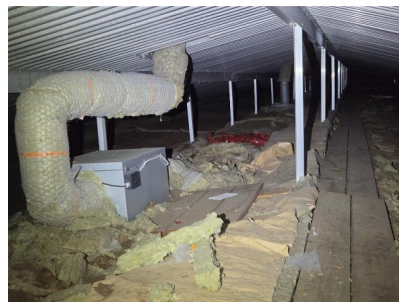
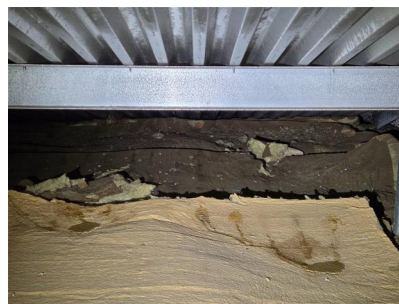
Kondens noteras på undersida yttertak samt mindre kondens på isoleringsmaterial.

Med hänsyn till underliggande konstruktion av betong bedöms risk för följdskada vara mindre. Med fördel bör dock underliggande konstruktion kontrolleras efter eventuella otätheter.

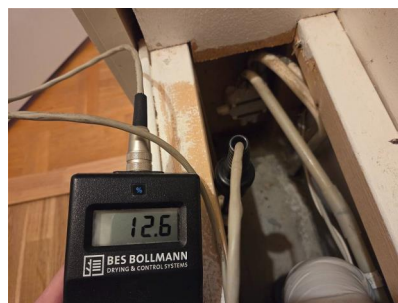
Vid kontroll av konstruktion uppmättes fuktvärden under kritisk nivå för mikrobiell tillväxt och normal lukt upplevdes.

Befintliga konstruktioner riskerar att drabbas av fuktskador på grund av naturlig fuktpåverkan. Det i sin tur kan leda till mikrobiella skador som kan resultera i att mikrobiell lukt sprids till boendemiljön. Om väggsyllar/reglar är tryckimpregnerade kan även en kemisk lukt förekomma.

Risk för mikrobiell tillväxt finns om relativa fuktigheten i den omgivande luften är över 75 %. I furuvirke motsvarar det en fuktkvot på 17 %.

- Kontroll 1 utfördes i befintligt installationsschakt i trappförråd. Fuktkvoten uppmättes till mellan 12,6 - 15,3 % i regel liggandes mot betongplattan.
- Kontroll 2 utfördes via provhål i trappförrådets mellanvägg mot grannfastighet. Inga organiska material påträffades varpå fuktkvotsmätning ej kunde utföras. Normal lukt upplevdes i provhålet.
- Kontroll av golvkonstruktion är ej utförd då ytskikt ligger dikt an. Normal lukt upplevdes vid golv/vägg vinkel.

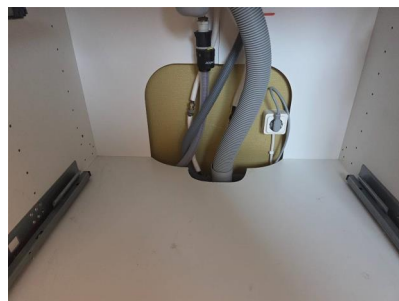
Fuktskydd finns inte i diskbänksskåp samt under kyl/frys-skåp. Vidare noteras att anslutningar/rör ej är fast förankrade.

Utan fuktskydd är det svårt att upptäcka läckage från rörledningar och slangar/kopplingar/slangklämmor som inte är fast monterade kan i sin tur leda till läckage och att vatten tränger in i omkringliggande konstruktioner med fuktskador som möjlig följd.

För att upptäcka eventuella läckage, installera fuktskydd samt montera fast anslutningar/rör.

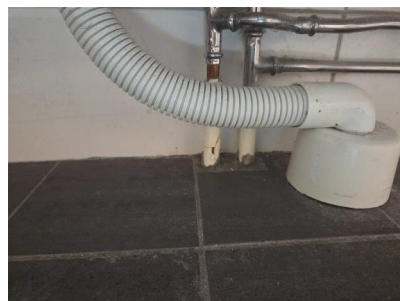
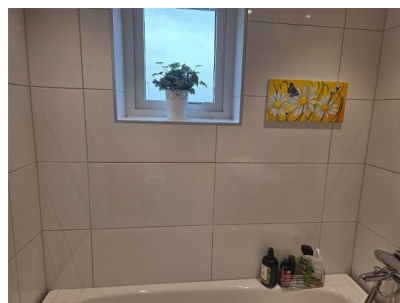
Brister noteras i utrymmet gällande rörgenomföring i golv, lokalt något bristfällig golvlutning, fönster placerat nära plats för bad, enstaka klinker som släppt från underlaget "bom" samt enstaka ytliga sprickor i kakel.

Noterade brister kan medföra risk att vatten tränger in i omkringliggande konstruktioner/utrymmen vilket i sin tur orsakar fuktrelaterade skador. Bristfällig golvlutning medför också ökad risk för att vatten blir stående i golvets lågpunkter, vilket kan orsaka missfärgningar på klinker/fogar.

Klinkerplattor som har en bristfällig vidhäftning mot underlaget riskerar att spricka vid punktbelastning och följden av detta kan orsaka skada på underliggande fuktskydd med fuktrelaterade skador i underliggande konstruktioner.

Normala fuktvärden indikerades mot klinker/kakel.

För att minska risken för fuktskador på fönster och väggkonstruktion rekommenderas att man skyddar fönstret mot vattenbegjutning.
