**Fastighetsuppgifter**

Nödinge 4:118

Liljegången 4

| Uppdragsnummer | O30385 |

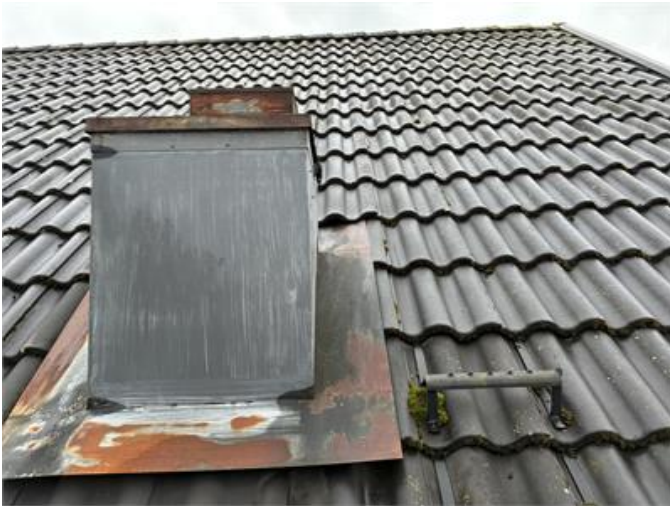
| Besiktningsresultat | | | | | |
|---|---|---|---|---|---|
| Tak | | X | | | Huv till ventilation är rostig och har underhåll och målningsbehov. Begynnande mosspåväxt finns på takpannor samt vindskivor. Begynnande rötskador finns i skarvar på vindskivor som är mot söder. |

Tak: Huv till ventilation är rostig och har underhåll och målningsbehov. Begynnande mosspåväxt på takpannor.

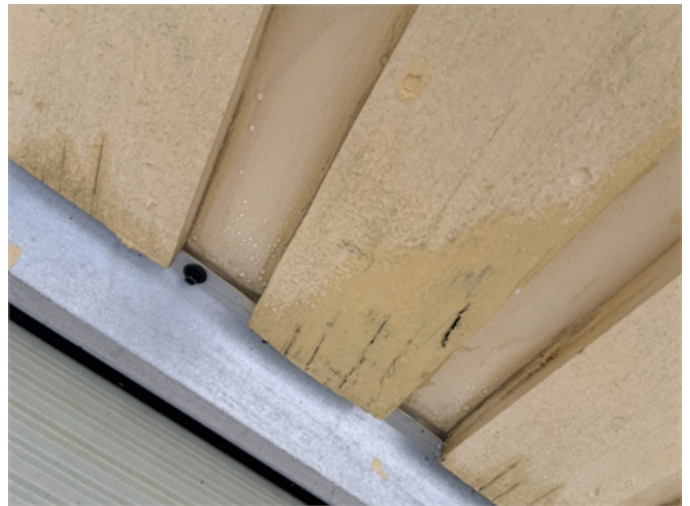
| Besiktningsresultat | | | | | |
|---|---|---|---|---|---|
| Fasad trä | | X | | | Fasad på sida åt söder har underhåll och målningsbehov, rötskador finns i nertill i några brädor som behöver bytas ut vid nästa ommålning. Se kommentar/riskanalys. Ev. mindre otäthet vid uterummets anslutning till fasad där uppvik är fogad istället för infälld i fasad, se vidare "Uterum". |

Fasad mm. med behov av underhåll/målning riskerar att drabbas av fukt- och rötskador.

Fasad: Fasad på sida åt söder har underhåll och målningsbehov, rötskador finns i nertill i några brädor som behöver bytas ut vid nästa ommålning. Se kommentar/riskanalys. Ev. mindre otäthet vid uterummets anslutning till fasad där uppvik är fogad istället för infälld i fasad.

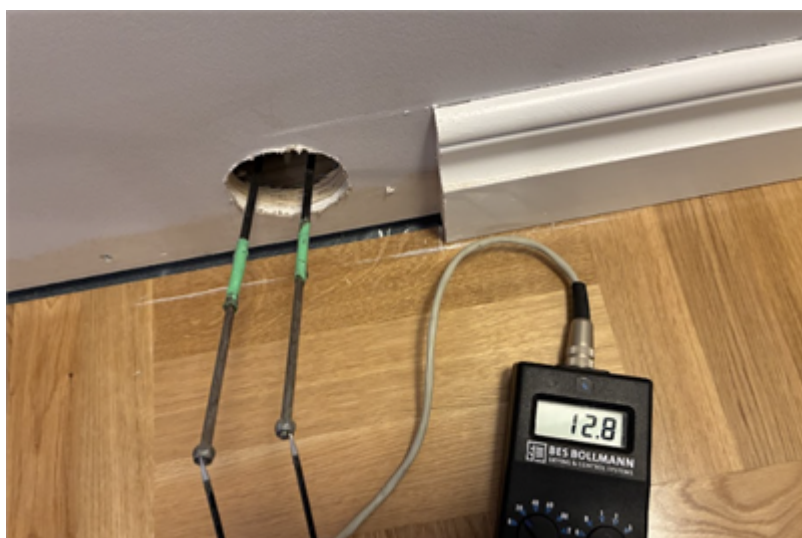
Kontroll av konstruktionen gjordes via stickprovsmässig håltagning bakom sockel i matplats (ytterväggssyll) samt i entréhall (innerväggsyll).

Fuktvärden under gränsvärdet för mikrobiell tillväxt uppmättes. Fuktkvoten uppmättes till 12-13% i ytterväggssyll och 11-12% i nederkant innervägg.

Risk för mikrobiell tillväxt föreligger vid en fuktkvot på 17%.
