**Fastighetsuppgifter**

Rossared 5:39

Ärtvägen 49

| Besiktningsdatum | 2026-01-20 |

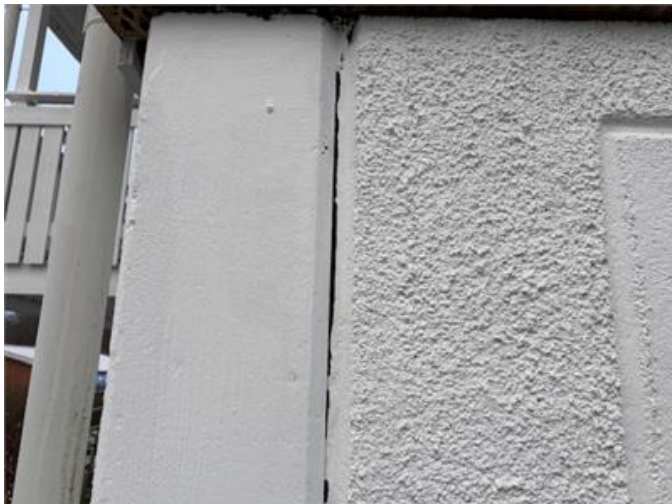
| Besiktningsresultat | | | | | |
|---|---|---|---|---|---|
| Fasad | | X | | | Enstaka sprickor/frostsprängningar noterades i tegelfasaden. Tätmassan har bitvis släppt/otätheter förekommer mellan betongelementen. Se kommentar/riskanalys. Bild 1 |

Om det förekommer sprickor/otätheter i fasaden finns det en risk att vatten kan tränga in och orsaka skador som påverkar byggnaden negativt.

Bilden visar exempel på där tätmassan har släppt/otätheter förekommer mellan betongelementen.

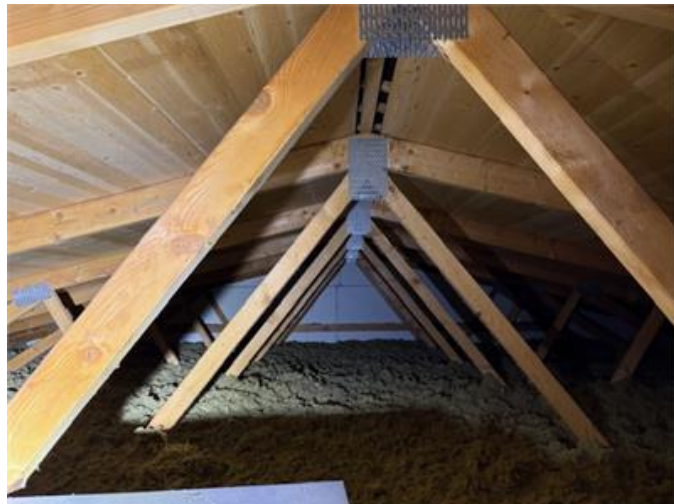
| Besiktningsresultat | | | | | |
|---|---|---|---|---|---|
| <b>Vind</b> | X | | | | Inget att notera. Bild 2 (Vinden är besiktigt ifrån luckan p.g.a. avsaknad av landgång i utrymmet). |

Bilden visar vy av vind.
