# Besiktningsprotokoll

Anticimex Försäkringsbesiktning i samarbete med Fastighetsbyrån

| Fastighetsadress:<br>Järdalavägen 140 | |

| Besiktningsdatum:<br>2026-01-20 | Protokollnummer:<br>69505991 |

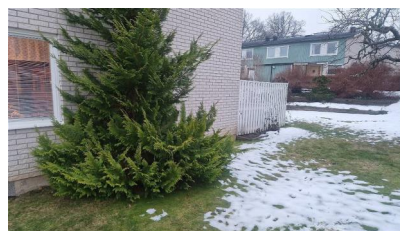
Gran finns i anslutning till byggnaden på gavel.

När det finns rabatter och växter nära byggnaden finns risk att fukt stannar kvar i väggarna. Detta kan i sin tur orsaka invändiga fuktskador. Växternas rötter kan också skada grundmuren och sätta dräneringsledningen ur funktion.

Området närmast huset rekommenderas att vara fritt från växtlighet.

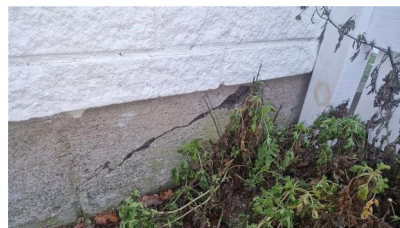
Större spricka finns i sockel i hörnet mot framsidan. Rekommenderas att putsa upp och laga sockel. Vid osäkerhet kontaktas murare.

I övrigt finns mindre sprickor och putssläpp enligt förväntan sett till husets ålder.

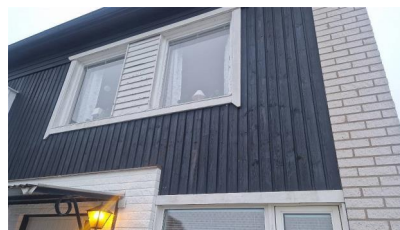
Fasadpanelen är i behov av målning/underhåll på fram och baksidan.

Fasadbeklädnad och träkonstruktioner där målningsbehov finns riskerar att få fukt- och rötskador på grund av sämre vattenavvisande förmåga. För att öka livslängden på fasadbeklädnaden rekommenderas målning och underhåll.

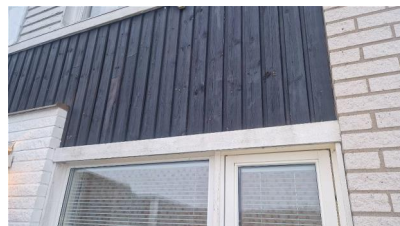
Överbleck saknas ovan fönster mot kök.

Avsaknad av bleck ovanför fönster medför en ökad risk för att vatten kan rinna in och orsaka fuktrelaterade skador i omkringliggande konstruktioner.

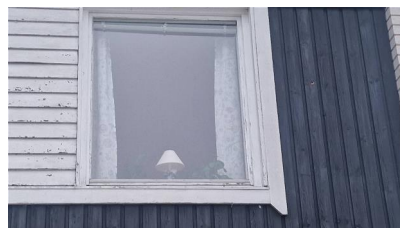
Trädetaljer runt äldre fönster är i behov av målning/underhåll, detta gäller främst mot allrum på övre plan mot framsidan.

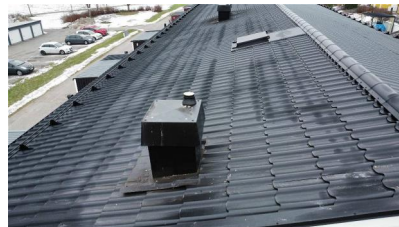
Plåthuv är inte utbytt vid takbyte.

Taket är besiktat med drönare utan övriga anmärkningar.

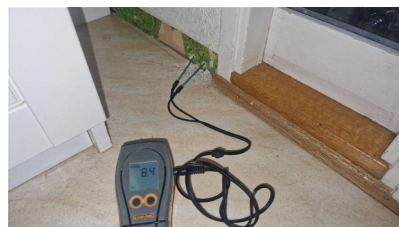
Vid kontroll av konstruktion uppmättes fuktvärden under kritisk nivå för mikrobiell tillväxt.

Grundläggningen består av en betongplatta på mark utan underliggande isolering och med ett flytande golv i vardagsrummet. Fuktkvoten uppmättes till 8 %.

Mätningen utfördes bakom golvlister innanför ytterdörren mot framsidan genom fuktmätning med stift.

Risk för mikrobiell påväxt föreligger om fuktkvoten överstiger 17%.

Flytande golvkonstruktion och eventuella väggssyllar riskerar att drabbas av fuktskador på grund av naturlig fuktpåverkan om fuktskyddet är bristfälligt utfört alternativt saknas. Fuktvandring kan ske från marken genom betongen till organiskt material genom så kallad kapillärsugning och diffusion, vilket kan leda till skador med lukt av mikrobiell karaktär. Om väggssyllarna är tryckimpregnerade kan även en kemisk lukt förekomma.

Limmad plastmatta finns på betongplattan i hall, toalett, trappförråd, matplats och i köket.

På grund av naturlig fuktpåverkan från mark riskerar plastmattan att släppa från underlaget. Mattan och limmet kan också avge en kemisk lukt som sprids till boendemiljön.

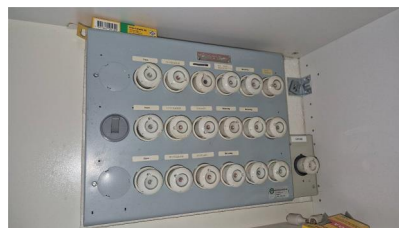
Jordfelsbrytare finns ej.

Det finns inget krav att hus byggda före år 2000 ska ha jordfelsbrytare. Jordfelsbrytaren minskar dock risken för personskador och brand orsakade av elanläggningen.

Kontakta en elektriker för kontroll och åtgärd.

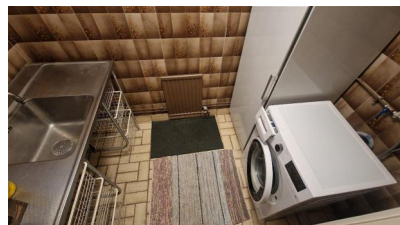
Våtutrymmet har äldre yt-/tätskikt.

Eftersom funktionen, som innebär att ytskiktet/tätskiktet ska vara vattentätt, kan vara nedsatt finns en ökad risk att vatten tränger igenom ytskiktet/tätskiktet med vattenskador i omkringliggande konstruktioner som följd.

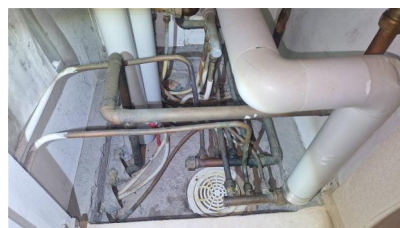
Under fjärrvärmecentralen kan ett vattenlarm med fördel placeras för att lättare upptäcka eventuella läckage.

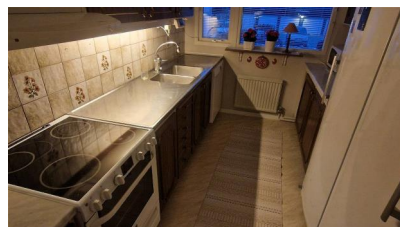
Fuktskydd saknas i diskbänksskåp och under kyl/frys.

Utan fuktskydd är det svårt att upptäcka läckage från rörledningar. Vatten kan då tränga in i omkringliggande konstruktioner och orsaka fuktskador.

Avloppsslangen till diskmaskinen är inte förankrad enligt monteringsanvisning.

För att upptäcka eventuella läckage, installera ett fuktskydd.

Ett vattenlarm kan med fördel monteras under diskbänksskåpet för att tidigt upptäcka eventuella läckage.

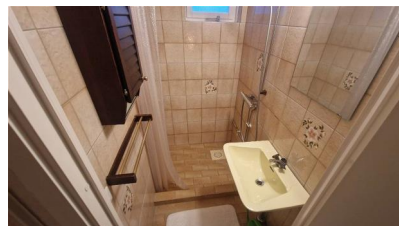
Våtutrymmet har äldre yt-/tätskikt.

Eftersom funktionen, som innebär att ytskiktet/tätskiktet ska vara vattentätt, kan vara nedsatt finns en ökad risk att vatten tränger igenom ytskiktet/tätskiktet med vattenskador i omkringliggande konstruktioner som följd.

Övriga observationer som innebär en ökad risk för fuktskada:

- Rörgenomföringar finns i vägg i duschzonen.
- Fönster är placerat i duschzonen.
- Avloppsröret till tvättstället är placerat för nära vägg.
- Golvbrunnen betjänar endast duschen då kant finns till duschzonen.

Normala fuktvärden indikerades mot klinker/kakel.

Jag rekommenderar att en plan finns för när en renovering kan ske.

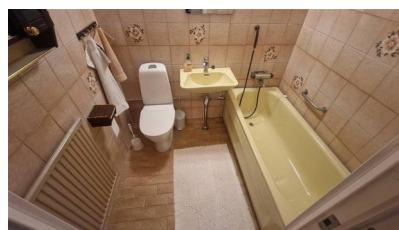
Våtutrymmet har äldre yt-/tätskikt.

Eftersom funktionen, som innebär att ytskiktet/tätskiktet ska vara vattentätt, kan vara nedsatt finns en ökad risk att vatten tränger igenom ytskiktet/tätskiktet med vattenskador i omkringliggande konstruktioner som följd.

Rörgenomföring finns i golv/väggvinkel till vänster om dörren.

Normala fuktvärden indikerades mot klinker/kakel.

Jag rekommenderar att en plan finns för när en renovering kan ske.
