# Besiktningsprotokoll

Anticimex Försäkringsbesiktning i samarbete med Fastighetsbyrån

| Fastighetsadress:<br>Förmaksvägen 13 | |

| Besiktningsdatum:<br>2026-01-08 | Protokollnummer:<br>69471024 |

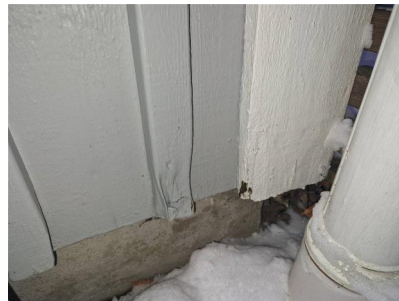
Mindre rötskador finns i läkt/knutbräda på baksidan.

Dessa bedöms inte ha lett till bakomliggande skador.

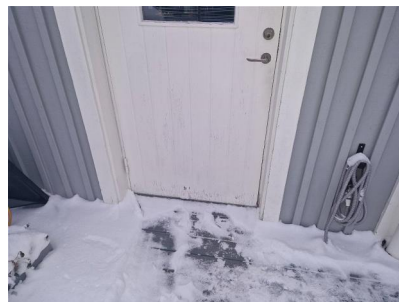
Garagedörr har färgsläpp.  
Mekaniska skador i garageport.

För att öka livslängden på dörr rekommenderas målning och underhåll.

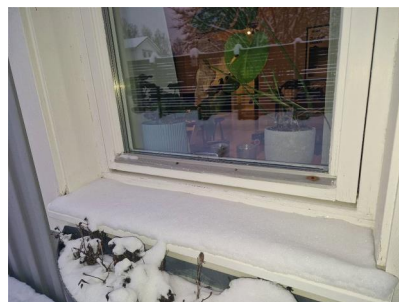
Isolerglas är äldre.

Befintliga fönster är äldre vilket betyder att tätningen mellan fönsterrutorna kan vara sämre. Detta kan leda till att missfärgning/imma kan uppstå mellan glasrutorna.

Enstaka fönster är i behov av målning/underhåll på baksidan.  
Mindre rötskador noterades på en foderbräda på baksidan.  
Överbleck saknas ovan fönster.

För att öka livslängden på fönster/foder rekommenderas målning och underhåll.

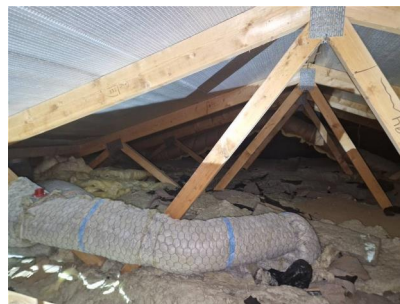
Vid kontroll av vinden uppmättes fuktvärden under kritisk fuktnivå för mikrobiell tillväxt och en normal lukt upplevdes. Fuktkvoten i underlagstak/takbjälkar uppmättes till 13 %.

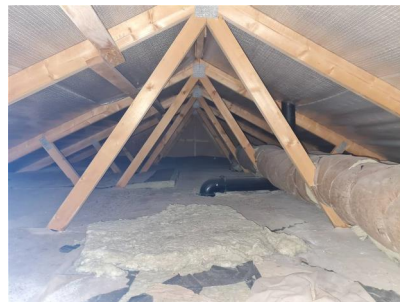
Vinden är endast besiktad från lucka då landgång ej finns.

Vid kontroll av vinden uppmättes fuktvärden under kritisk fuktnivå för mikrobiell tillväxt och en normal lukt upplevdes. Fuktkvoten i underlagstak/takbjälkar uppmättes till 10 %.

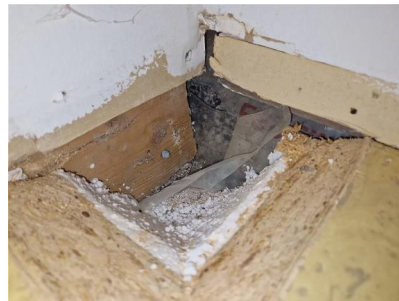
Vid kontroll av konstruktion uppmättes fuktvärden under kritisk nivå för mikrobiell tillväxt och normal lukt upplevdes.

Grundläggningen består av en betongplatta på mark utan underliggande isolering, plastfolie, cellplastisolering, flytande golvspånskiva och innergolv.

Fuktkvoten uppmättes till 10 % i gjutformvirke samt 12 % i ytterväggsyll. Tryckimpregnerad ytterväggsyll ligger på plastfolie på uppmurad lecablock.

Flytande golvkonstruktion och väggsyllar riskerar att drabbas av fuktskador på grund av naturlig fuktpåverkan om fuktskyddet är bristfälligt utfört alternativt saknas. Fuktvandring kan ske från marken genom betongen till organiskt material genom så kallad kapillärsugning och diffusion, vilket kan leda till skador med lukt av mikrobiell karaktär. När väggsyllarna är tryckimpregnerade kan även en kemisk lukt förekomma.

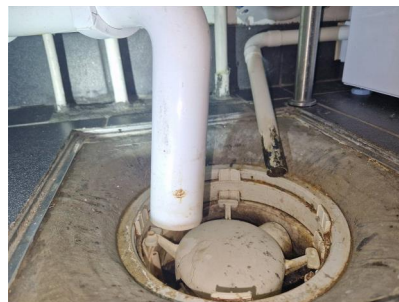
Äldre golvbrunn och förhöjningsring av plast, är inte utbytt vid tidigare renovering.  
Rör genomföringar finns i golv.

Risk finns att det nya tätskiktet inte har kunnat anslutas till golvbrunnen på ett riktigt sätt, vilket kan leda till fuktskador i omkringliggande konstruktioner.

Rör genomföringar i golvet medför en ökad risk för att vatten tränger ner i omkringliggande konstruktioner och orsakar fuktskador.

Fuktindikering i utrymmet gav inga förhöjda fuktindikationer.

Det rekommenderas att kontinuerlig rengöra av golvbrunnen.

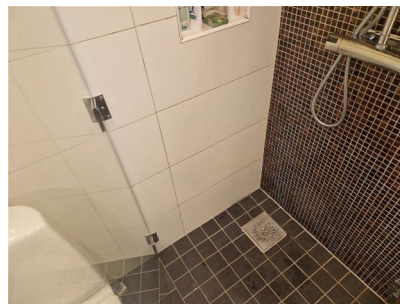
Golvbrunnen är placerad för nära vägg.  
Rör genomföringar finns i golv.

När golvbrunnen är placerad för nära väggen finns det risk att tätskiktet inte har kunnat anslutas på rätt sätt, vilket kan leda till fuktskador. Rör genomföringar i golv medför en ökad risk för att vatten tränger ner i omkringliggande konstruktioner och orsakar fuktskador.

Två sprickor noterades på vägg i duschzon.

Bedöms ej lett till någon bakomliggande skada.
