# Besiktningsprotokoll

Anticimex Försäkringsbesiktning i samarbete med Fastighetsbyrån

| Fastighetsadress:<br>Hjortronvägen 18 | |

| Besiktningsdatum:<br>2026-01-19 | Protokollnummer:<br>69502822 |

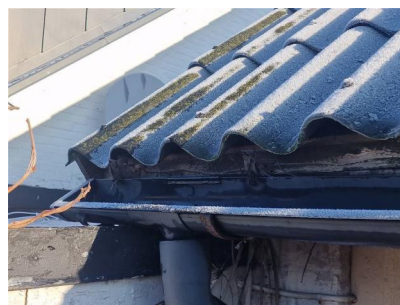
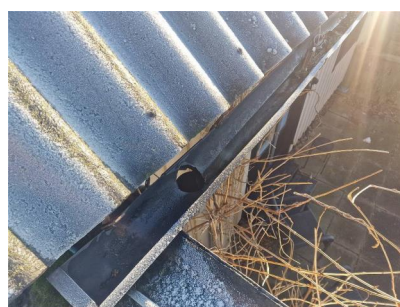
Åt väster har hängränns infästningar bitvis släppt från takfotsbrädan. Stuprör åt nordväst har ingen lövsil samt att stupröret är otätt mot hängrännan.

Bristerna medför en ökad risk för att fasad och grund utsätts för ökad fuktbelastning, vilket i sin tur kan leda till fuktskador i bakomliggande konstruktioner. Avsaknad av lövsil kan innebära att det blir stopp i dagvattenledningen.

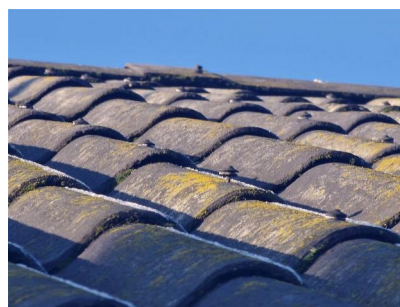
Yttertaket är sedan byggnationen. På sina ställen har eternitpannornas infästning krupit upp. Rötskador noterades lokalt i vindskivor.

Takpannor, plåtdetaljer och underlagspapp har enligt vår bedömning en begränsad livslängd. Eftersom husets taktäckning är äldre har det ett minskat motstånd mot vatteninträngning. Detta i sin tur kan leda till fuktskador på träläkt och vidare ner i underliggande konstruktioner.

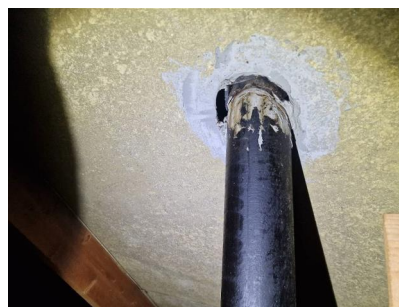
Otättheter noterades lokalt vid rörgenomföringar i underlagstaket.

Bristerna innebär vid ett eventuellt läckage att vatten kan ta sig ner via otättheterna och orsaka fuktrelaterade skador i under-/omkringliggande konstruktioner.

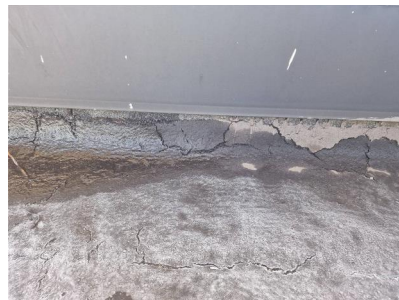
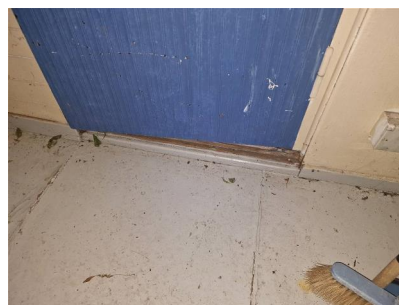
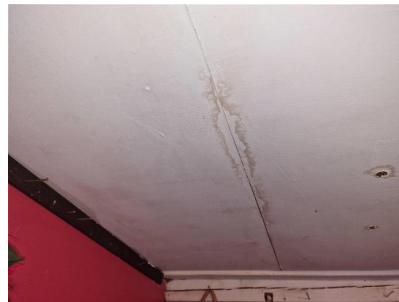
Taktäckningen av papp är sedan byggnationen vilken har sprickbildningar. Svackor noterades lokalt på taket.

Invändigt i förrådsdelen finns en uppreglad golvkonstruktion.

Missfärgningar noterades lokalt på innertak i garagedelen.

Lokala sprickor finns i eternitfasaden.

Vid fuktkvotsmätning i en regel under dörrtröskeln i förrådsdelen mot bastun uppmättes fuktkvoten till mellan 21-23 %. En mikrobiell lukt upplevs i förråd/bastu. Vid fuktindikering mot missfärgningarna i innertaket noterades inga förhöjda fuktindikationer.

Risk för mikrobiell tillväxt föreligger om den relativa fuktigheten (RF) i den omgivande luften är över 75 % vilket i gran- och furuvirke motsvarar en fuktkvot (FK) på ca 17 %. Vid en långvarig fuktkvot på >28 % finns risk för rötskador.

Det rekommenderas att kontakt tas med fackman för kontroll av orsak och omfattning av de skador/brister som noterats samt bedömning av eventuella åtgärder. Observera att rekommendationen gäller hela garaget.

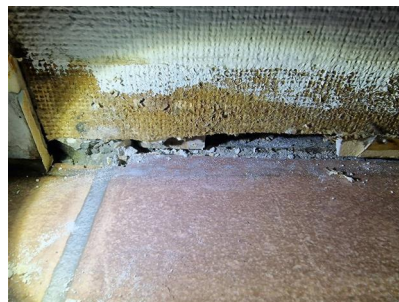
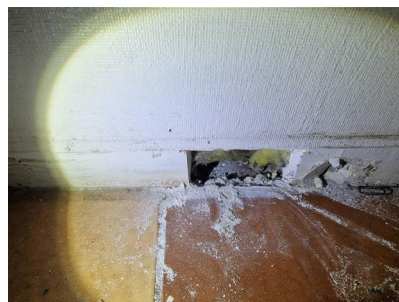
Grundläggningen består av en betongplatta på mark utan underliggande isolering. Denna konstruktion får ofta skador på grund av naturlig fuktvandring.

En golvlister till passagens innervägg mot trapprummet demonterades och bakom golvlister finns en glipa mellan gipsskivans nederkant och golvet ytskikt. Syllen som till synes är av obehandlat virke ligger ingjuten i betongen med sin ovkant i nivå med betongen. Vid fuktkvotsmätning i syllen uppmättes fuktkvoten till mellan 12-13 %.

En golvlister till kökets yttervägg åt öster demonterades och ett provhål togs upp i den bakomvarande gipsskivan. Konstruktionen består inifrån sett av gips med folierad baksida följt av en isolerad träregelstomme. Syllen är till synes av obehandlat virke. Syllen ligger med sin ovkant i nivå med betongen. Vid fuktkvotsmätning i syllens ovkant uppmättes fuktkvoten till mellan 10-11 %. Vidare borrades ett hål i syllen där det noterades ett hålrum om ca 5cm mellan syllens underkant och betongen. Efter att hålet hade borrats i syllen upplevdes en kemisk lukt från provhålet vilket inte upplevdes innan eller i bostaden.

Det finns risk för mikrobiell tillväxt om den relativa fuktigheten (RF) i luften är över 75 %, vilket i gran- och furuvirke motsvarar en fuktkvot (FK) på ca 17 %.

Vi rekommenderar en fördjupad undersökning för att bedöma orsak och omfattning av den avvikande lukt som noterats.

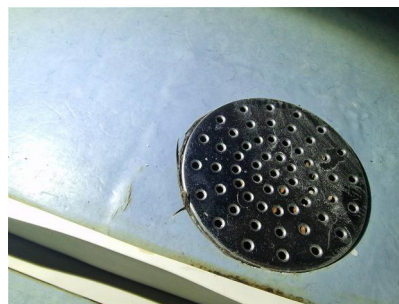
Utrymmet har passerat sin tekniska livslängd och är i behov av renovering. Våtrumsmattan är inte ansluten i golvbrunnen samt har sprickor. Gjutjärnsbrunnen är rostig. Fönster är olämpligt placerat i duschplatsen.

Vid fuktindikering i utrymmet noterades förhöjda fuktindikationer i anslutning till golvbrunnen.

Renovering av utrymmet rekommenderas. Kontakta en behörig våtrumsentreprenör för en renovering. I samband med renoveringen bör omkringliggande konstruktioner kontrolleras för att upptäcka eventuella följdskador.

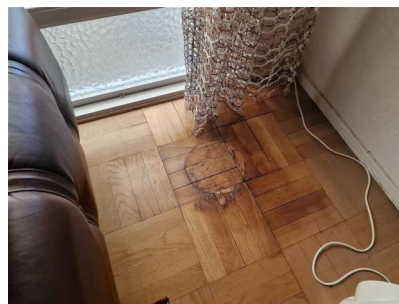
Ytliga missfärgningar noterades på parkettgolvet.

Vid fuktindikering mot missfärgningarna noterades inga förhöjda fuktindikationer.

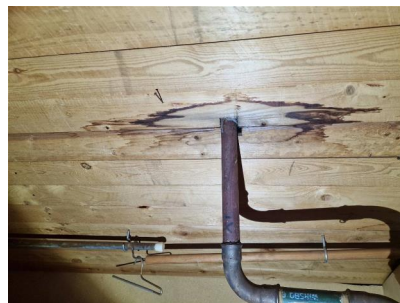
Missfärgningar noterades på råsponten i anslutning till rörgenomföring.

Vid fuktindikering mot missfärgningarna noterades inga förhöjda fuktindikationer.

För att kontrollera orsaken till och omfattningen av de missfärgningar som noterats rekommenderas att en fördjupad undersökning utförs.
