**Fastighetsuppgifter**

Risätter 5:9

Orretorpsvägen 9

| Uppdragsnummer | S17224 |

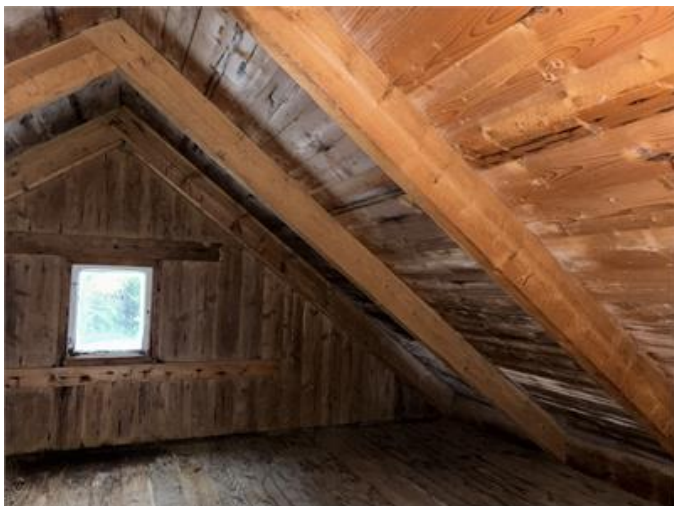
Nockvind

| Besiktningsresultat | | | | | |
|---|---|---|---|---|---|
| <b>Nockvind</b> | | X | | | Rimfrost förekommer delvis på underlagstakets undersida. |
| | | X | | | Mikrobiell påväxt förekommer delvis på underlagstakets undersida, vilket bör kontrolleras regelbundet och åtgärdas i erforderlig omfattning om så anses nödvändigt. |
| | | X | | | Fuktfläckar förekommer delvis på underlagstak, vilket bör kontrolleras regelbundet för att fastställa om åtgärdsbehov föreligger. |
| | | X | | | Otättheter förekommer invid taklucka, risk för fuktgenomträngning. |
