# Besiktningsprotokoll

Försäkringsbesiktning för Anticimex Säljarförsäkrat

| Fastighetsadress:<br>Kvarnvägen 11 | |

| Besiktningsdatum:<br>2026-01-15 | Protokollnummer:<br>69456959 |

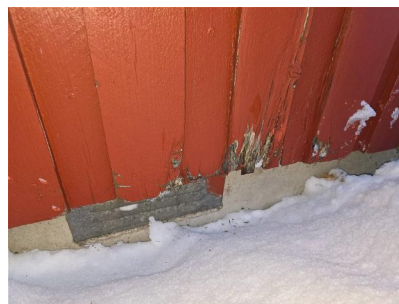
Enstaka panelbrädor har mindre rötskador på ena gaveln. Fasadpanelen är i behov av målning/underhåll.

Fasadbeklädnad och träkonstruktioner där målningsbehov finns riskerar att få fukt- och rötskador på grund av sämre vattenavvisande förmåga. För att öka livslängden på fasadbeklädnaden rekommenderas målning och underhåll. I samband med ommålning rekommenderas att de rötskadade panelbrädorna byts ut.

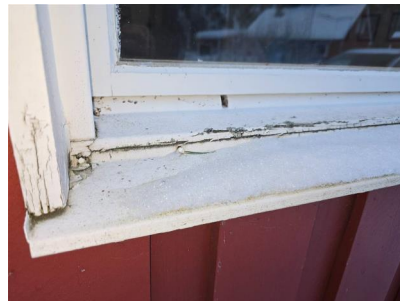
Fönster på ena gaveln är i behov av målning/underhåll.

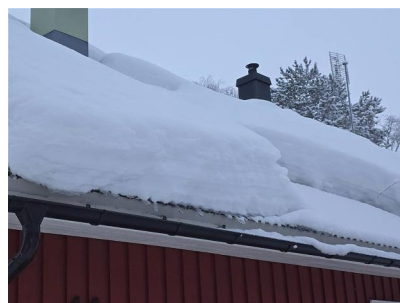
Yttertaket var snötäckt vid besiktningen.

Då yttertaket var snötäckt vid besiktningstillfället kunde inte besiktning av taket genomföras.

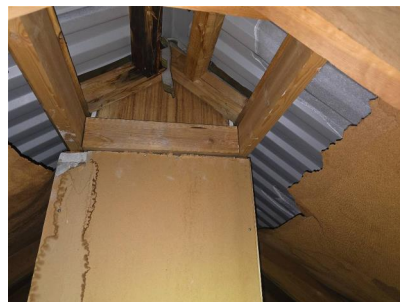
Kondensskyddet otät vid genomföringar i taket.  
Tätband undernockplåten lossnat fläckvis (se bild).

När kondensskyddet/tätbandet är bristfälligt finns en ökad risk för fuktskador i de underliggande konstruktionerna.

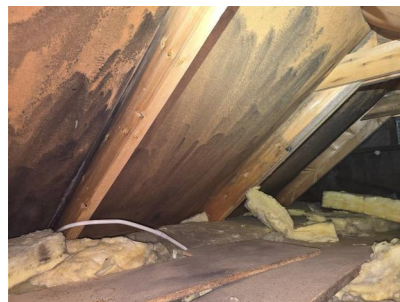
Missfärgningar/mikrobiell påväxt finns på underlagstaket (främst ovan dusch/bastun).

Otät vindslucka och frånluftsfläkt finns ej i dusch/bastu under område med missfärgningar.

Missfärgningarna är tecken på att vinden tillförs fukt inifrån bostaden.

För att komma tillrätta med detta behöver fukttillförseln inifrån bostaden minskas.

Det kan göras genom att ventilationen i bostaden förbättras samt att eventuella otätheter i vindsbjälklaget (tak-/väggvinklar, taklucka med mera) tätas. Läs Anticimex faktablad om uppvärmda vindsutrymmen för tips och råd.

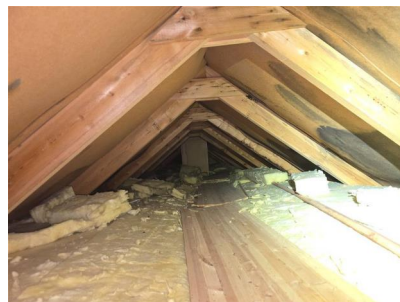
Vid kontroll av vinden uppmättes fuktvärden under kritisk fuktnivå för mikrobiell tillväxt och en normal lukt upplevdes. Fuktkvoten i underlagstak/takbjälkar uppmättes till 10 %.

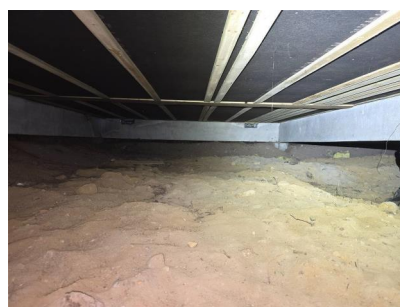
Vid kontroll av konstruktionen i krypgrund uppmättes fuktvärden under kritisk fuktnivå för mikrobiell tillväxt och normal lukt upplevdes.

Golvbjälklaget ovan den uteluftsventilerade krypgrunden riskerar att drabbas av fuktskador på grund av naturlig fuktpåverkan. Detta kan i sin tur leda till mikrobiella skador (angrepp av mikroorganismer) som kan leda till att mikrobiell lukt sprids till boendemiljön. Fuktkvoten uppmättes till 13 %.

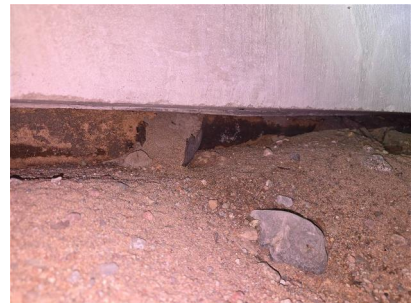
Rasskydden har fläckvis börjat att ge vika.

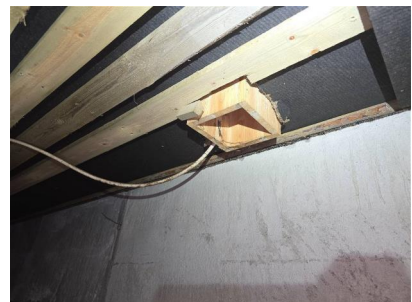
Tilluft till braskaminen tas in från krypgrunden.

Dra ett spirorör och anslut till ventil i sockeln så att ren tilluft tas in utifrån.

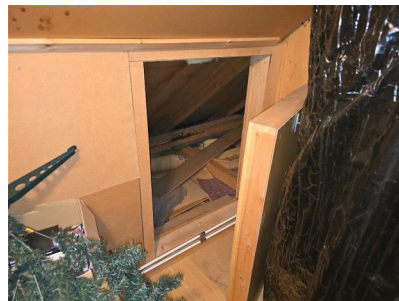
Otäta dörrar, vindsluckor till kalla utrymme/kallvinden.

Täta med tätningsslistor för att minska värmeförluster och minska mängden fukt från boendemiljön som tränger ut på kallvinden.

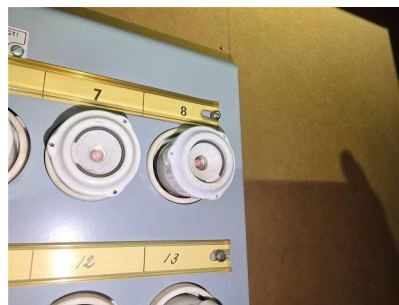
Skyddsglas saknas (på 2 propphuvor).

Montera skyddsglas i säkringshuvorna, alternativt byt ut dem.

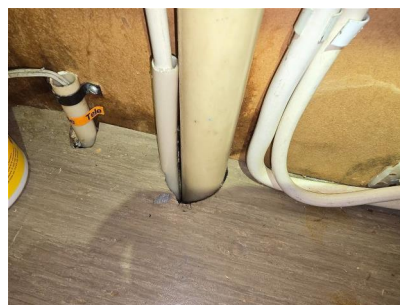
Kalldrag runt genomföringar i golv under elcentralen.

Lufttäta med fogsikum.

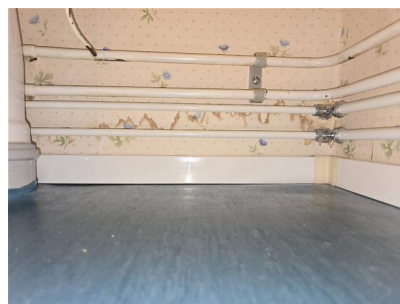
Tätskikt på golv med uppvik mot vägg och tröskel finns ej i wc.

Detta innebär ökat risk för fuktskador vid ett eventuellt läckage i utrymmet.

Fuktrosor finns på nedre del av vägg i wc. Torrt vid inspektion.

Tätskikt rekommenderas vid framtida renovering. I samband med renovering kan omkringliggande konstruktioner kontrolleras för att lokalisera eventuella följdskador.

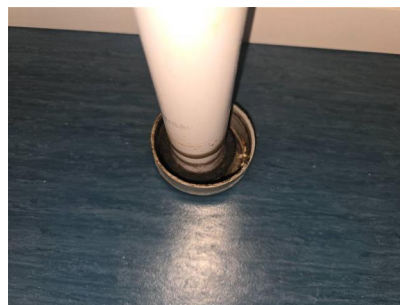
Ej lufttät skarv på avloppsrör under handfat.

Avloppslukt.

Byt gummimuff på avloppsrör.

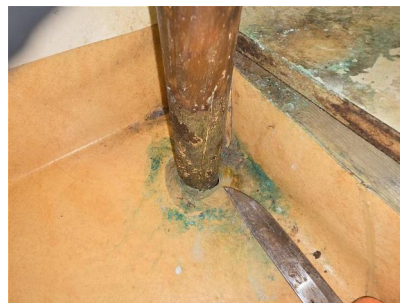
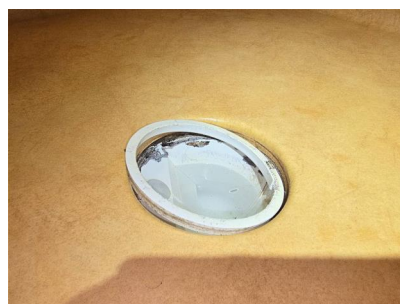
- Lös klämring i golvbrunnen.
- Otät rör genomföring i golv.

Risk för tätskiktssläckage.

Täta rörgenomföring med våtrumssilikon och byt ut klämringen till en fjäderbelastad klämring.

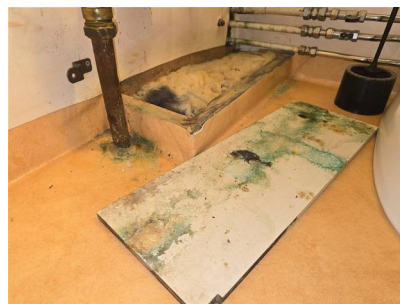
- Klack under vattenmätare missfärgad av kondens från kallvattenledningar.
- Tvättslälsskåp formförändrat av fukt nära dusch.

Torrt vid inspektion.

Byt/slipa bort fuktpåverkat material och täta/fuktskydda klack.

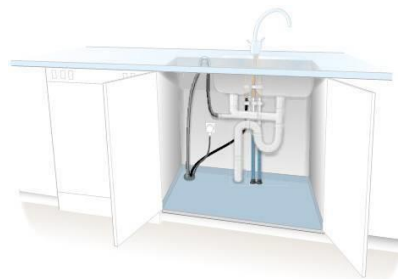
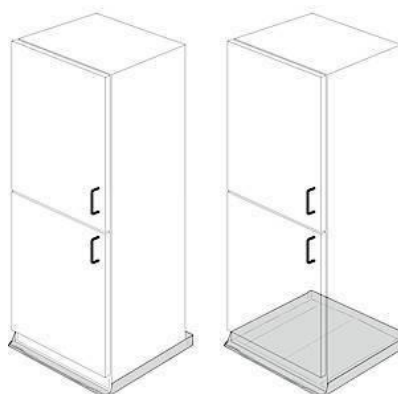
Fuktskydd saknas i diskbänksskåp och under kyl/frys.

Utan fuktskydd är det svårt att upptäcka läckage från rörledningar. Vatten kan då tränga in i omkringliggande konstruktioner och orsaka fuktskador.

För att upptäcka eventuella läckage, installera ett fuktskydd.

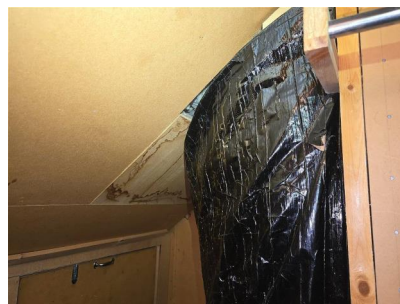
Fuktfäckar vid genomföring i taket.

Torrt vid inspektion.

Fuktfäckar kan bero på olika saker, och kan vara ett tecken på en tidigare eller en pågående fuktskada.

Kontrollera stös avseende eventuella otätheter eller om det uppstår kondens inne i plåstosen.

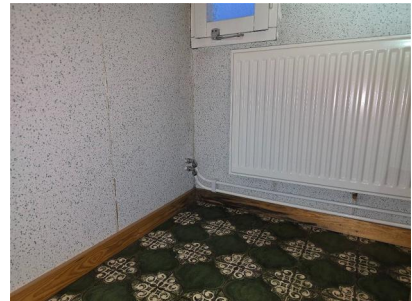
Golvsocklar mikrobiellt skadade.

Troligen tidigare glömt fönster öppet.

Torrt vid inspektion.

Byt ut skadat material.

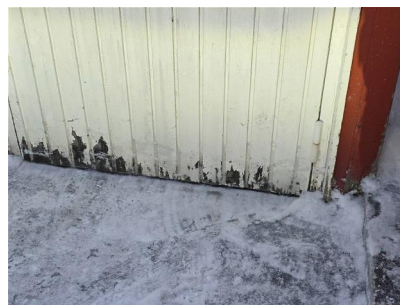
- Fasaden och garageporten är i behov av målning/underhåll.
- Taket och nedre del av fasad och sockel ej besiktningsbart pga snö.

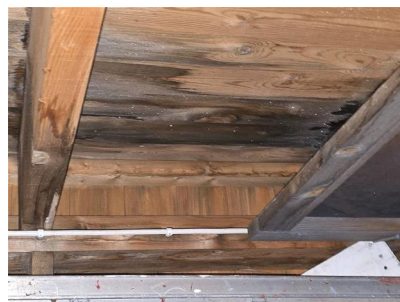
- Fläckvis missfärgningat underlagstak vilket indikerar att taket ej fullständigt håller tätt. Se även lämnade upplysningar.
