# Besiktningsprotokoll

Anticimex Försäkringsbesiktning i samarbete med Fastighetsbyrån

| Fastighetsadress:<br>Skogsvägen 53 | |

| Besiktningsdatum:<br>2026-01-20 | Protokollnummer:<br>69505308 |

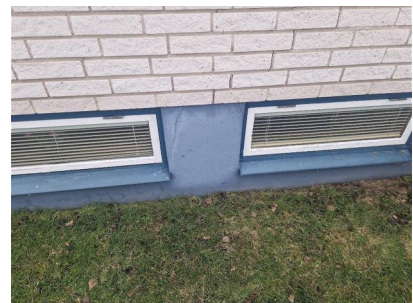
#### Utvändigt / Sockel

Sprickor finns i sockel.

Detta kan leda till fukt- och frysskador i konstruktionen.

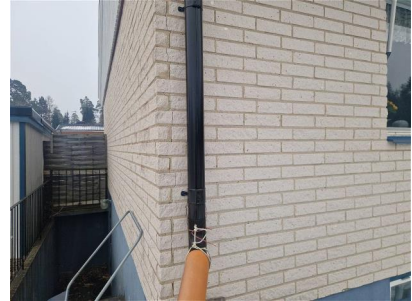
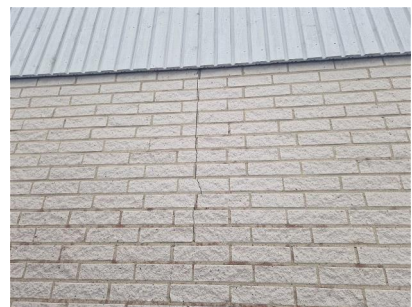
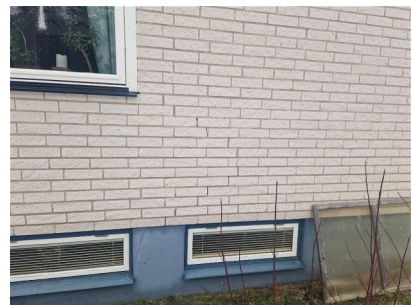
### Utvändigt / Fasad

Sprickor finns i fasaden.

Detta kan leda till fukt- och frysskador i konstruktionen.

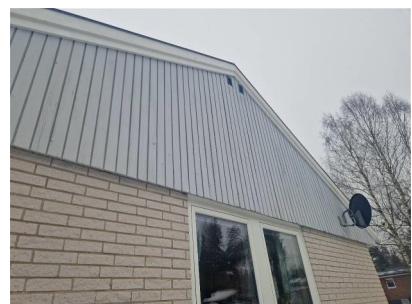
Mindre rötskador finns i fasadpanelen.

Dessa bedöms inte ha lett till bakomliggande skador.

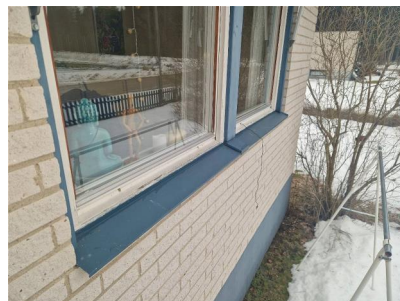
### Utvändigt / Fönster

Fönster är i behov av målning/underhåll.

Fönsterbågar och fönsterkarmar där målningsbehov finns riskerar att få fukt- och rötskador på grund av sämre vattenavvisande förmåga.

För att öka livslängden på fönster rekommenderas målning och underhåll.

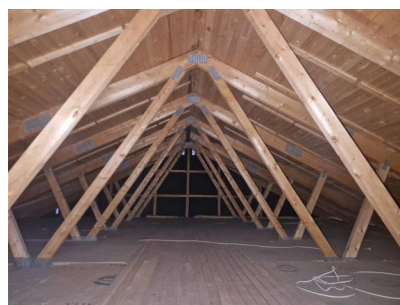
### Utvändigt / Vind

Vid kontroll av vinden uppmättes fuktvärden under kritisk fuktnivå för mikrobiell tillväxt och en normal lukt upplevdes. Fuktkvoten i underlagstak/takbjälkar uppmättes till 9 %.

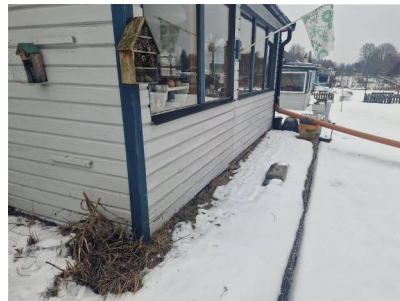
### Utvändigt / Uterum

Fasadpanelen är i behov av målning/underhåll.

Fasadbeklädnad och träkonstruktioner där målningsbehov finns riskerar att få fukt- och rötskador på grund av sämre vattenavvisande förmåga. För att öka livslängden på fasadbeklädnaden rekommenderas målning och underhåll.

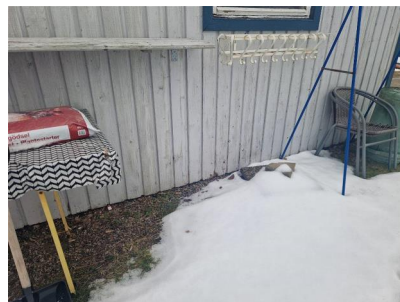
### Utvändigt / Garage

Fasadpanelen är i behov av målning/underhåll.  
Fasadpanelen avslutas nära mark.

Fasadbeklädnad och träkonstruktioner där målningsbehov finns riskerar att få fukt- och rötskador på grund av sämre vattenavvisande förmåga. För att öka livslängden på fasadbeklädnaden rekommenderas målning och underhåll.

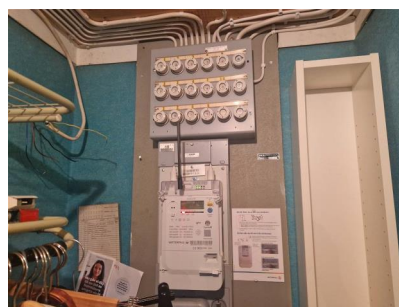
### Källarplan / Passage

Jordfelsbrytare finns ej.

Det finns inget krav att hus byggda före år 2000 ska ha jordfelsbrytare. Jordfelsbrytaren minskar dock risken för personskador och brand orsakade av elanläggningen.

Kontakta en elektriker för kontroll och åtgärd.
