Lekstorp 3:161

Lekstorpsvägen 12D

## Bilaga 1 för kontroll av valda konstruktioner

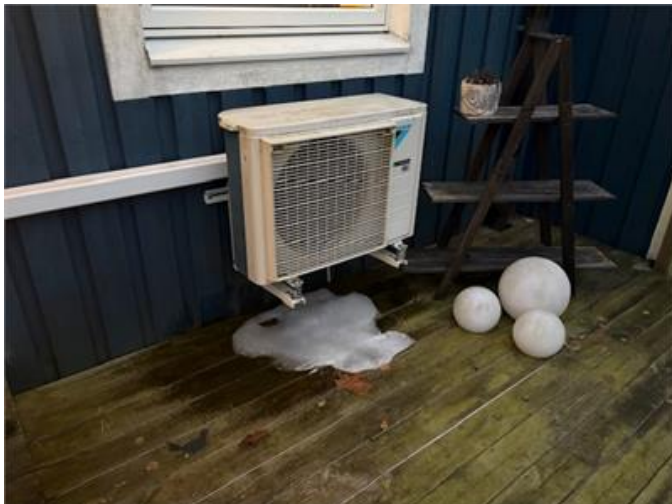
| Besiktningsresultat | | | | | |
|---|---|---|---|---|---|
| Sockel | | X | | | Värmepumpens utomhusdel släpper ut sitt kondensvatten intill husliv. Se kommentar/riskanalys. Bild 1 |

Om kondensvatten från värmepumpens utomhusdel inte leds bort utan får rinna ut i anslutning till byggnaden finns det en risk att man ökar fukttillskottet i grundkonstruktionen vilket kan orsaka skador i byggnaden.

Bilden visar värmepumpens utomhusdel som släpper ut sitt kondensvatten intill husliv.

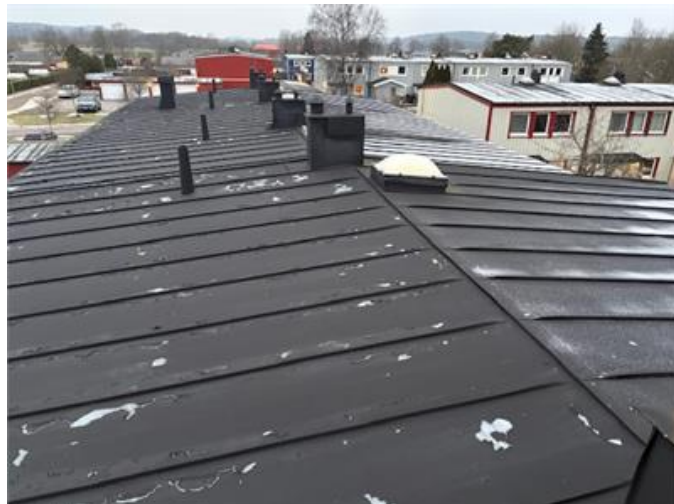
| Besiktningsresultat | | | | | |
|---|---|---|---|---|---|
| Tak | | X | | | Taktäckningen bedöms vara av äldre standard/datum. Taktäckningen/plåtdetaljer/entrétak är i behov av målning/underhåll. Se kommentar/riskanalys. Bild 2 |

Om taktäckningen är av äldre standard/datum kan det ha ett minskat motstånd mot vatteninträngning. Detta i sin tur kan leda till fuktskador som kan påverka byggnaden negativt.

Bilden visar vy av tak.

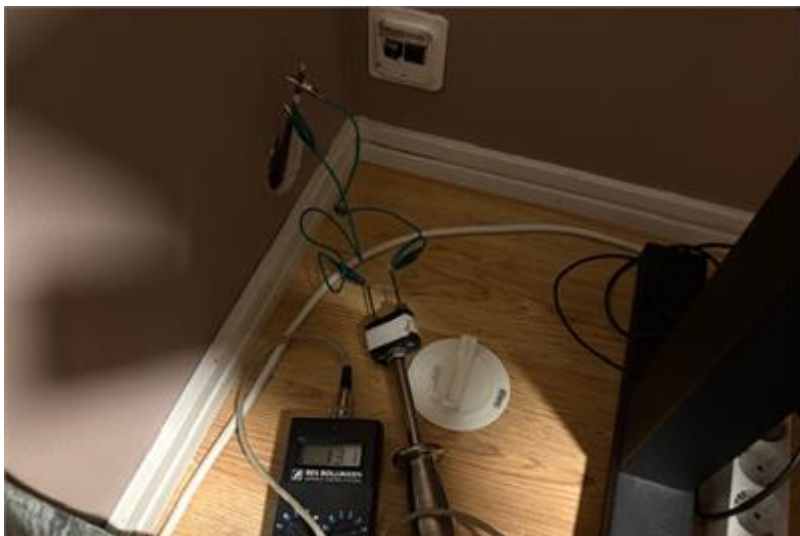
Vid kontroll av konstruktion mättes fuktkvoter stickprovsvis i en ytterväggssyll genom ett befintligt provhål i ytterväggen i sovrummet till ca 13% fuktkvot samt i den uppreglade golvkonstruktionen genom ett befintligt provhål i golvet i garderoben till ca 10% fuktkvot. Träskyddsbehandlat virke förekommer. Inga avvikande lukter kunde kännas i byggnaden vid besiktningstillfället.

Vid kontroll av konstruktion uppmättes fuktkvoter under det kritiska gränsvärdet för mikrobiell tillväxt. Notera att stickprovsmässig undersökning är utförd. För att säkert fastställa konstruktionens uppbyggnad, kondition och fuktstatus måste en mer omfattande undersökning utföras.
