**Fastighetsuppgifter**

Fastighetsbeteckning  
Ugglum 236:6  
Adress  
Stora Ängsvägen 17 B  
43363 Sävedalen

| Uppdragsnummer | O30411 |
| Besiktningsdatum | 2026-01-19 |

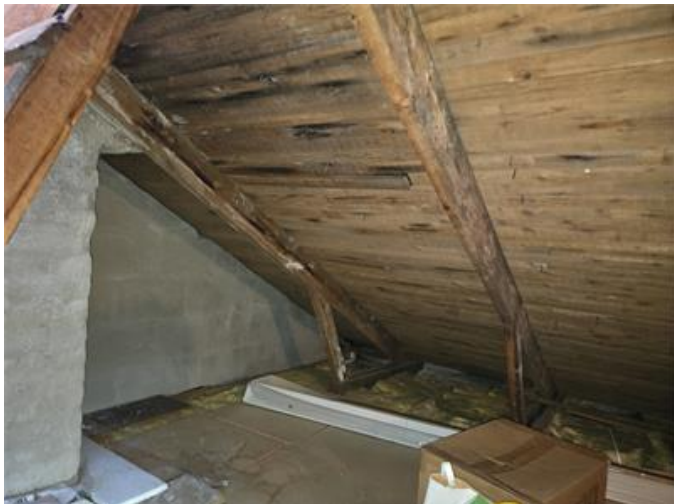
| Besiktningsresultat | | | | | |
|---|---|---|---|---|---|
| Vind | | X | | | Fuktfläckar förekommer på underlagstak, vilket bör kontrolleras regelbundet för att fastställa om åtgärdsbehov föreligger. Vid besiktningstillfället var dessa torra. |

Överblick del av vinden.

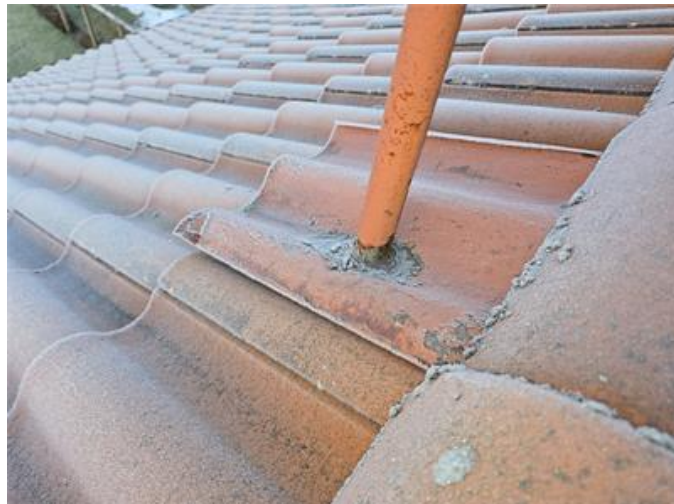
| Besiktningsresultat | | | | | |
|---|---|---|---|---|---|
| | | X | | | Expansionskärl nyttjas inte tillsammans med fjärrvärme. Efter konsultation med VVS-montör kan kärl och rörgenomföring tas bort och taket tätas. |

Bilden visar "Svanhals" som inte nyttjas med fjärrvärme.

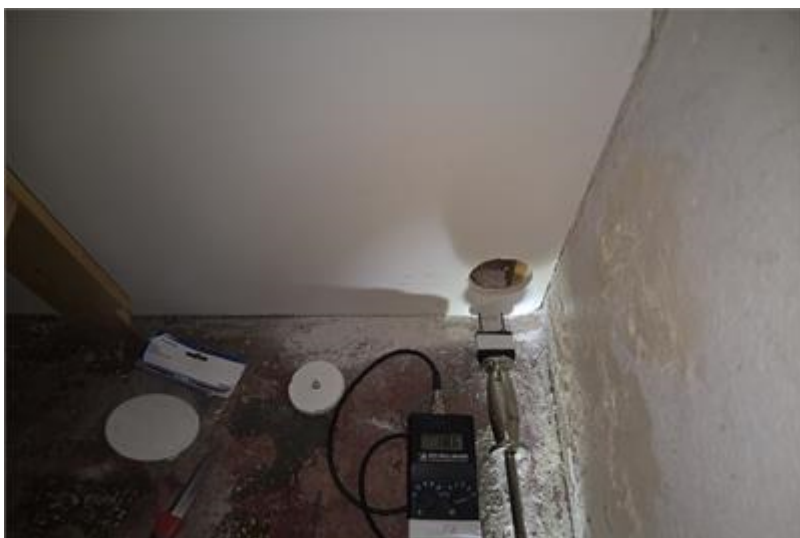
Gränsen för mikrobiell tillväxt i trä går vid ca 17% fuktkvot och mättnadsgraden över ca 28%. Kontroll av konstruktion utfördes via provhål som togs upp i vägg i sidoentré/pannrum. Golv ligger diktan betonggolvet.

Fuktkvoten uppmättes till ca 18-19% i innerväggssyll och till ca 17% i anslutande väggregel. Vid besiktningstillfället upplevdes ingen avvikande lukt.

Notera att stickprovsmässig undersökning är utförd samt att mätvärden normalt sett kan variera över årstiderna. För att säkert fastställa konstruktionens kondition och fuktstatus måste en mer omfattande undersökning utföras, kontakta en fackman för bedömning samt lämpliga åtgärder.

En förhöjd fuktighet i betongplatta samt källarväggar är att förväntas i en äldre källare. Trädetaljer, övrigt organiskt och täta material i kontakt med dessa ytor riskerar därför att även erhålla viss förhöjd fuktighet med mikrobiella skador som följd. Täta eller organiska material bör av denna anledning undvikas i källaren.
