# Besiktningsprotokoll

| Fastighetsbeteckning:<br>Sprängdegen 3 | |
| Fastighetsadress:<br>Klintens väg 39 | |

| Besiktningsdatum:<br>2026-01-20 | Protokollnummer:<br>69492096 |

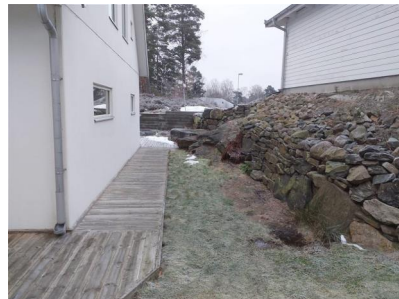
Marken lutar lokalt mot huset.

Detta innebär en ökad fuktbelastning mot grunden vilket i sin tur kan orsaka fuktskador i huset.

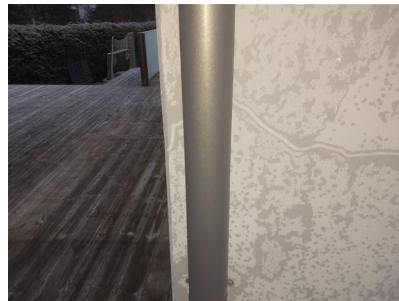
Fals på stuprör vänd mot fasad.

Falsen på stuprören kan med fördel vändas ut från fasaden för att lättare se om röret blivit skadat efter vinterns påfrestningar samt för att undvika skador på fasad vid ett eventuellt läckage.

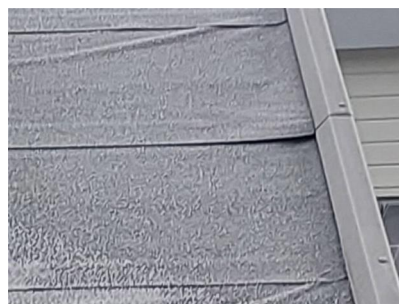
Takpappen har blåsor och otäta skarvar.

Blåsor och otäta skarvar på takpappen innebär att fuktskyddet har nedsatt funktion, vilket kan leda till fuktskador i underliggande konstruktioner.
