# Besiktningsprotokoll

| Fastighetsbeteckning:<br>Milstolpen 13 | |
| Fastighetsadress:<br>Bergstigen 30 | |

| Besiktningsdatum:<br>2026-01-19 | Protokollnummer:<br>69501814 |

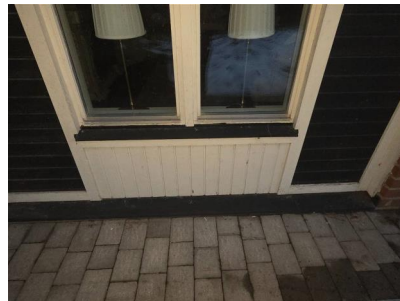
### Utvändigt / Fasad

Fasadpanelen är i varierande grad behov av målning/underhåll.

Fasadbeklädnad och träkonstruktioner där målningsbehov finns riskerar att få fukt- och rötskador på grund av sämre vattenavvisande förmåga. För att öka livslängden på fasadbeklädnaden rekommenderas målning och underhåll.

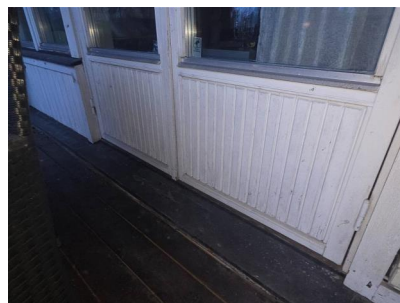
### Utvändigt / Fönster/dörrar

Isolerglas är äldre.

Befintliga fönster är äldre vilket betyder att tätningen mellan fönsterrutorna kan vara sämre. Detta kan leda till att missfärgning/imma kan uppstå mellan glasrutorna.

Fönster/dörrar är i varierande grad begynnande behov av målning/underhåll.

Fönster/dörrar och karmar där målningsbehov finns riskerar att få fukt- och rötskador på grund av sämre vattenavvisande förmåga.

För att öka livslängden på fönster rekommenderas målning och underhåll.

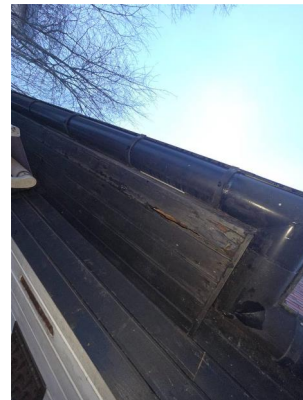
### Utvändigt / Balkong

Då trallen på balkongen inte gått att lyfta på så har plåtbeläggning inte gått att besiktiga.

På undersidan av balkongen noteras rötskador i takfoten, detta kan vara ett tecken på läckage.

Balkongräcke och träkonstruktioner är i behov av målning/underhåll.

Balkongräcke och träkonstruktioner där målningsbehov finns riskerar att få fukt- och rötskador på grund av sämre vattenavvisande förmåga.

Rekommenderas att kontakta en fackman för att bedöma orsak och omfattning.

För att öka livslängden på balkongen rekommenderas målning och underhåll.

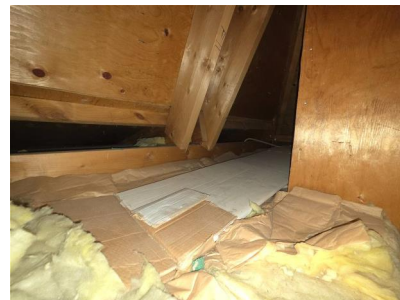
### Utvändigt / Vind

Endast en mycket liten del av vinden har gått att besiktiga via lucka. Resterande vinden saknar lucka

Vindsutrymmet har inte kunnat besiktas tillfullo eftersom inspektionslucka saknas.

Vi rekommenderar en kompletterande besiktning när en inspektionslucka installerats.

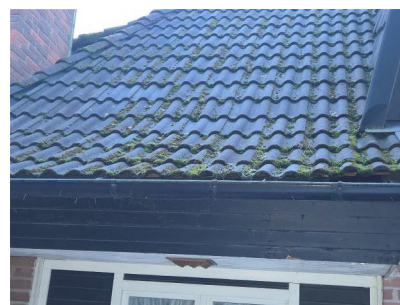
### Utvändigt / Tak

Följande noteras på yttertaket

- äldre plåtdetaljer ej utbytta vid takbytet
- äldre takfönster
- mosspåväxt på takpannor
- enstaka takpannor som ligger ur sitt läge och täcker bristfälligt

Anmärkningarna utgör en ökad risk för fuktskador i takkonstruktionen

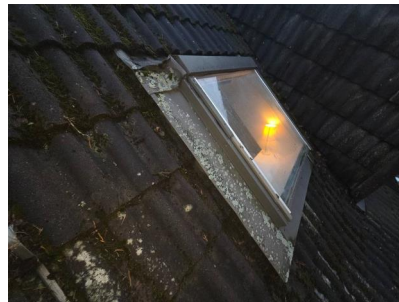
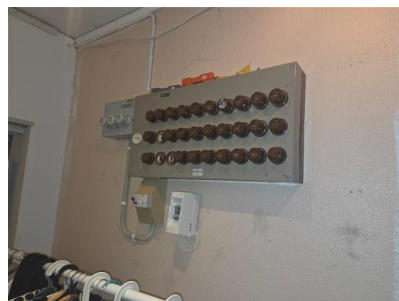
### Hela huset / Allmänt

Delar av elanläggningen i huset är äldre Kontakta en elektriker för kontroll och åtgärd.

Delar av vatten/avloppsledningar är äldre.  
Rekommenderas att filma och kontrollera skicket på dessa delar

Ventilationen fungerar bristfälligt  
- friskluftsventiler saknas på övervåningen  
Rekommenderas att kontakta en ventilationsentreprenör för åtgärdsförslag

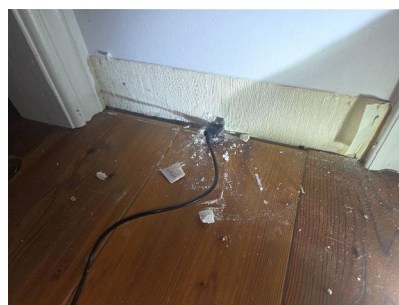
### Entréplan / Allmänt

På entréplan finns en riskkonstruktion  
- träregelstomme och flytande golvkonstruktion ovanpå betongplatta på mark  
- uppreglad golvkonstruktion ovanpå betongplatta på mark ( badrum och pentry)  
Vid kontroll av konstruktion på tre ställen uppmättes fuktvärden under kritisk nivå för mikrobiell tillväxt och normal lukt upplevdes.

Vid provhål bakom sockel i vardagsrummet uppmättes fuktkvoten till 8% i träfärgad ytterväggsyll  
Vid provhål bakom sockel i sov/allrum uppmättes fuktkvoten till 9% i träfärgad ytterväggsyll  
Vid provhål i golvet i pentry uppmättes fuktkvoten till 13% i regel

Befintliga konstruktioner riskerar att drabbas av fuktskador på grund av naturlig fuktpåverkan. Detta i sin tur kan leda till mikrobiella skador (angrepp av mikroorganismer) som kan resultera i att mikrobiell lukt sprids till boendemiljön. Om regler/syllar är tryckimpregnerade kan även en kemisk lukt förekomma.

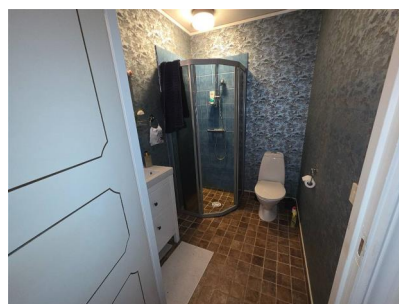
### Entréplan / Dusch/Toalett

Våtutrymmet har äldre yt-/tätskikt.

- mekanisk frånluft fungerar bristfälligt( se även punkten allmänt hela huset)
- bom-ljud noteras under klinkers

Eftersom funktionen, som innebär att ytskiktet/tätskiktet ska vara vattentätt, kan vara nedsatt finns en ökad risk att vatten tränger igenom ytskiktet/tätskiktet med vattenskador i omkringliggande konstruktioner som följd.

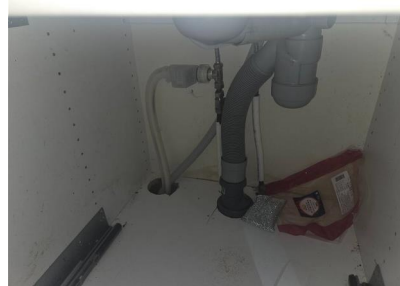
### Entréplan / Kök

Fuktskydd saknas i diskbänksskåp och under kyl/frys/diskmaskin

Utan fuktskydd är det svårt att upptäcka läckage från rörledningar. Vatten kan då tränga in i omkringliggande konstruktioner och orsaka fuktskador.

För att upptäcka eventuella läckage, installera ett fuktskydd.

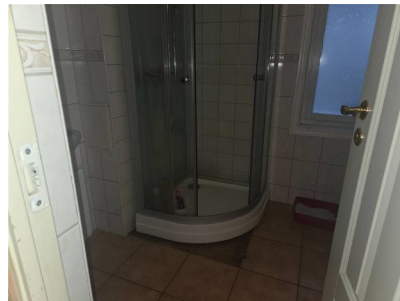
### Entréplan / Dusch/Toalett

Våtutrymmet har äldre yt-/tätskikt.

- mekanisk frånluft fungerar inte ( se även punkten allmänt hela huset)
- rörgenomföring i väggen
- golvbrunn saknas

Eftersom funktionen, som innebär att ytskiktet/tätskiktet ska vara vattentätt, kan vara nedsatt finns en ökad risk att vatten tränger igenom ytskiktet/tätskiktet med vattenskador i omkringliggande konstruktioner som följd.

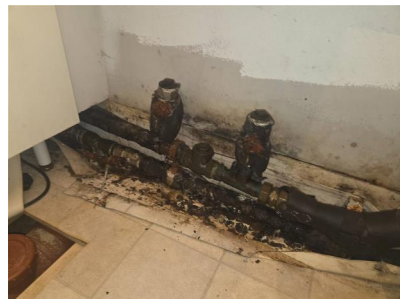
### Entréplan / Pentry/pannrum

Rostiga anslutningar/rörkopplingar och en hel del kondens noteras .  
- möggelpåväxt noteras på gipsskivan

Fuktskydd saknas i diskbänksskåp och under golvvärmefördelare  
Utan fuktskydd är det svårt att upptäcka läckage från rörledningar. Vatten kan då tränga in i omkringliggande konstruktioner och orsaka fuktskador.

Rekommenderas att kontakta en fackman för bedöma orsak och omfattning samt kontrollera omkringliggande konstruktioner för eventuella följdsador

För att upptäcka eventuella läckage, installera ett fuktskydd.

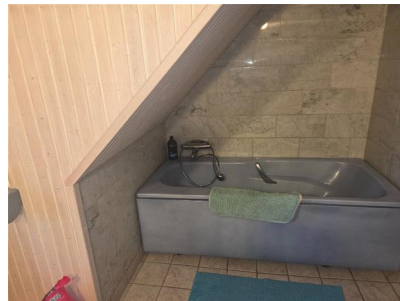
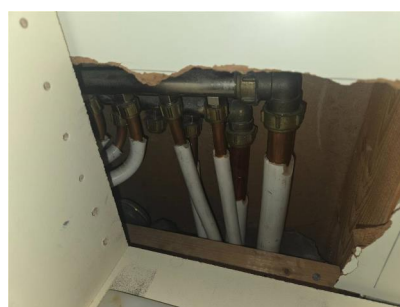
### Övre plan / Badrum/Wc

Våtutrymmet har äldre yt-/tätskikt.

- rörslits saknar vattentät botten och vattenlarm
- golvbrunnsmanchetten felmonterad (sticker ut under klämringen)
- mekanisk frånluft fungerar bristfälligt( se även punkten allmänt hela huset)
- bristfälligt golvfäll
- rörgenomföring i golvet

Eftersom funktionen, som innebär att ytskiktet/tätskiktet ska vara vattentätt, kan vara nedsatt finns en ökad risk att vatten tränger igenom ytskiktet/tätskiktet med vattenskadorna i omkringliggande konstruktioner som följd.
